# Oude Delft 50-52

## Bouwhistorische opname

Object: Oude Delft 50-52 (Sint Jansbrug)  
 Adres: Oude Delft 50-52  
 2611 CD Delft  
 Kadastraal: Gemeente Delft  
 Sectie D, nummer 551 en 552

Opdrachtgever: Hogeschool Utrecht (B&R opleiding)  
 Docent: Jan van der Hoeve  
 Studiejaar: 2014-2016  
 Werkstuk: Nummer 4, bouwhistorie

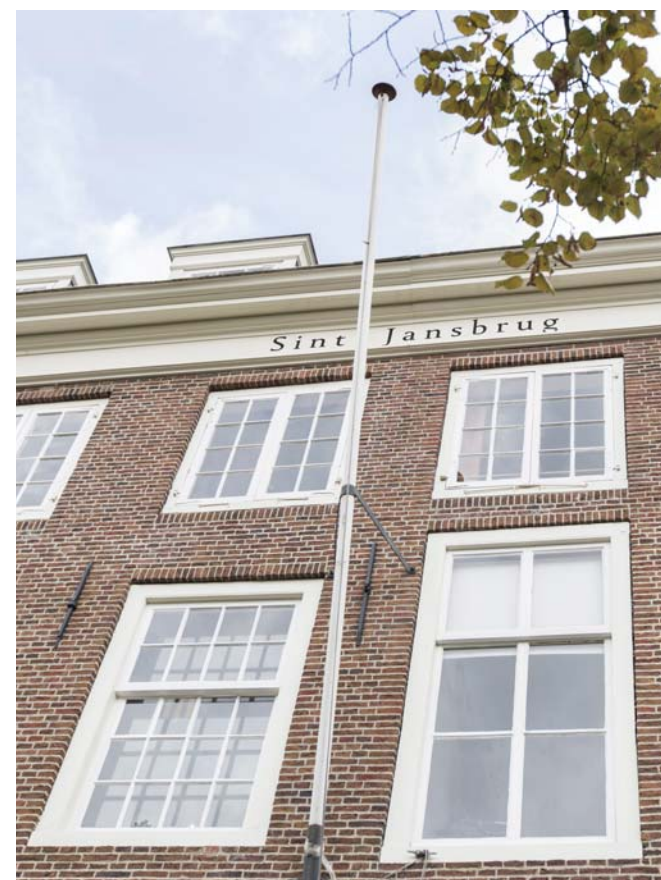
Tussen de ramen van de eerste en tweede verdieping aan de rechter kant zijn slechts twee halfsteens rollagen en twee lagen normaal metselwerk aanwezig. Boven de vensters van de tweede verdieping is een halfsteens rollaag en één laag normaal metselwerk aanwezig. Daarboven wordt de gevel afgesloten met een forse lijst. Deze lijst loopt aan beide zijkanten schuin uit naar buiten. Boven deze lijst is het dakvlak zichtbaar, zie dak.

62. Het midden van de gevel, 1e/2e verdieping (links OD52, rechts OD50).

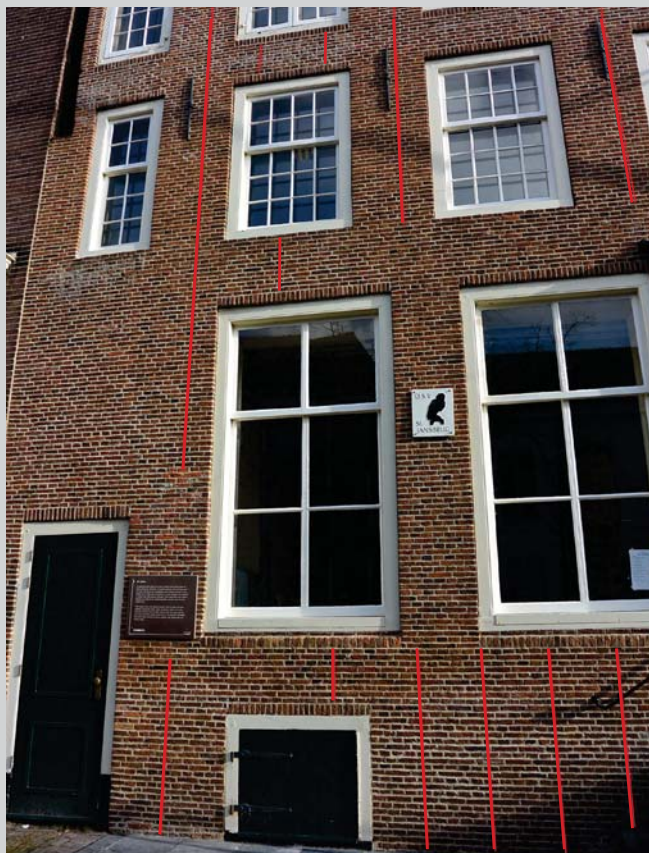
In de middelste penant (op de scheiding van de twee adressen) is op de tweede verdieping iets vreemds aan de hand. Aan de rechterkant zijn twee verschillende hoekverbanden aanwezig. In het onderste deel van deze penant zijn de koppen in de strekkenlaag steeds één steen van de hoek te vinden, om en om links en rechts. In het bovenste deel van deze

66. Linker deel van de gevel.

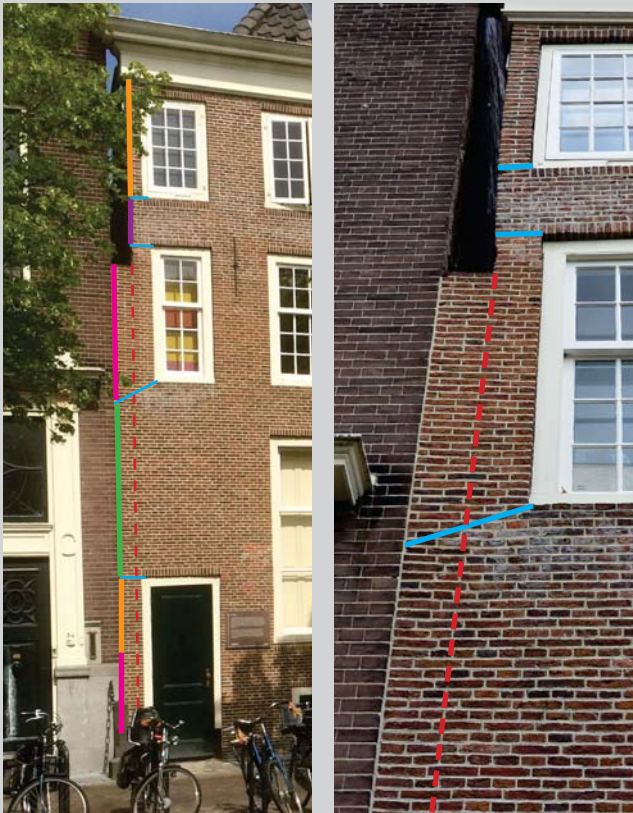
Aan de linker kant van de gevel, op de scheiding met Oude Delft 54, zijn ook diverse hoekverbanden boven elkaar te zien. Er is een klein stukje dat hetzelfde hoekverband als de rechterhoek van de gevel heeft (paars in afb. 68). Dit zal vermoedelijk het oorspronkelijke hoekverband zijn, wanneer we deze lijn naar beneden trekken is te zien dat het meest linker deel van de gevel mogelijk later toegevoegd is (rode stippellijn afb. 68). Het metselwerk aan deze kant is ook minder regelmatig dan in de rest van de gevel. Links van het raam op de eerste verdieping is zelfs een stuk metselwerk, met strekken in elke laag. Hier is geen sprake meer van kruisverband. Het is niet duidelijk wat hier precies is gebeurd. Het heeft ongetwijfeld te maken met het buurpand. Dit pand is eveneens gebouwd op een middeleeuwse kelder, maar de voorgevel stamt uit de 19e eeuw en is in 1916 ingrijpend verbouwd (Delft 2015). Mogelijk stond de gevel van Oude Delft 50-52 eerst los van het buurpand en zijn de gevels op een gegeven moment tegen elkaar gebouwd.

68. De linker hoek van de voorgevel.

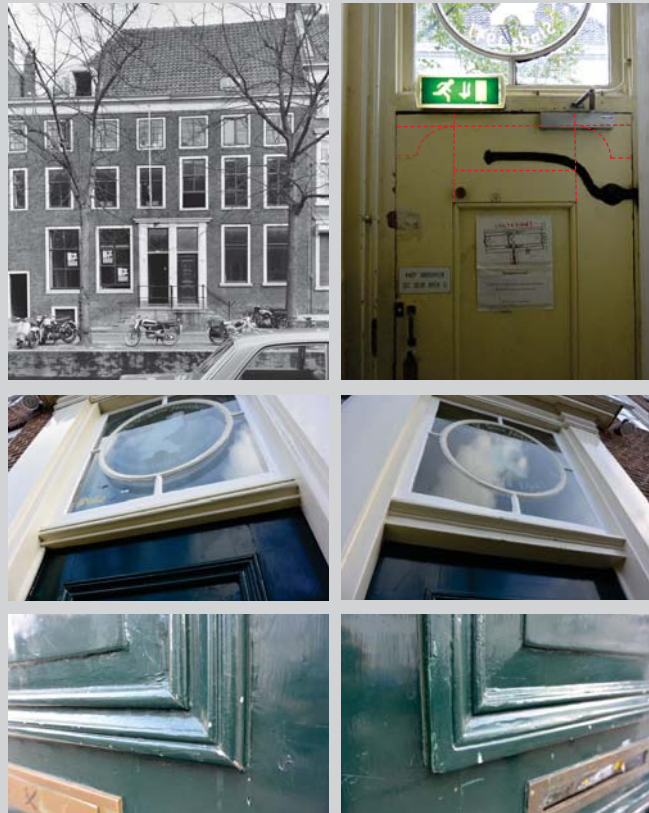
De deuren en kalven hebben echter een verschillende detaillering. De detaillering van de linker deur (en kalf) is ronder dan die van de rechter. Aan de binnenkant lijkt de linker deur (met scharnieren) echter van recente datum te zijn, terwijl de rechter deur nog oude gehengen bevat. Aan de bovenkant van deze deur zijn naden van een gebolde bovenkant te zien. Deze vorm komt veel voor bij deuren in de 18e eeuw. In de 18e-eeuwse gang achter deze voordeur (Oude Delft 50) zijn sporen te vinden van mogelijk een zelfde vormgeving, zie 3.5.2. De naden van deze bolling zijn ook aan de buitenkant zichtbaar. Mogelijk heeft de deur deze vorm aan de bovenkant gehad en was dus ook het kalf anders vormgegeven. Dit zal dan bij de andere deur ook het geval geweest zijn. Het is op zich niet uitzonderlijk voor de 18e eeuw dat een verder sobere gevel toch een uitbundige entree bevat. Er zijn

69. Zwart/wit foto uit 1964 en foto's huidige situatie voordeuren.

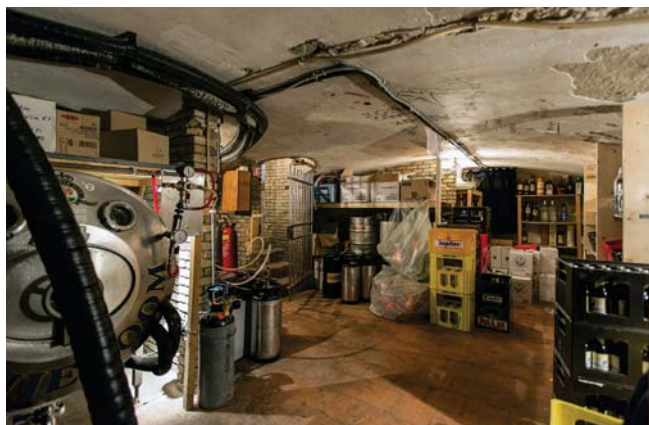
Het gewelf en de zijwanden zijn gestuukt. De dwarswandjes zijn opgetrokken in schoonmetselwerk (16 x 7 x 4, 10l 52.5cm). Op de vloer liggen rode plavuizen, waarvan op sommige plekken nog resten van de gele en groene glazuurlaag te zien zijn. De trap is opgebouwd uit het zelfde metselwerk als de dwarswandjes.

136. De bierkelder.

Op de vloeren in beide kelders liggen plavuizen. Het is niet duidelijk hoe oud de plavuizen precies zijn, mogelijk een paar eeuwen oud. Ondanks dat ze op sommige plekken beschadigd zijn en dat het glazuur er bijna overal af is, worden ze hoog gewaardeerd vanwege hun (gaafheid) en zeldzaamheid.
