# Sodafabriek

Constructie- en schadeanalyse

14 april 2015 - Rotterdam - Eva Osinga-Dubbelboer

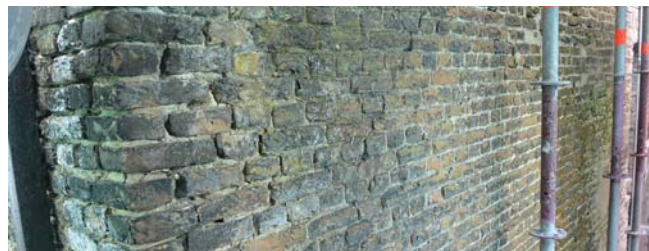
Iets buiten de onderzochte travee is te zien dat de scheuren zich vooral bij de hoeken manifesteren. Het lijkt of de achtergevel deels losgescheurd is. De enorme gevelankers in de achtergevel, die over meerdere verdiepingen doorlopen, zijn ook verbogen. De achtergevel buikt aan de bovenkant uit.

De spantbalken fungeren als trekbalen die de langsegevels bij elkaar houden. Wanneer deze balken doorgerot zijn beginnen de langsegevels ten gevolge van de spatkrachten uit de kapconstructie naar buiten uit te wijken. Dit zorgt voor enorme krachten in de hoeken en in de achtergevel. Deze krachten zijn bovenin groter, vandaar dat daar vooral scheuren zitten.

68. Scheuren in het metselwerk rond de hoeken.

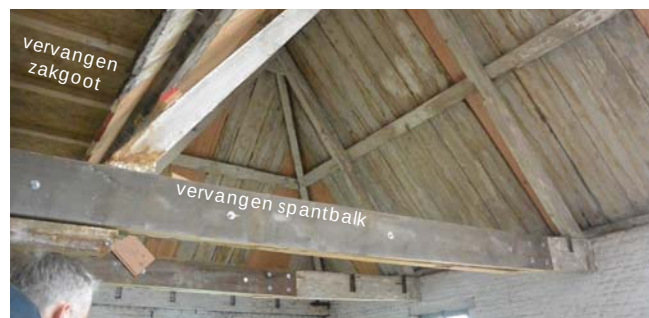
Op de derde verdieping is de vermoedelijke oorzaak van deze schades te vinden. De oorspronkelijke zakgoot is hier volledig vervangen en ook het middelste deel van de spantbalken is vervangen. Waarschijnlijk is hier enorme lekkage geweest, waardoor zowel de goot

69. De vervangen zakgoot en spantbalk.

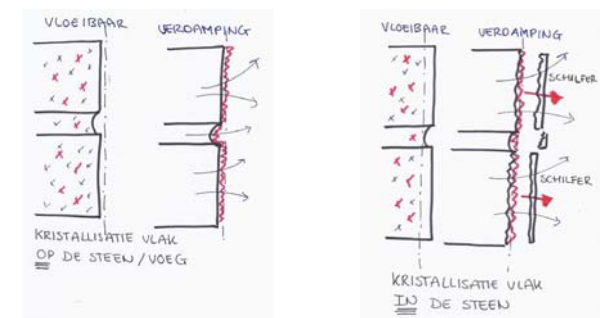
72. Schematische weergave van het zoutschade in metselwerk.

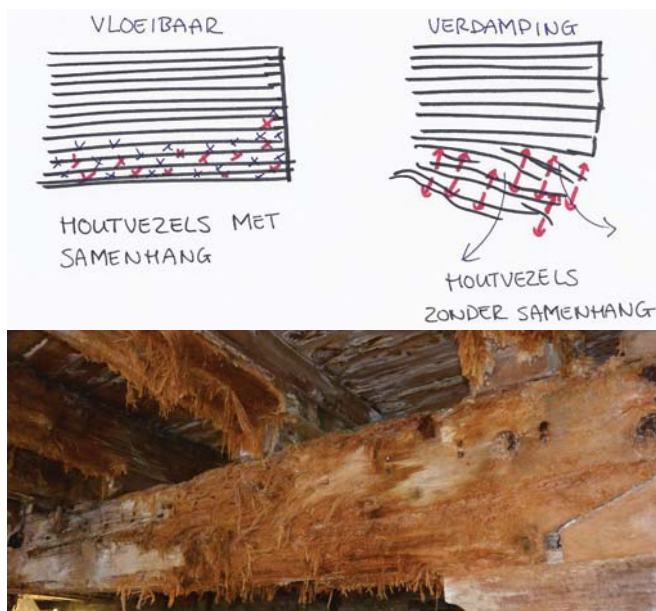
In Coerland (en Lijfland) heeft deze vervezeling van hout op grote schaal plaatsgevonden. De aantasting van het hout door zouten is op de derde verdieping het minst ernstig. De spantbenen vertonen bij de zakgoot schade door vocht en zouten. Bij het spantbeen van spant 2, beuk 1 is duidelijk vervezeling zichtbaar. Bij de andere spantbenen is geen duidelijk spoor van zout te zien, dit zou ook om enkel vochtschade kunnen gaan.

73. Vervezeling van hout ten gevolg van zoutkristallisatie.

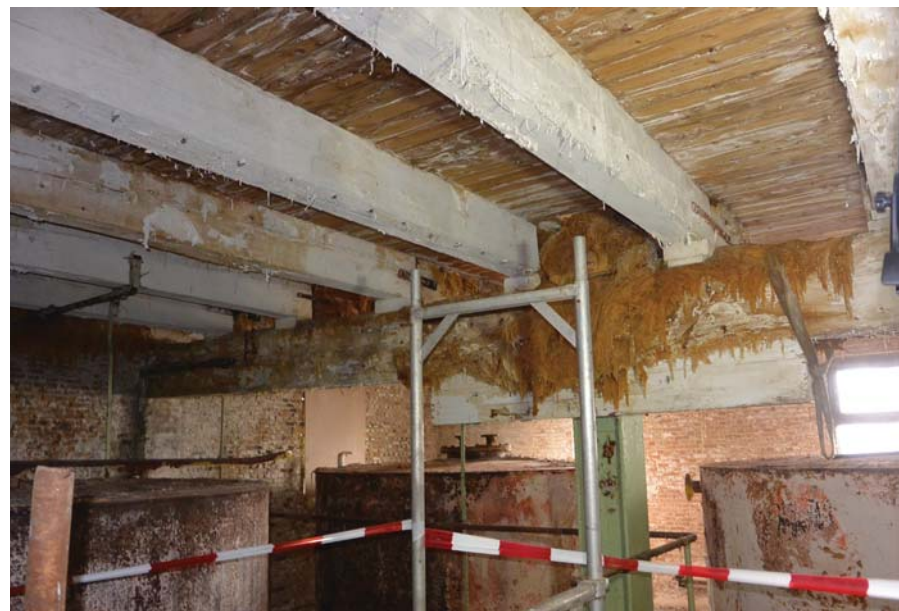
Wanneer we naar de vochtbron kijken ontstaat een duidelijk beeld. In het midden van de travee is de zoutschade het ernstigst. Hier is door de enorme lekkage van de zakgoot veel vocht het gebouw binnen gedrongen. Vermoedelijk heeft deze lekkage lang geduurd, aangezien hele spantbalken op de derde verdieping vervangen moesten worden. Bij deze langdurige lekkage zal het vocht over alle verdiepingen naar beneden gesijpeld zijn en zo het middendeel het meest hebben aangetast.

74. De vervezeling van hout in het middendeel, links op de tweede verdieping en rechts op de eerste verdieping.

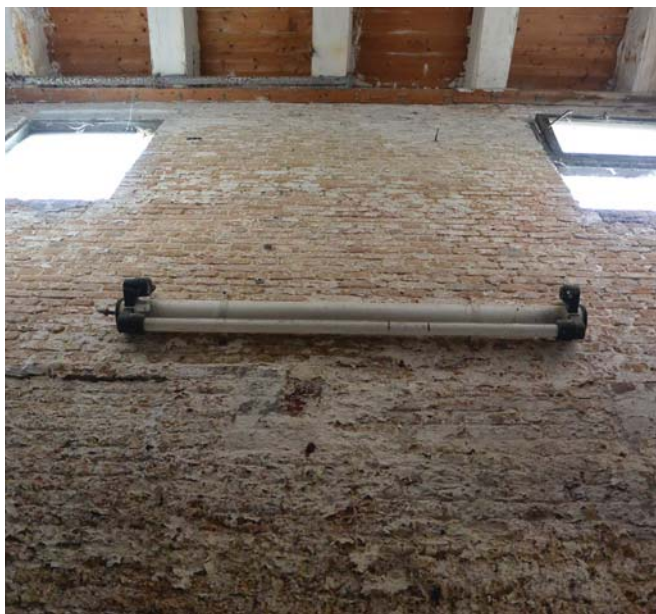
75. Afbladderend pleisterwerk door vocht en zouten.

De pleisterlaag op de begane grond en eerste verdieping is grotendeels afgebladderd. Dit komt vermoedelijk door de combinatie van vocht en zouten. Vooral op de begane grond lijkt het of het pleisterwerk van de muur af is gedrukt. De muren bevatten hier veel zout(schade). Waarschijnlijk is het zout tussen de steen en de pleisterlaag gekristalliseerd en heeft de pleisterlaag zo van de muur gedrukt.

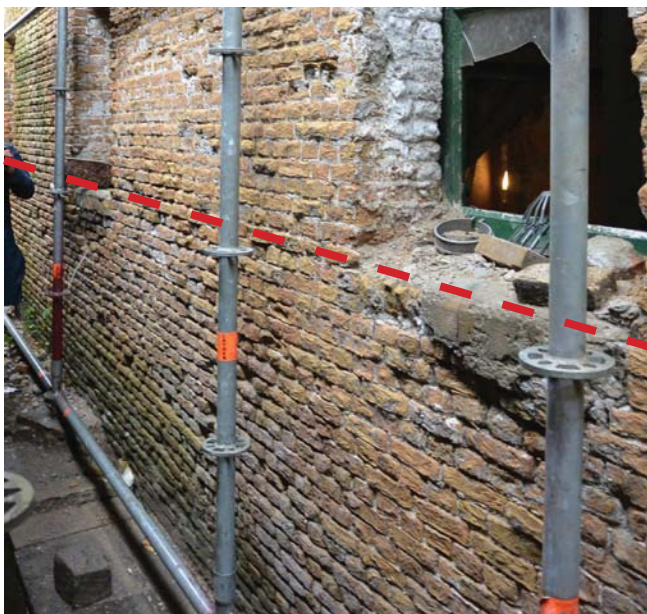
76. Missend voegwerk in een strook van ca. 1,5 m hoog (noordgevel).

In de gevels zijn verschillende plekken waar het voegwerk mist. Opvallend is dat het missende voegwerk vooral aan de binnenkant voorkomt. Aan de binnenzijde van de noordgevel is dit het ergst. Naar beneden toe wordt het deel dat voegwerk mist omvangrijker, net als bij de zoutschades te zien is. Aan de buitenkant van de noordgevel is vooral onderaan een strook van 1,5 meter hoog met missend voegwerk te zien. Het voegwerk wordt hier uitgespoeld door het water dat van het dak aan de overkant van de steeg hier tegenaan spat. Verder naar voren is de dakconstructie anders, waardoor het voegwerk hier minder is aangetast.

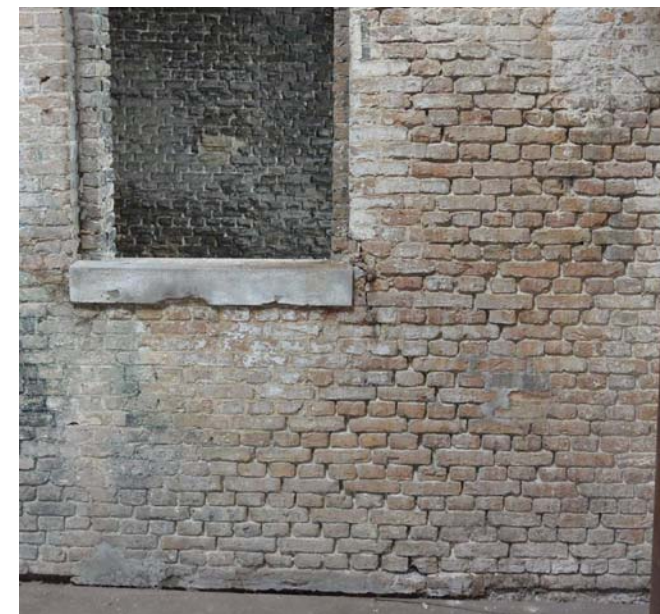
Aan de binnenkant van de zuidgevel is vooral een groot gebied met missend voegwerk te zien op de derde verdieping. Aan de buitenkant (tegenwoordig grotendeels ook binnen) is deze schade niet duidelijk

77. Missend voegwerk op de derde verdieping (zuidkant).

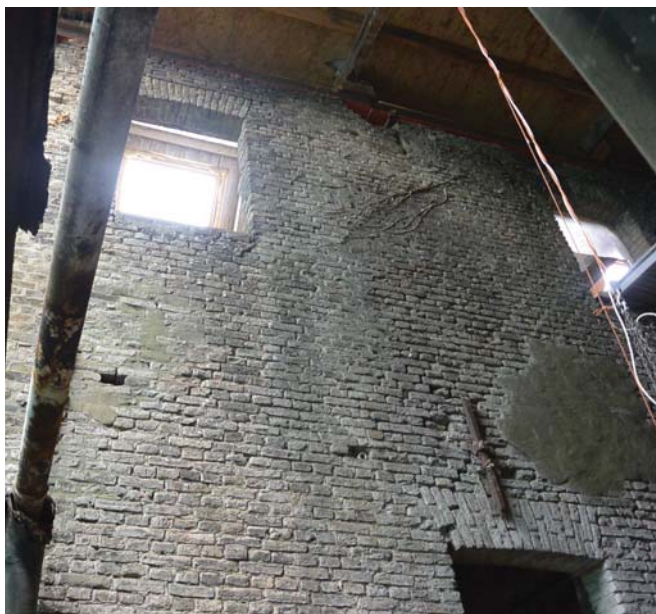
78. Zuidgevel derde verdieping, planten resten.

Op de derde verdieping van de zuidgevel zijn plantenresten zichtbaar. Dit hangt sterk samen met de vochtschade aan deze gevel (zie *schade door vocht*). Op foto's van een paar jaar terug is te zien dat de hele achtergevel en een deel van de zijgevels bedekt was met planten. Op de achtergevel en noordgevel zijn echter geen plantenresten meer te zien, omdat deze gevels momenteel in de steigers staan en de plantenresten vermoedelijk al verwijderd zijn.

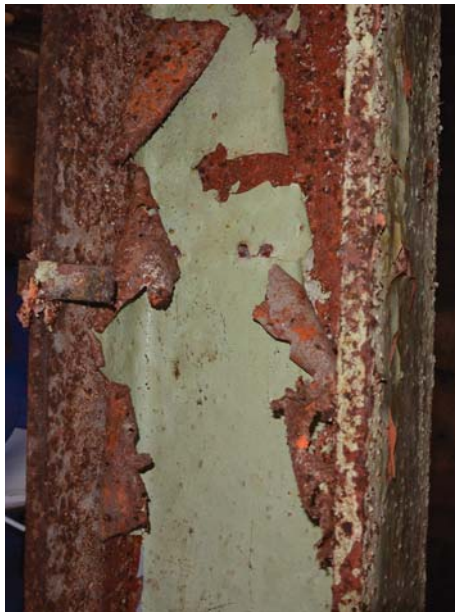
Door het vocht dat het gebouw lange tijd heeft kunnen binnendringen is ook veel schade aan de staalconstructie op de begane grond en eerste verdieping ontstaan. Het achterstallig onderhoud aan het schilderwerk heeft er voor gezorgd dat de staalconstructie in contact met het water kwam (zie *achterstallig onderhoud*). De staalconstructie en silo's zijn door het contact met (zout) water ernstig gecorrodeerd.

81. Roestende staalconstructie, begane grond.

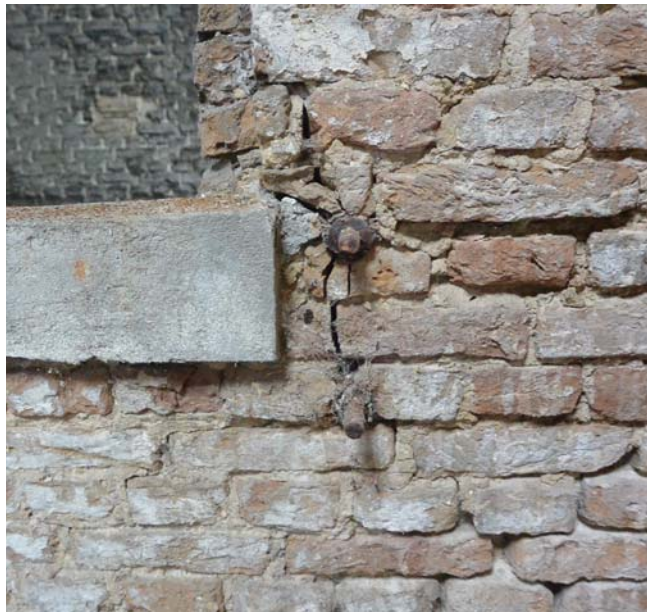
82. Roestende bouten drukken het metselwerk uit elkaar.

Een deel van de ankers en de meeste bouten zonder functie roesten. Dit veroorzaakt scheuren in het metselwerk, zowel in de voegen als in de stenen. Vooral aan de binnenzijde van de noordgevel op de tweede verdieping is dit duidelijk zichtbaar.

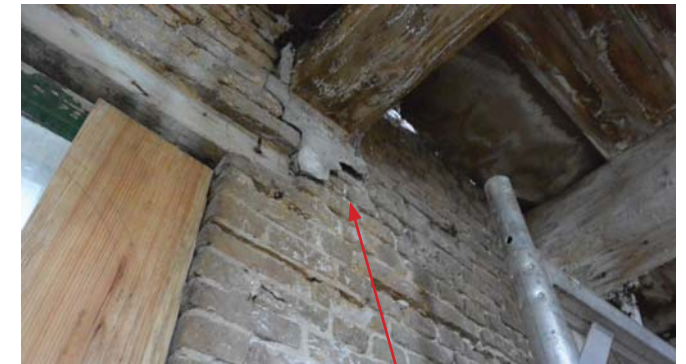
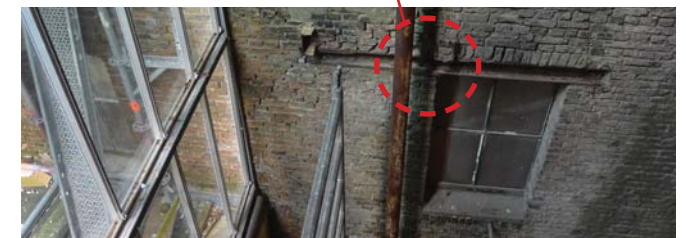
Op de eerste verdieping is in de zuidgevel een stalen latei boven een venster aangebracht. Deze latei is gaan roesten. In de zuidgevel is hiervan niet zoveel directe schade te zien, maar aan de binnenkant van de gevel is te zien dat het metselwerk achter de stalen latei uitbuikt. De roestende latei duwt het metselwerk naar binnen.

83. Boven uitbuiend metselwerk, onder stalen latei aan andere kant.

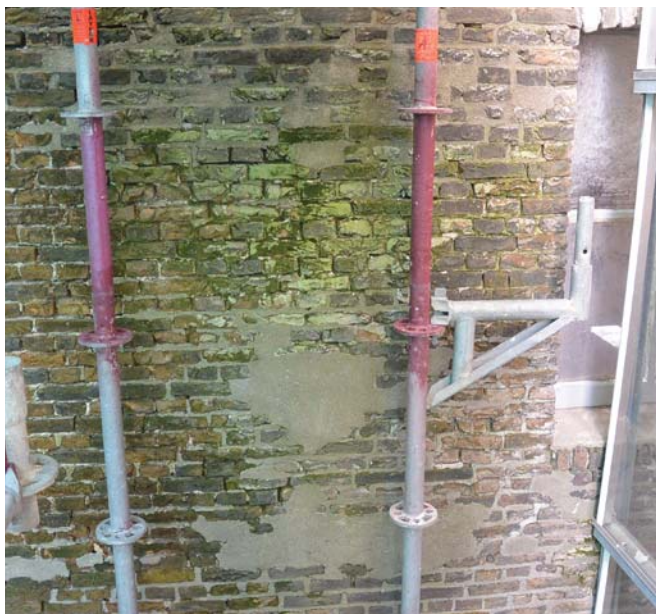
is dit een aantasting door algen. Algen zijn meestal op de noordgevel te vinden, hier zijn ze mogelijk al verwijderd (als ze daar ook gezeten hebben). Op de zuidgevel zitten meestal weinig algen, in verband met het zonlicht dat op deze gevel valt. Momenteel staan er echter steigers om dit geveldeel. Mogelijk waren deze de zon, waardoor er toch algen op deze vochtige muur ontstaan zijn.

84. Algen op de zuidgevel.

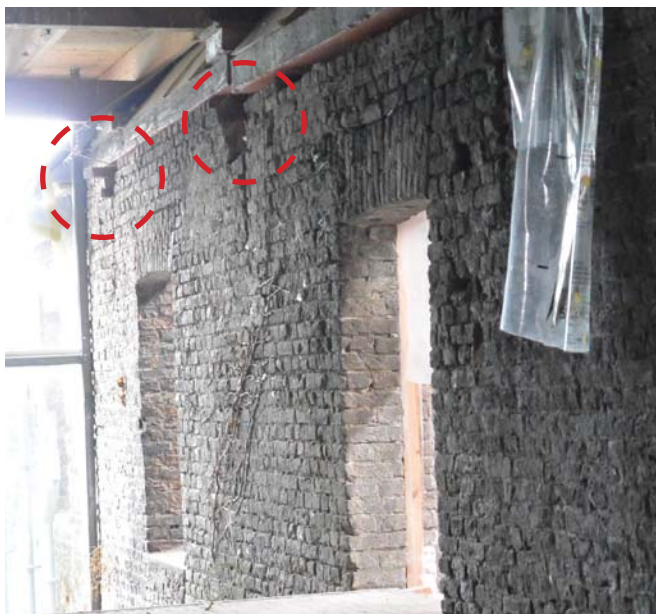
87. Missende schieters van de gevelankers.

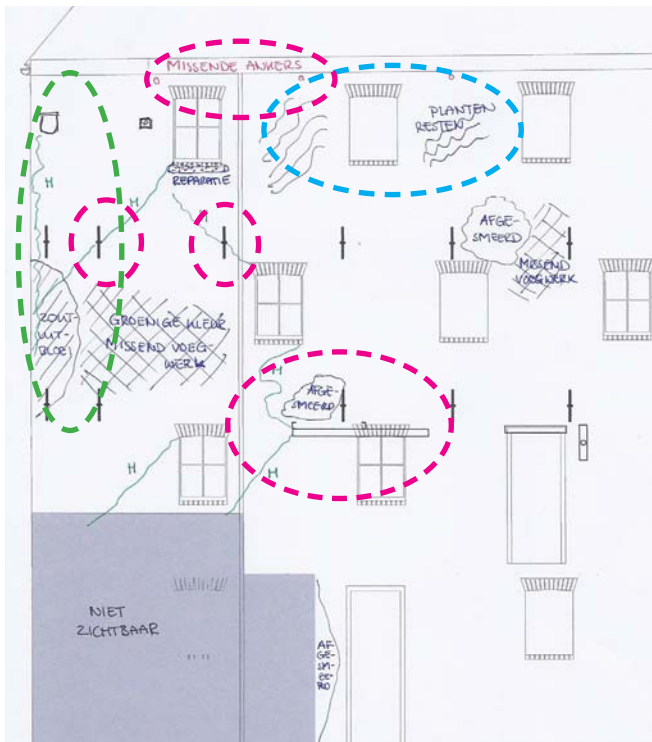
94. Zuidgevel.

Vermoedelijk is er bij de goot aan de zuidgevel ook sprake geweest van een langdurige lekkage, gezien de vele vochtschade net onder de goot en verder naar beneden langs deze gevel:

- de balkkoppen en de muurplaat op de derde verdieping zijn verrot,
- de balkkoppen op lagere verdiepingen zijn aangetast door vocht,
- de vloerbalken in de zuidgevel zijn deels vervezelt,
- gevelankers in de zuidgevel roesten,
- er is veel missend voegwerk (vooral binnen),
- op de gevel zijn planten(resten) en algen te zien.

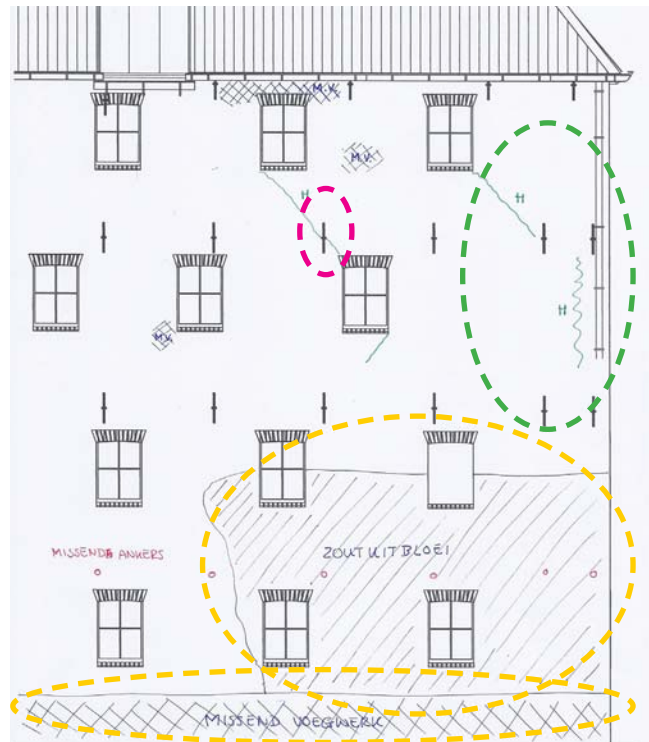
95. Noordgevel.

- er is sprake van veel missend voegwerk, vooral in een strook van 1.5m boven maaiveld,
- er is sprake van zowel ernstige zoutuitbloei als crypto-zoutuitbloei met afschilferen en vergruizen tot gevolg.

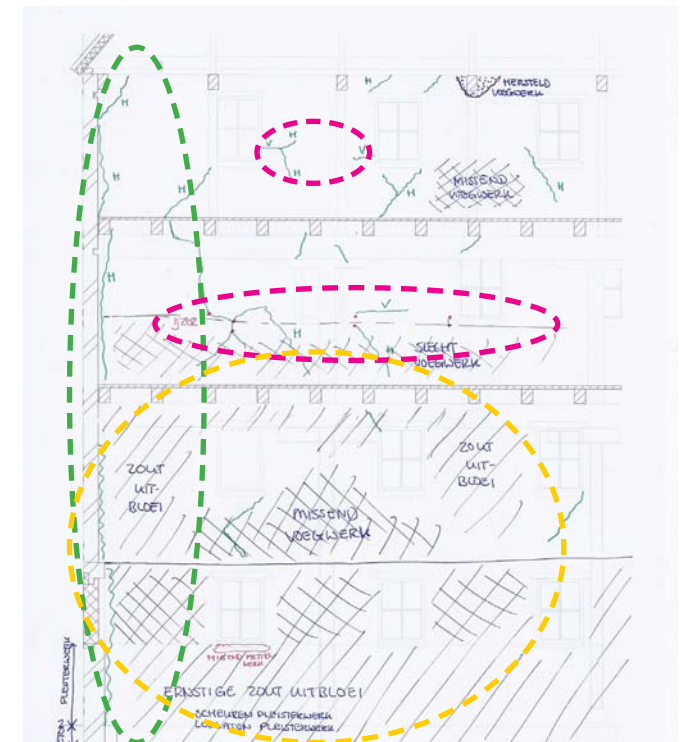
96. Noordgevel (binnenzijde).

- scheuren in metselwerk rond bouten die geen functie meer hebben,
- scheuren van en naar gevelankers,
- missende gevelankers,
- uitbuikend metselwerk door roestende latei.

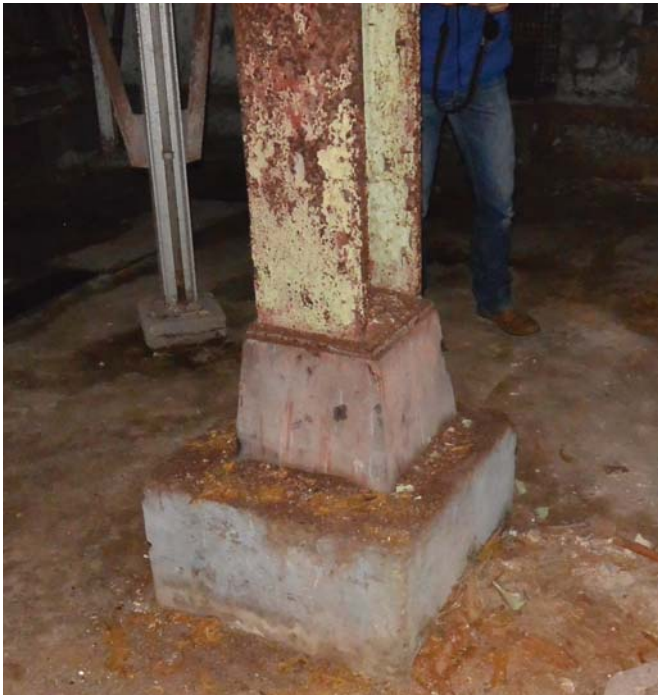
Roestende kolom met afgebladderde verf op natuursteen poer.

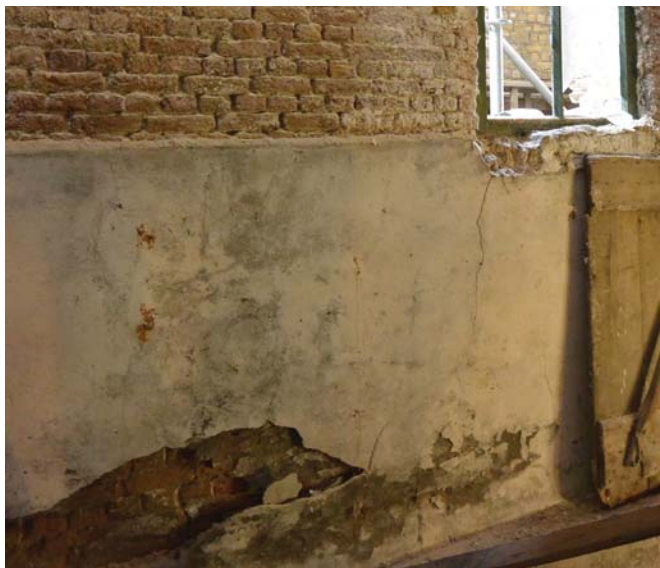
Scheurend en loslatend pleisterwerk, raam B rechts.

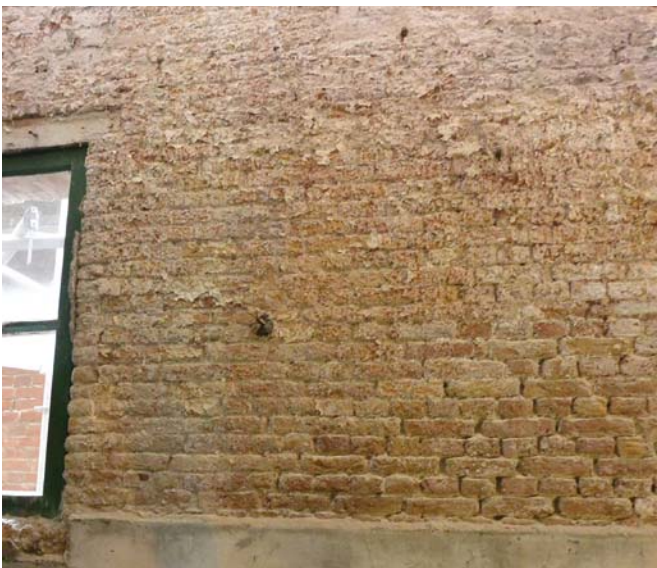
Metselwerk met zoutuitbloei en missend voegwerk.

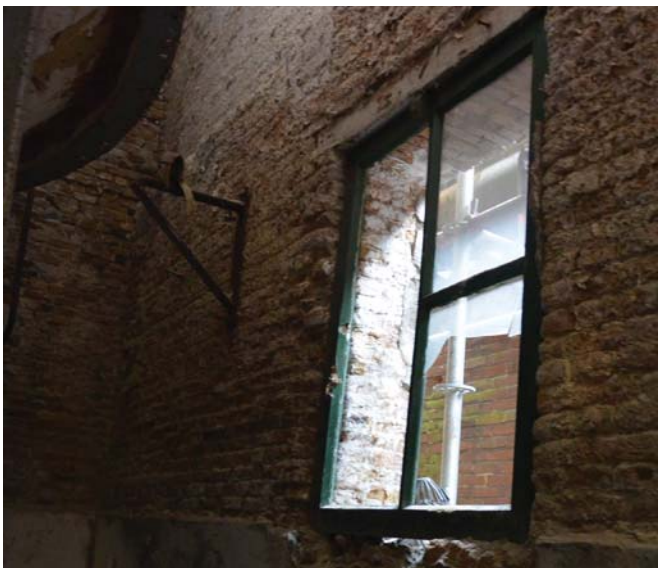
Raam A, met missende roede en kapotte ruiten.

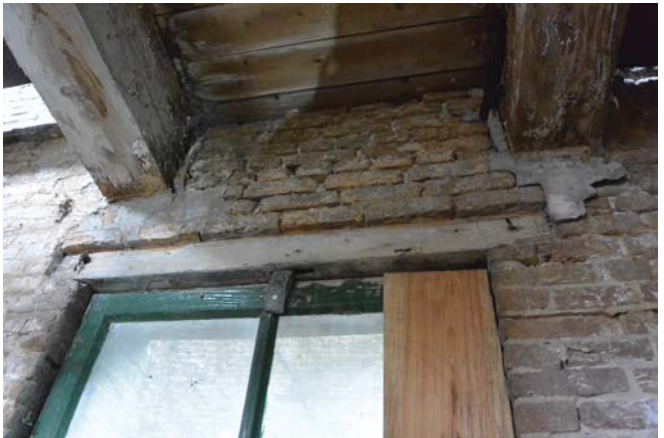
Uitgebuikt metselwerk boven raam H.

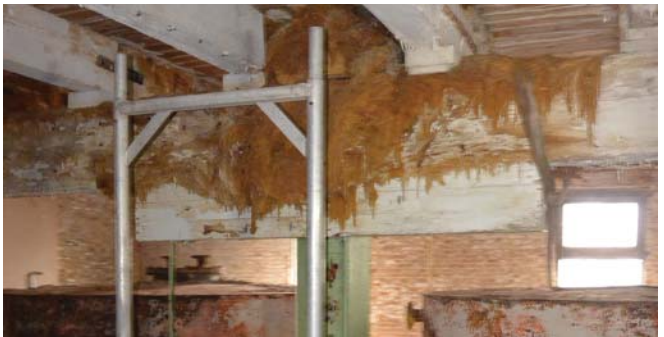
Vervezeling van vloerbalken boven stalen kolom.

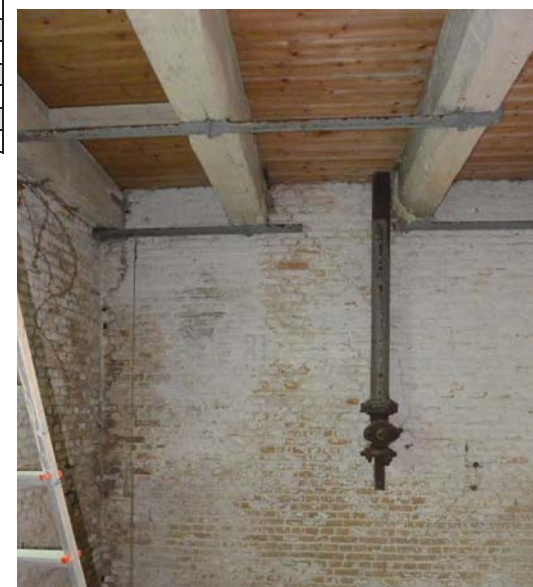
Onderbroken anker.

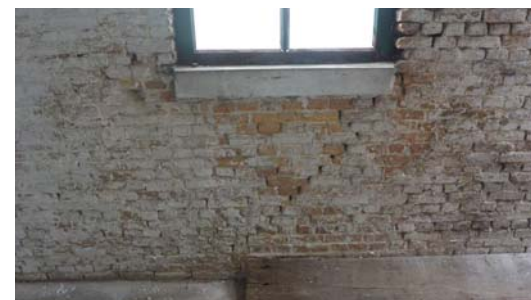
Scheur onder raam P en missend voegwerk rechts.

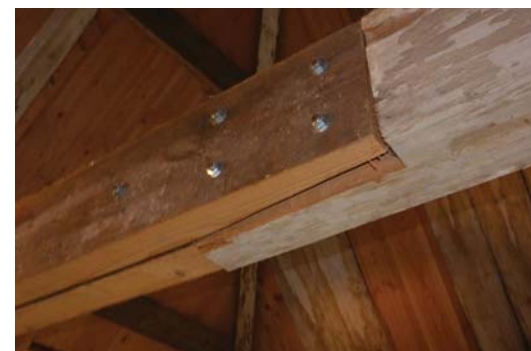
Deels vervangen spantbalk.

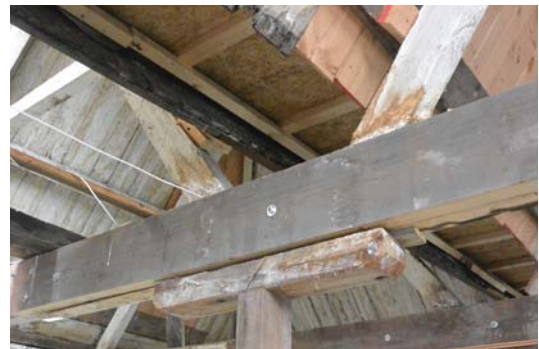
Verrot spantbeen, vervangen goot, vervangen spantbalk.

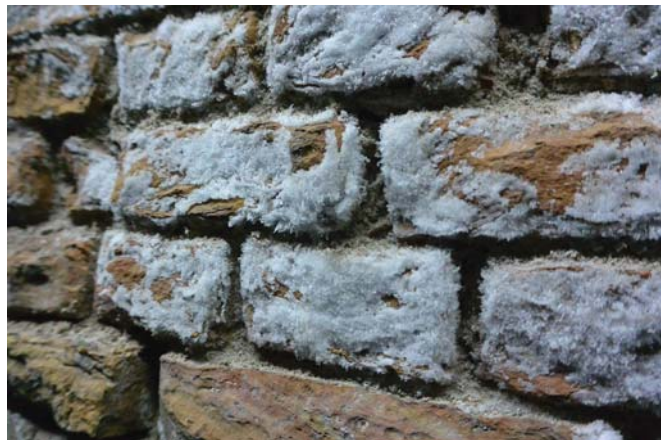
Ernstige zoutuitbloei op de begane grond.
