# Oude Delft 50-52

Documentatie kapconstructie

| Werkstuk: | Nummer 5, bouwhistorie |
| Auteur: | ir. E.M. (Eva) Osinga-Dubbelboer |

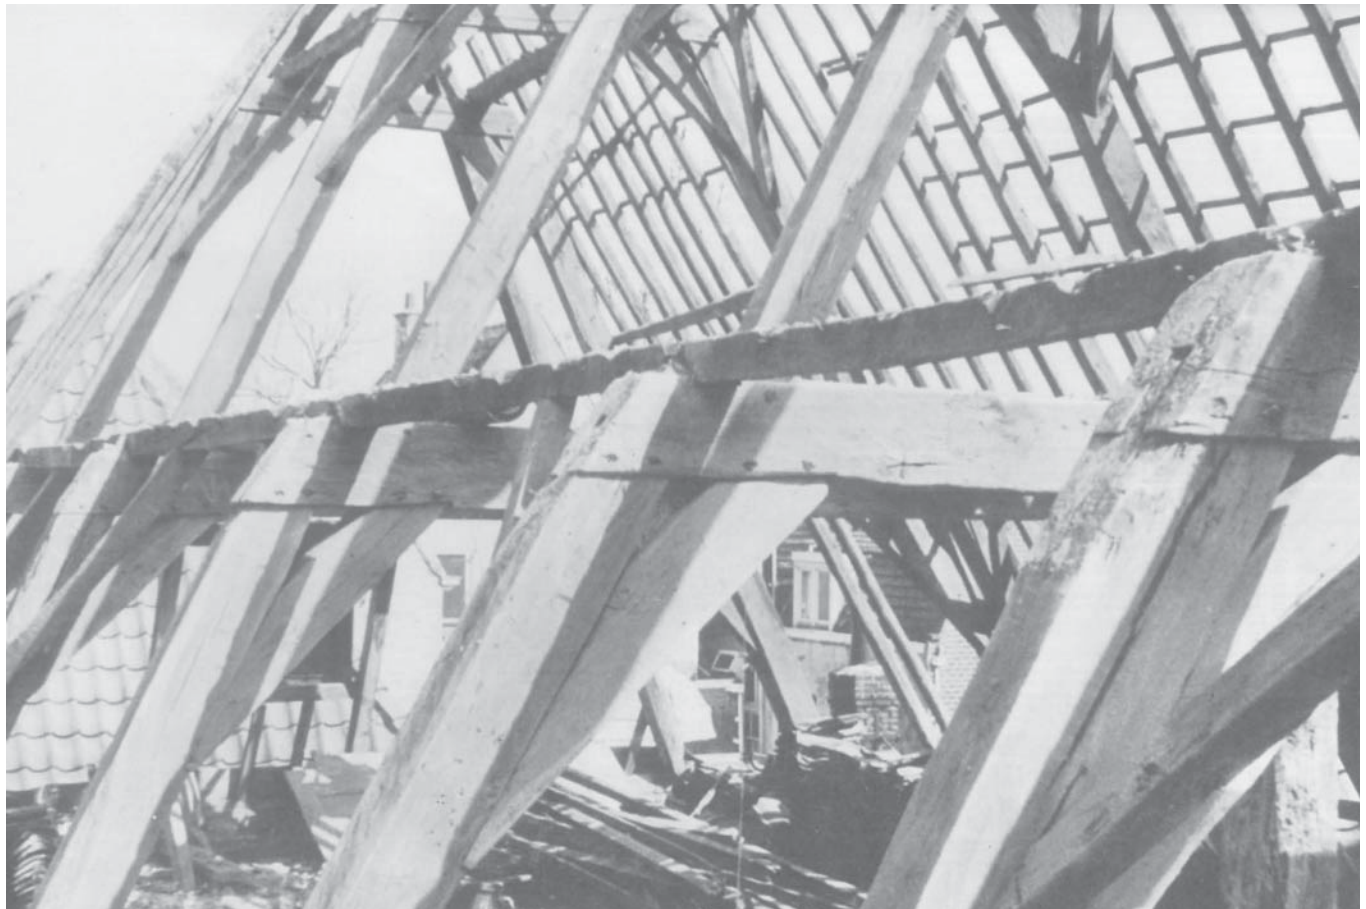
Omdat oud eikenhout niet tegen een 'redelijke prijs' te krijgen is, wordt besloten nieuwe eikenhout te gebruiken. Om de krimp van het nieuwe eiken te ondervangen worden op veel plekken wiggen tussen de verschillende onderdelen van de constructie geslagen (Bijleveld, et al. 1970). Deze kunnen waar nodig later aangeslagen worden om de constructie weer op spanning te zetten.

18. Schets van het houtskelet uit 1970 (Raue), donkere delen zijn geheel of gedeeltelijk vernieuwd.

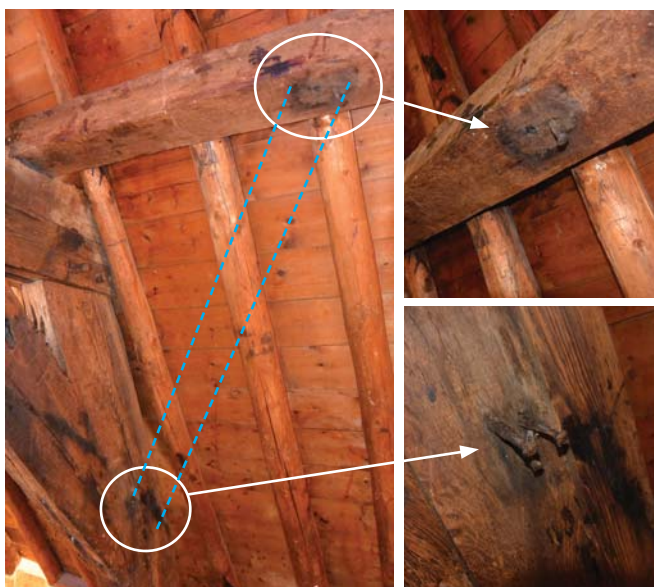
Op twee plekken zijn nu geen windschoren meer aanwezig, maar de nagels of nagelgaten (met roest) zijn nog wel zichtbaar.

41. Sporen van verdwenen windschoren.

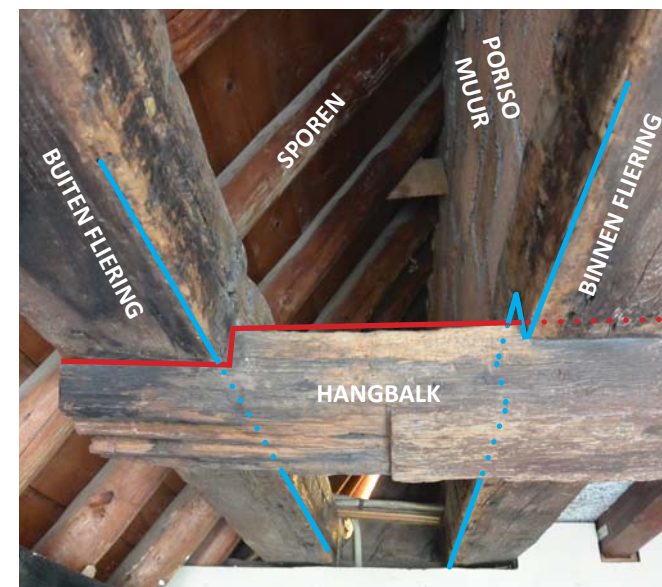
De hangbalken van de vlieringvloer zijn onder de (buiten) flieringen gehangen. Aan het einde van de hangbalk is een keep gemaakt waarmee de hangbalk tegen de fliering hangt. De hangbalken zijn met nagels van onderaf aan de fliering verbonden en worden daarnaast extra ondersteund met een gesmede strop. De hangbalk hangt in deze strop, die met ijzeren nagels aan de fliering is verbonden. Bij een groot deel van de hangbalken is de strop verdwenen, sporen hiervan zijn nog wel zichtbaar.

43. Flieringen met hangbalk eronder (zonder strop).

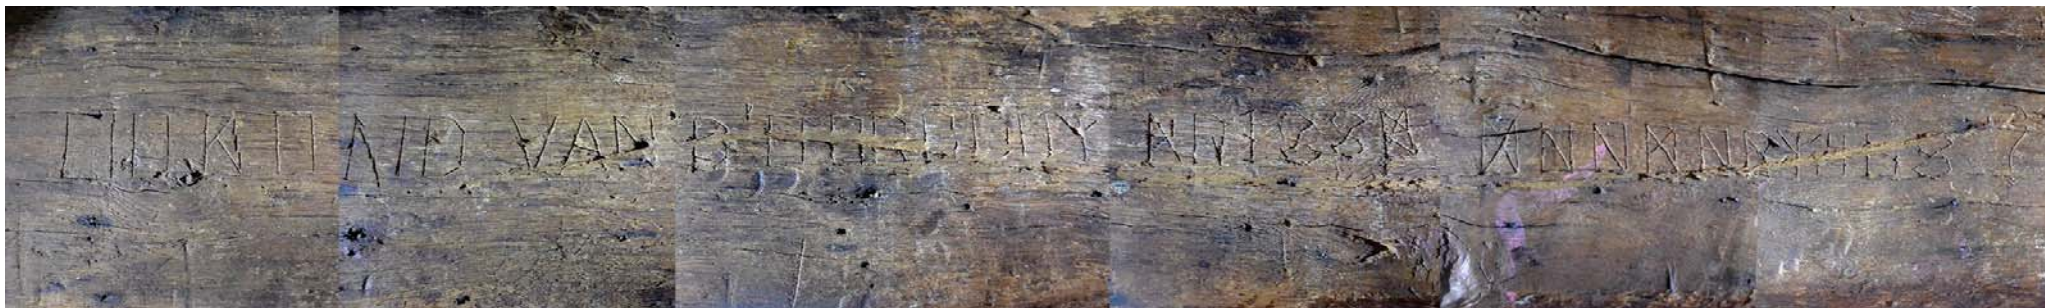
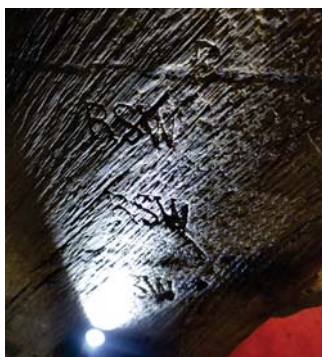
Het is ook mogelijk dat een student zo’n stempel had en deze op willekeurige plekken in het hout heeft geplaatst. Het huidige bestuur van de studentenvereniging weet echter niet waar “RSW” voor staat. Het blijft dus onduidelijk wanneer de “RSW” stempels zijn aangebracht en waarom.

Het is niet duidelijk wat de “A” op het rechter spantbeen V betekend. Dit spant bevindt zich in het klushok van de studentenvereniging, het is dus niet ondenkbaar dat een student deze A in het spantbeen heeft gehakt.

59. Boven tekst met vraagteken, onder “RSW” en “A”.

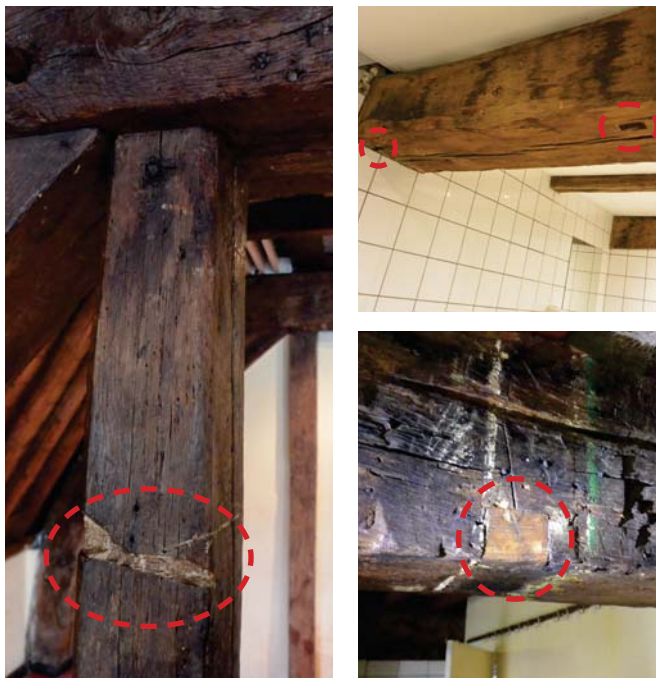
Dekbalk V van het eerste juk is aan de onder/achterkant op drie plekken met een blokje ander hout gerepareerd. Deze opgevolde keepjes hebben mogelijk te maken met de wanden die in 1992 dwars op de dekbalk werden geplaatst.

62. Diverse inkepingen.
