# Huis Rijswijk

Bouwhistorische verkenning

Opdrachtgever: Hogeschool Utrecht (B&R opleiding)  
Docenten: Jan Dröge, Ronald Stenvert  
en Jan van der Hoeve  
Studiejaar: 2014-2015  
Werkstuk: nr. 1

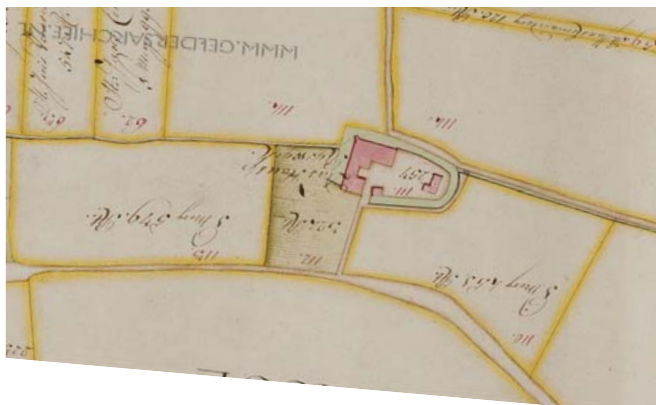
Afb. 6: Kaart 1733-1734, met gracht en toegang uit het zuiden

De oudste bekende kaart waar Huis Rijswijk duidelijk op staat aangegeven is een kaart uit *De Lymers ambt carten* van 1733-1734 (Gelders Archief) (afb. 6). Deze kaart vertoont veel overeenkomsten met een iets gedetailleerdere kaart van onbekende datum uit het boek *Kastelen in Gelderland* (Vredenberg, 2013) (afb. 7). De bebouwde vlakken zijn bij het optekenen van de kadastrale minuut tussen 1811 en 1832 nog nagenoeg hetzelfde (afb. 8).

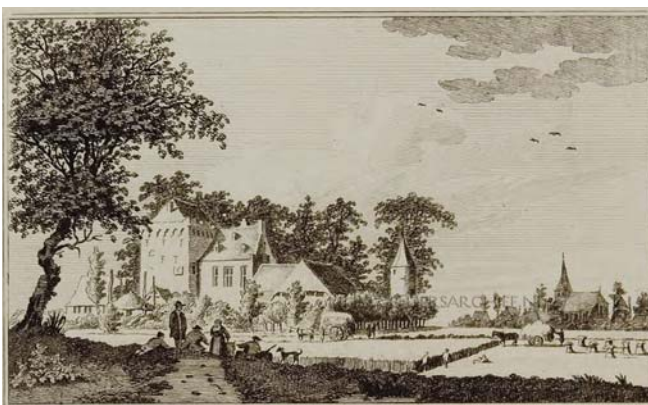
Afb. 9: Tekening 1742 door Jan de Beijer, vanuit het noordoosten

De situatie die op deze kaarten wordt afgebeeld komt in hoofdlijnen overeen met de tekeningen van Jan de Beijer uit 1742 (afb. 9 en 10). Het is niet zeker hoe betrouwbaar deze tekeningen zijn. De details zullen waarschijnlijk niet allemaal kloppen en het perspectief zal ook niet geheel waarheidsgetrouw zijn, maar de tekeningen geven wel een indruk van de aanwezige bouwmassa in de 18e eeuw.

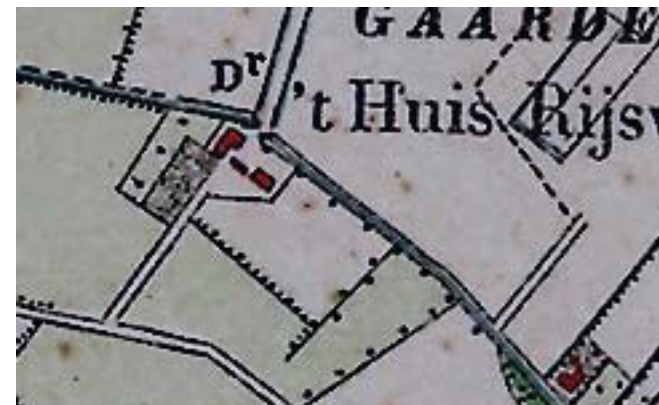
Afb. 12: Kaart 1906, zonder gracht, met toegang uit het noorden

Het is niet duidelijk wanneer de gracht precies wordt gedempt. Harenberg (2013) schrijft dat dit in de 19e eeuw gebeurt. Dit is aannemelijk gezien het feit dat de gracht niet meer staat aangegeven op een kaart uit 1906 (afb. 12).

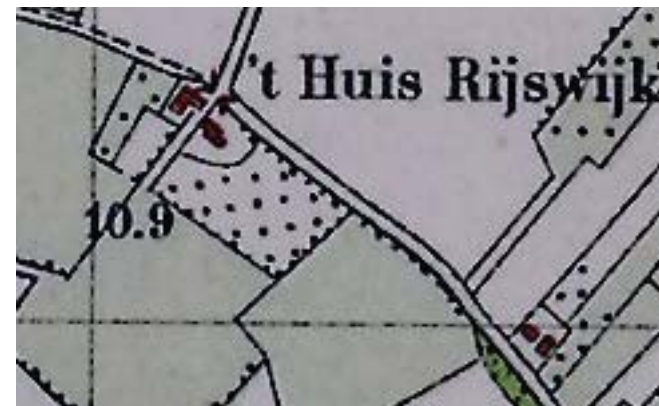
Afb. 13: Kaart 1932, de toegang vanuit het zuiden is verdwenen

Mogelijk ontstaat door het dempen van de gracht een extra toegang vanuit het noorden. De toegangsweg vanuit het zuiden blijft echter ook nog lange tijd bestaan. Tussen 1921 en 1932 verdwijnt deze weg en is het complex alleen nog bereikbaar vanuit het noordoosten (afb. 13). In de huidige situatie zijn alleen de twee hogere bouwdelen van de tekeningen uit de 18e eeuw nog aanwezig (afb. 11, roze). De in de 19e en 20e eeuw toegevoegde gebouwen staan op de plaats waar in de 18e eeuw ook gebouwen stonden (afb. 11, blauw). Daarnaast zijn de twee gebouwen aan de rechterkant verdwenen en daarvoor in de plaats zijn diverse schuren neergezet.

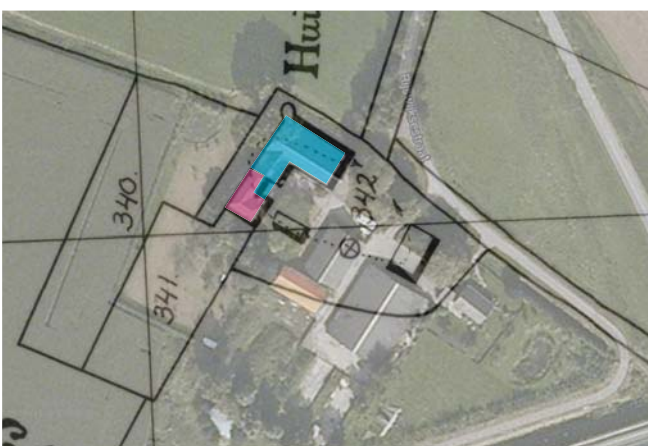
Afb. 11: Kadastrale Minuut 1811-1832 over een luchtfoto, roze is het hoge gebouw van de tekeningen uit 1742, blauw is latere bebouwing

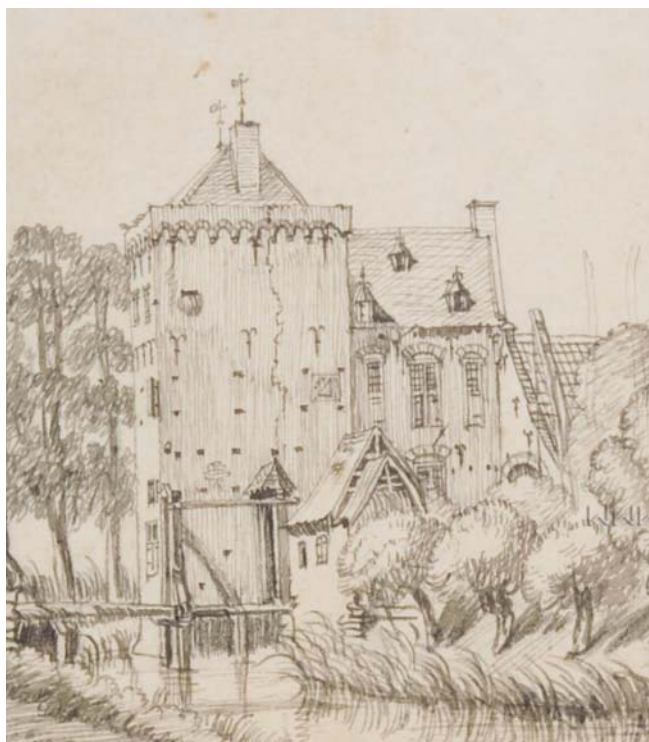
Afb. 19: Tekening Jan de Beijer (1742), met mogelijk de oorspronkelijke bouwmassa's

De derde verdieping is niet meer aanwezig. Er leidt echter een korte stenen trap naar de zolder, dit is opmerkelijk. Mogelijk is deze trap aanvankelijk langer (zie bouwfase 3) en leidt hij naar de derde verdieping. Jan de Beijer tekent in 1742 ook een derde verdieping op dit deel van het gebouw. Hoe de derde verdieping er uit ziet is niet te zeggen.

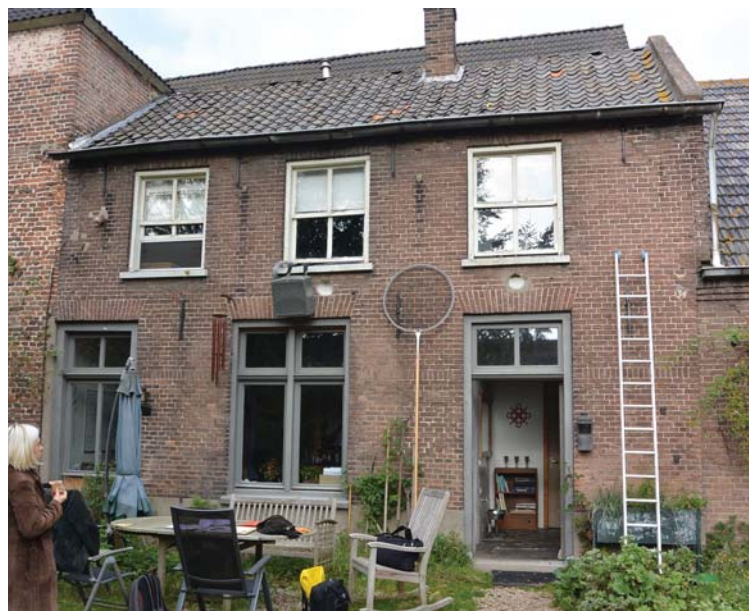
Afb. 46: Zuidoost gevel, bouwdeel B

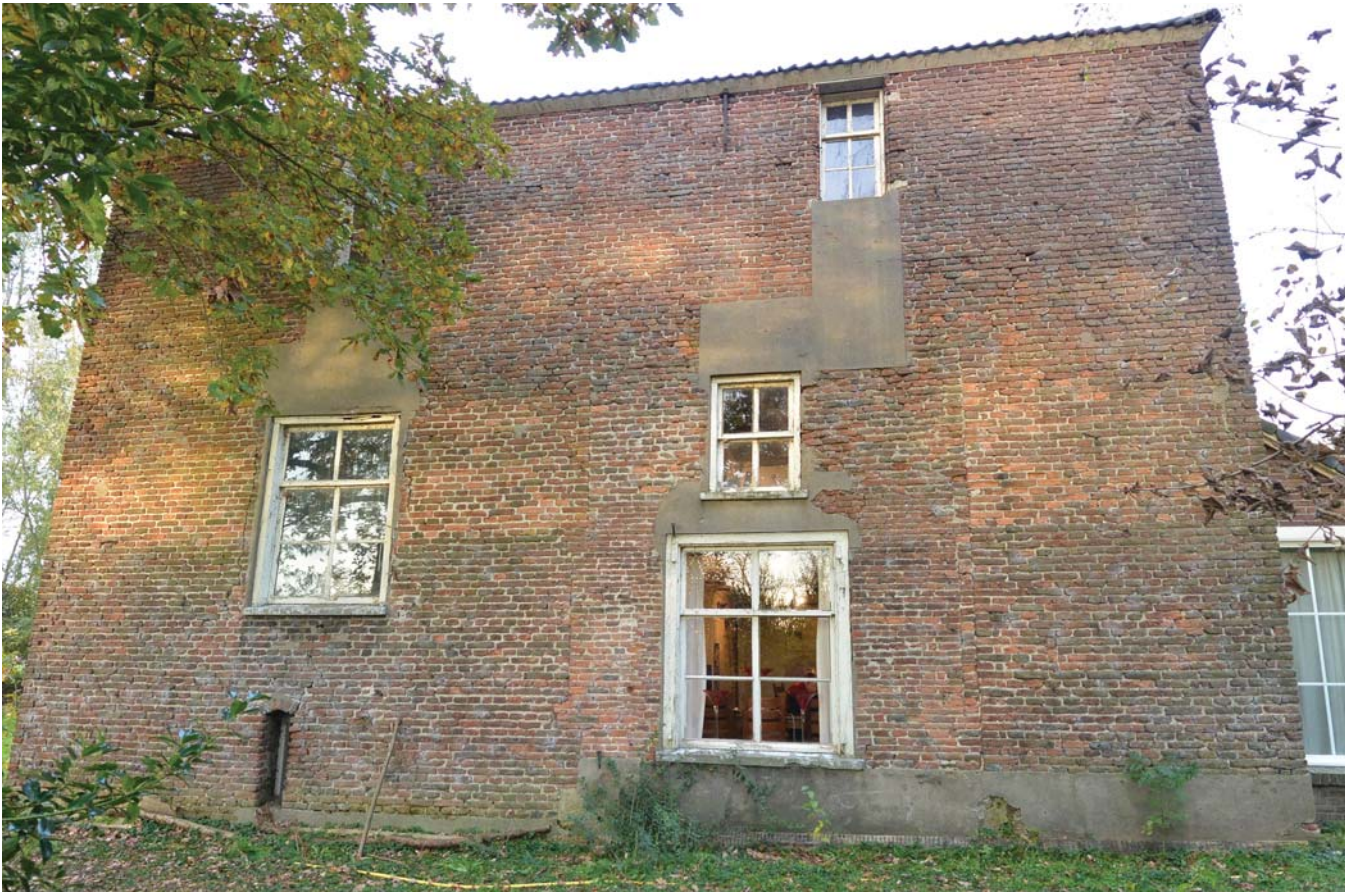
Afb. 48c: Rechter zijgevel

negge van deze vensters bevatten luikspinningen, ook zijn er duimblokken met duimen en werveltjes aanwezig. Ter hoogte van de dakgoot zijn de onderzijden van twee gevelankers zichtbaar.

De vensters op de tweede verdieping zijn vermoedelijk de onderkanten van voormalige kloostervensters, waar de luiken zaten. Dit is te zien aan de luikspinningen, duimblokken met duimen en werveltjes. Het linker venster is verlaagd, terwijl het rechter zijn oude afmeting nog heeft.

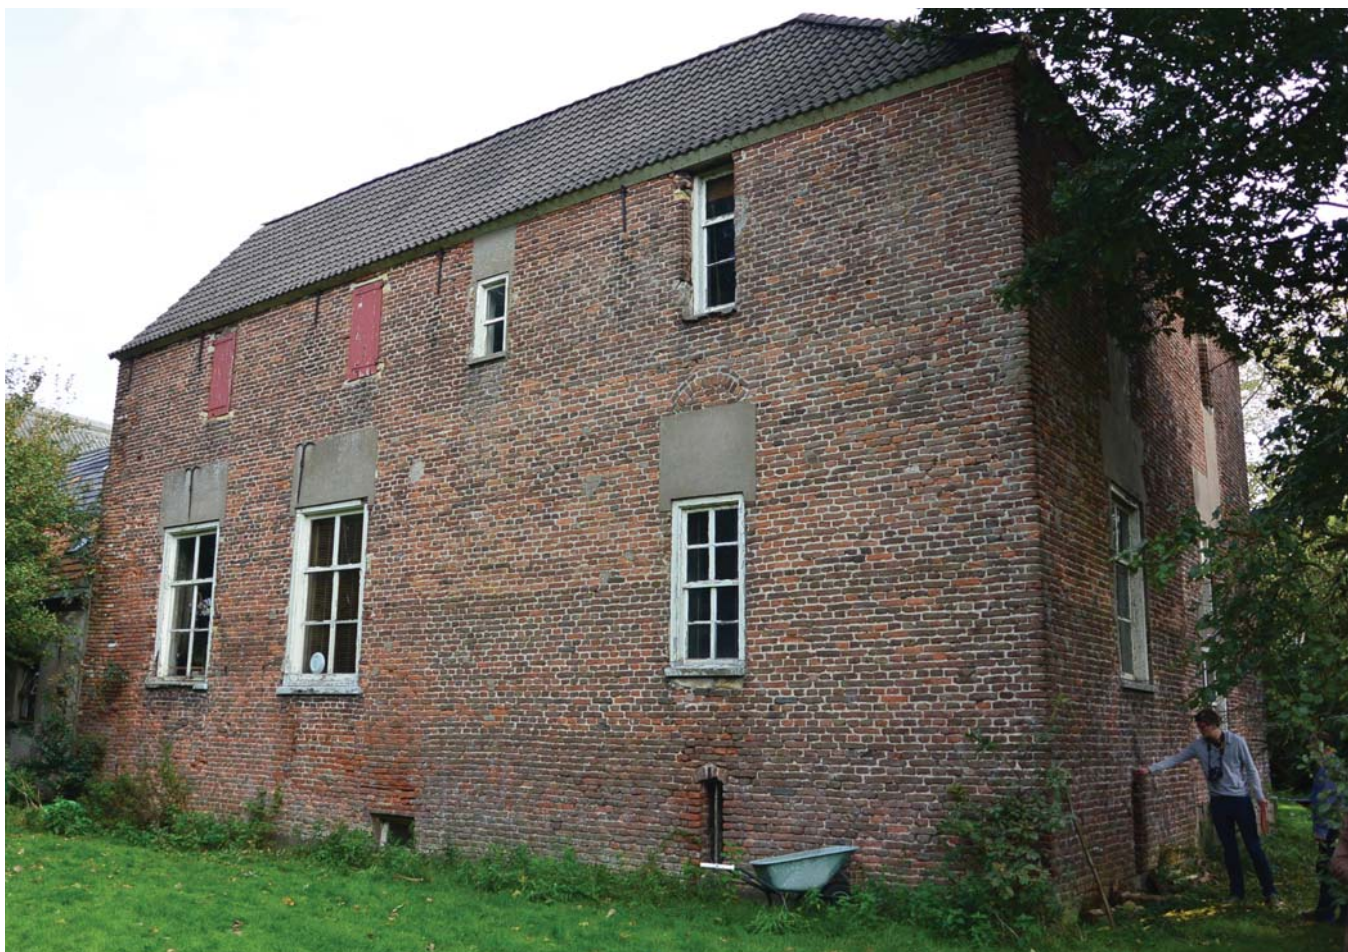
Op de tweede verdieping zijn net onder de dakgoot de onderkanten van vijf gevelankers te zien. De tweede en derde van links bevinden zich recht boven de twee gevelankers op de eerste verdieping.

Afb. 50: Noordwest gevel

De afmeting van de natuursteen onderdorpel en de ontlastingsboog wijzen erop dat het smalle venster op de eerste verdieping links oorspronkelijk een hoger kloostervenster was.

Op de tweede verdieping hebben vermoedelijk vier kloostervensters op een rij gezeten. Door het verlagen van het dak (bouwfase 3) zijn alleen de onderkanten, waar de luiken zaten, nog zichtbaar. Dit is het beste te zien aan de twee rechter vensters die nog nagenoeg geheel intact zijn. De twee linker vensters zijn weliswaar aangepast, maar de sporen van de kloostervensters zijn nog aanwezig. Het meest linker venster is later verlaagd.

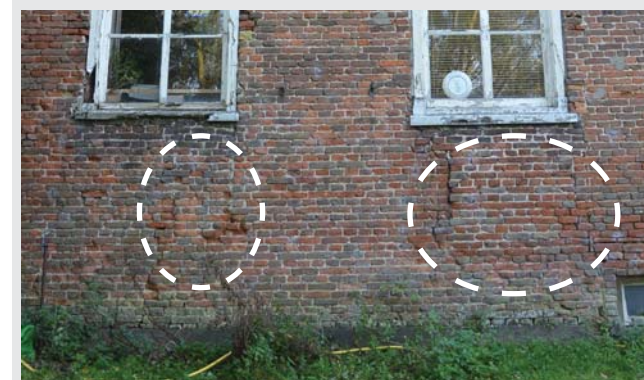
Afb. 51: Noordwest gevel, links onder (sporen van vensters)

In de gevel zijn onder de ramen luikspinningen en hoekverbanden met klezoren aanwezig, vermoedelijk van een voormalig klooster- en kruisvenster. Het metselwerk waarmee deze vensters dichtgezet zijn komt echter overeen met het overige metselwerk (zie afb. 51 op pagina 25).

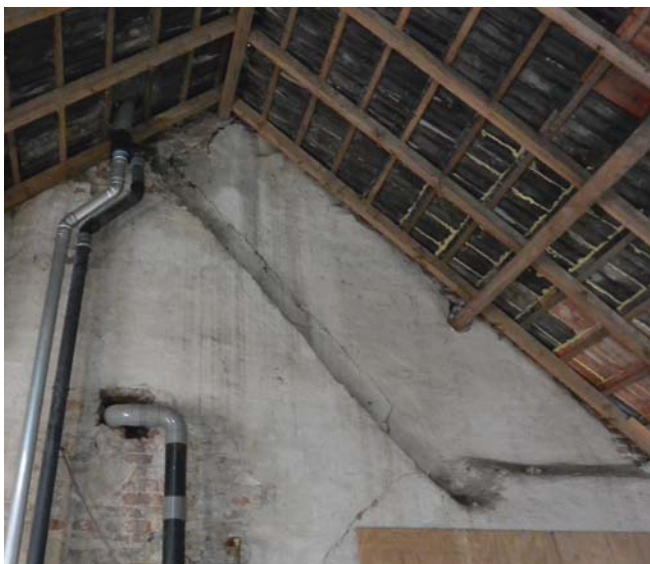
Afb. 53: Terugliggend vlak op de verdieping aan de rechter kant

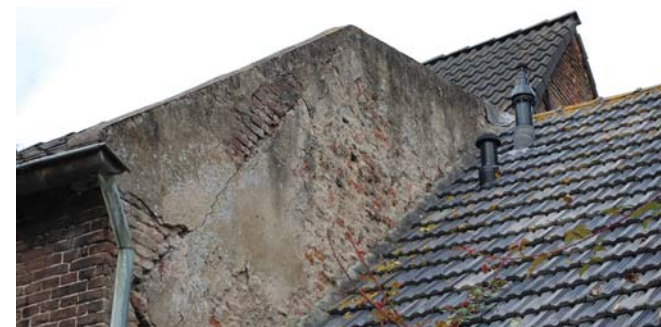
- Van buiten is aan de linkerkant te zien dat de gevel hier bepleisterd is geweest, het grootste deel van de pleisterlaag is vergaan. In het pleister- en metselwerk is een schuine scheur te zien. Onder de scheur is oud metselwerk zichtbaar en boven de scheur nieuw metselwerk. Vanuit de kap van bouwdeel B zijn hier vlechtingen in het oude metselwerk te zien.

De scheur loopt door tot het punt waar de gevel horizontaal doorloopt naar rechts. Dit hele deel lijkt oud metselwerk te bevatten (dit is vanaf de grond echter moeilijk vast te stellen).

Afb. 54: Schuine scheur met boven nieuw metselwerk en onder oud

De muur waarmee de poort is dichtgezet en het nieuwe metselwerk boven de scheur in het linker deel van de gevel zullen bij bouwdeel B horen (bouwphase 3).

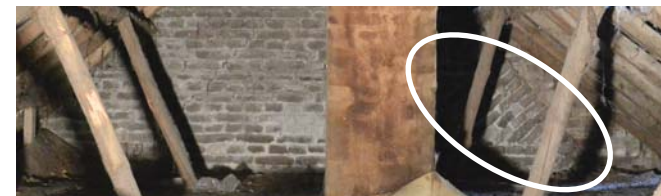
Afb. 55: Vanaf de kap van bouwdeel B, vlechtingen in het oude metselwerk

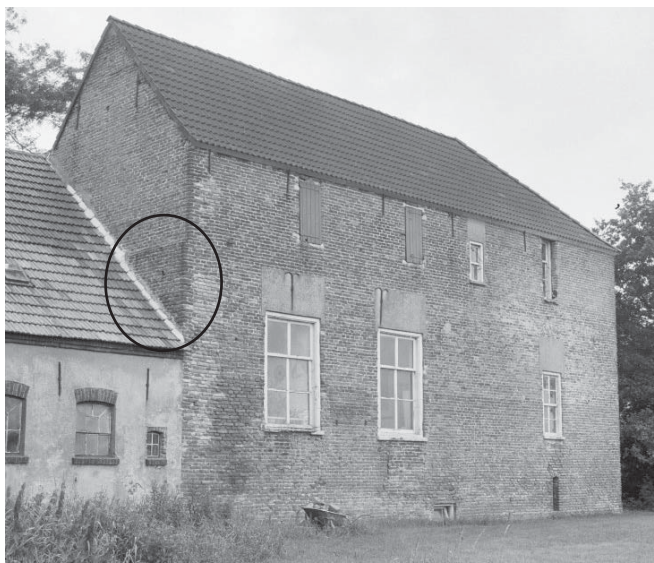
Afb. 56: Verdikking van de muur van bouwdeel A4 tegen bouwdeel A3

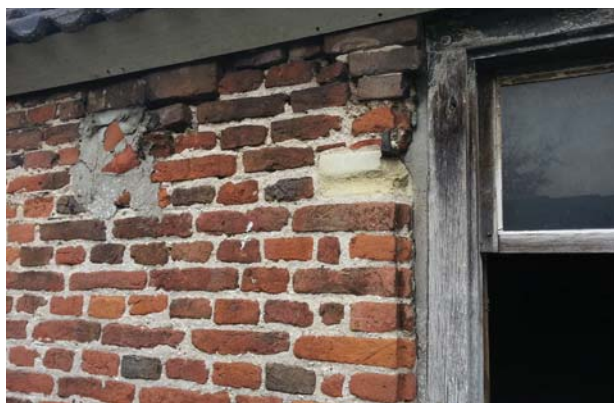
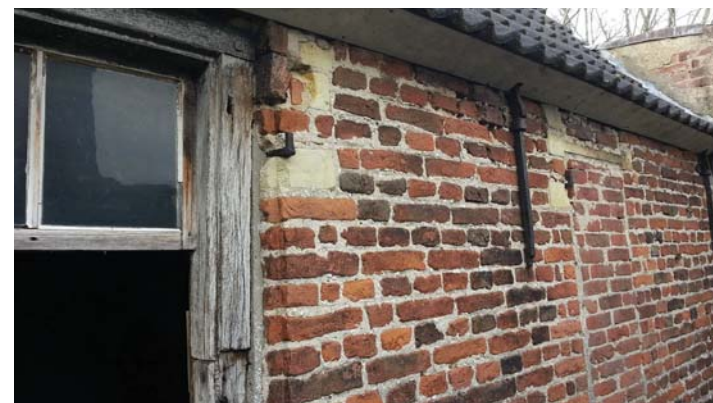
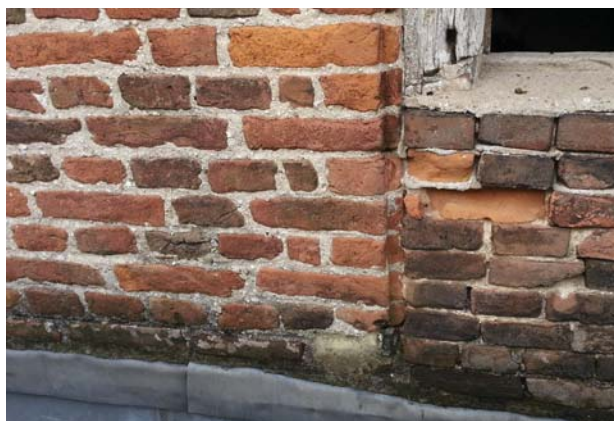
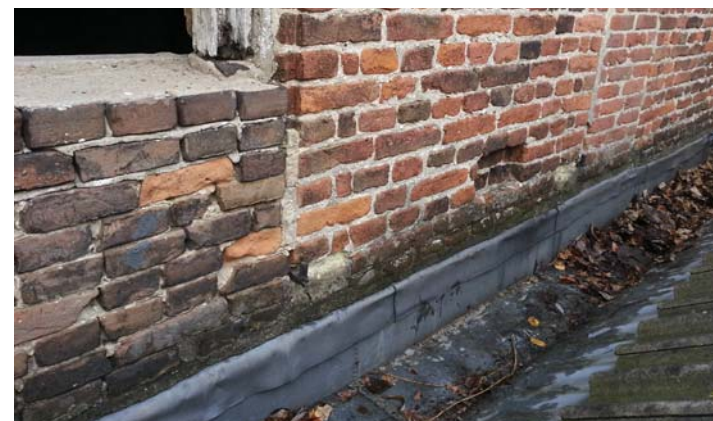
In de gevel aan weerszijden van het schuifvenster zijn smallere vlakken afwijkend metselwerk met luikspinningen, duimblokken met duimen en een half er langs te zien.

Afb. 60: Sporen van een kruiskoosijn in de “voorgevel” van bouwdeel A3

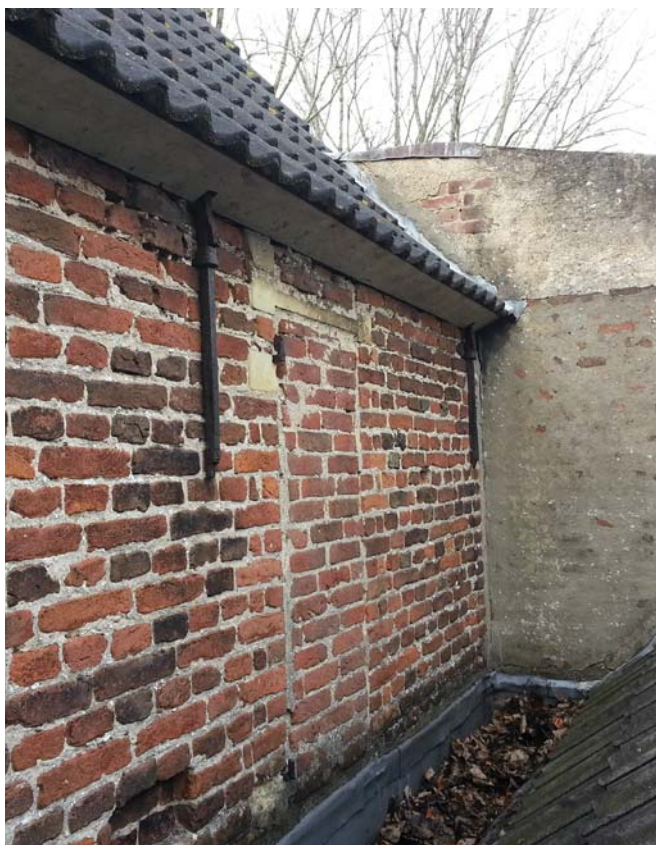
In het midden van de gevel van bouwdeel A3 is een schuifvenster opgenomen. Het metselwerk onder dit schuifvenster wijkt af van het omringende metselwerk. Langs dit metselwerk en het schuifvenster zijn luikspinningen zichtbaar. Ook zijn naast het schuifvenster aan weerszijden duimblokken met duimen opgenomen.

Afb. 61: Rechter deel "voorgevel" bouwdeel A3 en muur bouwdeel A4 (rechts)

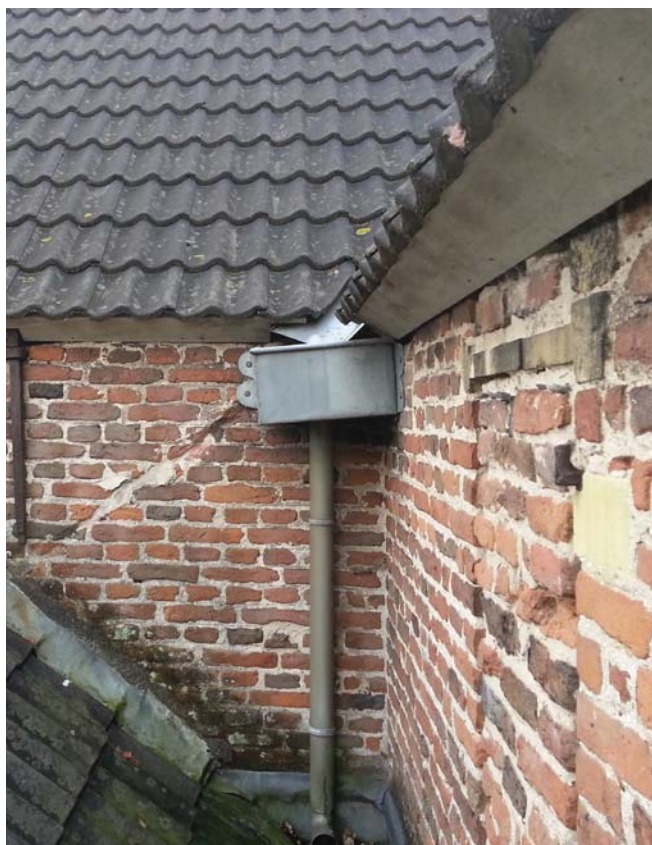
Afb. 62: Linker deel "voorgevel" bouwdeel A3 en muur bouwdeel A2 (links)

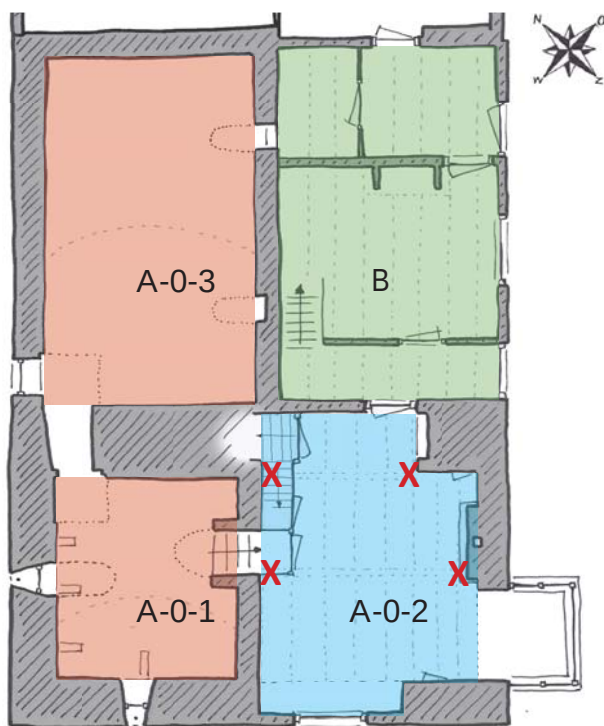
De samengestelde balklagen zijn voorzien van sleutelstukken, op de eerste verdiepvingsvloer van bouwdeel A2 na (in de afbeeldingen met een "X" aangegeven). Er zijn sleutelstukken met verschillende detailleringen in het gebouw te vinden. In ruimte A-1-2 zijn

Afb. 63: Kelder en begane grond (met constructie eerste verdiepvingsvloer)  
30 - Bouwhistorische verkenning Huis Rijswijk

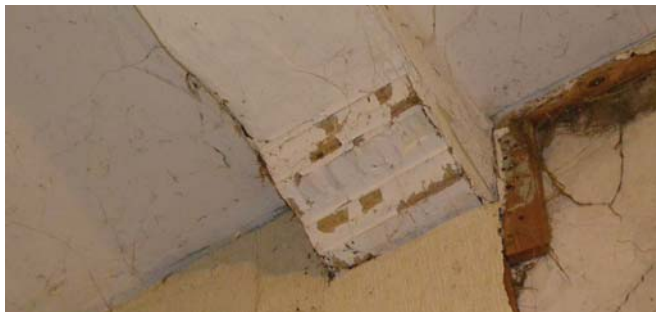
sleutelstukken met een hangend peerkraalprofiel ("P") te vinden. In A-1-1 lijken de sleutelstukken afgezaagd, waardoor het profiel niet goed zichtbaar meer is ("?"). Op de tweede verdieping zijn alle balken voorzien van

Afb. 66: Sleutelstuk in A-1-1, onduidelijke vorm ("?")

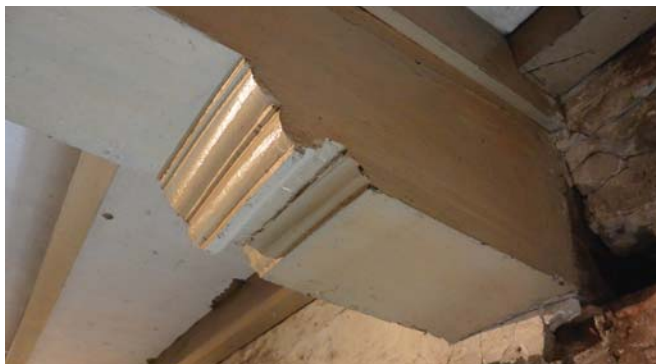
Afb. 67: Sleutelstuk in A-1-2, hangende peerkraal ("P")

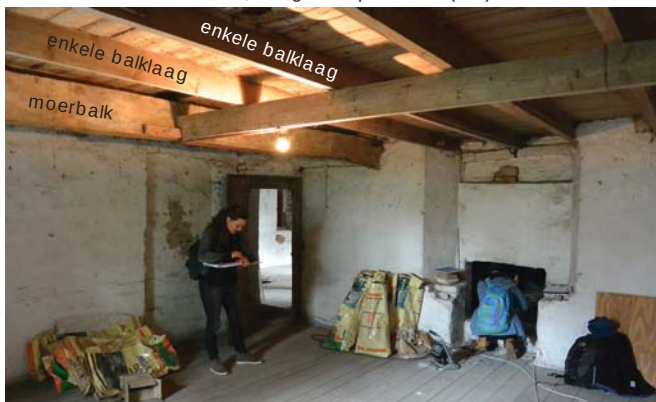
Afb. 68: Constructie in ruimte A-2-2, met moerbalk en enkele balklaag

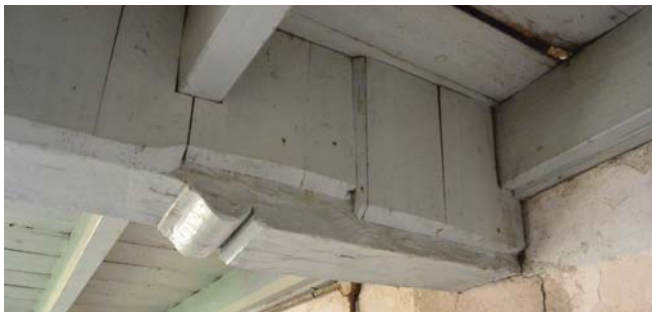
ojiefvormige sleutelstukken ("O"). Deze zijn in bouwdeel A-2-3 rijker uitgevoerd dan in de bouwdelen A-2-1 en A-2-2.

Afb. 69: Sleutelstuk in A-2-1, eenvoudig ojief ("O")

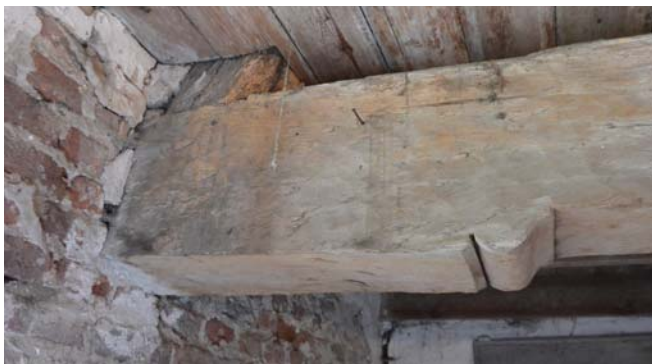
Afb. 70: Sleutelstuk in A-2-2, eenvoudig ojief ("O")

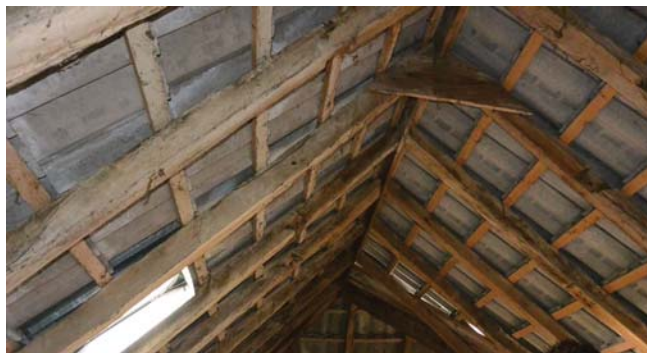
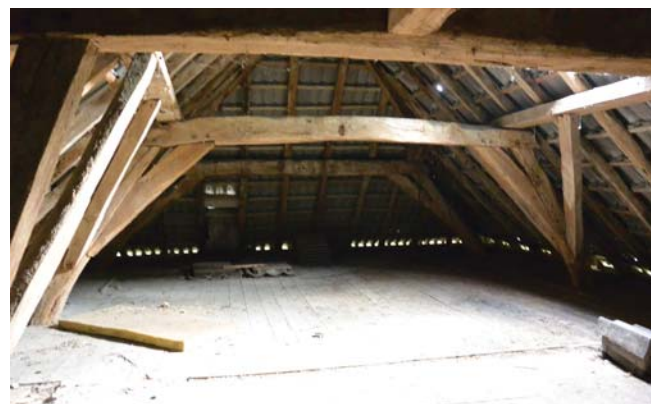
Afb. 73: Kapconstructie bouwdeel A

• Bouwdeel A is voorzien van een eikenhouten jukkenkap, de jukken bestaan uit krommers met dekbalken en korbelen. Op deze spanten liggen flieringen, met schoren naar de krommers. Over deze flieringen liggen sporen. Er zijn geen hanenbalken, de sporen staan in de nok tegen een nokruiter en zijn op enkele plekken met elkaar verbonden door middel van een koppelplaat in de nok. Over de sporen liggen de panlatten, waar betonpannen op liggen.

De verbindingen bestaan overwegend uit pen-gat-verbindingen. In de kap komen verschillende soorten telmerken voor: gesneden, gezaagde en gehakte. Op

In de kap van bouwdeel A is mogelijk hergebruikt hout toegepast, de aanwezigheid van telmerken aan verschillende zijden van het juk doet dit vermoeden. Daarnaast zijn er aan de gehele kapconstructie waarschijnlijk aanpassingen gedaan. De krommers lijken erg kort en zijn mogelijk ingekort. De inkepingen in de sporen wijzen op de aanwezigheid van hanenbalken in het verleden. Aan de richting van de inkepingen is te zien dat de sporen vroeger een steilere helling hadden. Deze sporen kunnen er op wijzen dat de schoren zijn ingekort, waardoor de helling van het dak flauwer is geworden.

De spijkers die aangetroffen zijn in de kap hebben een raster in de kop, deze spijkers komen na 1870 voor. Ook de nokruiter (waar de sporen tegenaan staan) wijst op een datering aan het einde van de 19e eeuw. Al deze gegevens samen maken het aannemelijk dat de kap aan het einde van de 19e eeuw is ingekort en verlaagd (bouwphase 3).

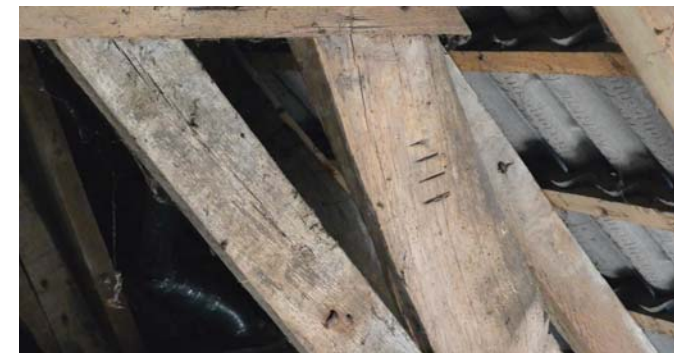
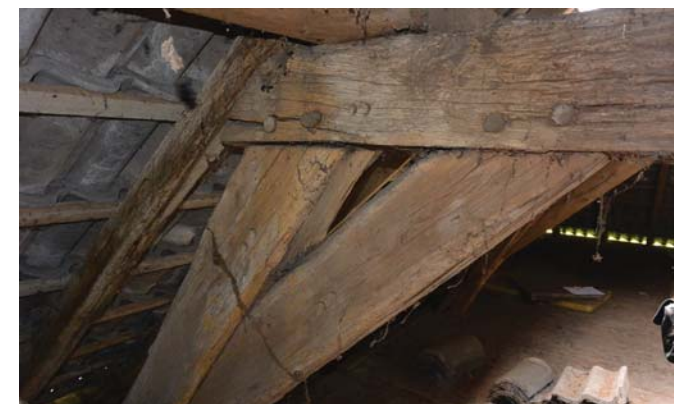
Afb. 74: Telmerken op de kapconstructie van bouwdeel A

een aantal balken zijn aan de linkerkant gehakte en aan de rechterkant gesneden telmerken te vinden. En er is één balk waar de telmerken aan verschillende zijden van de balk zitten.

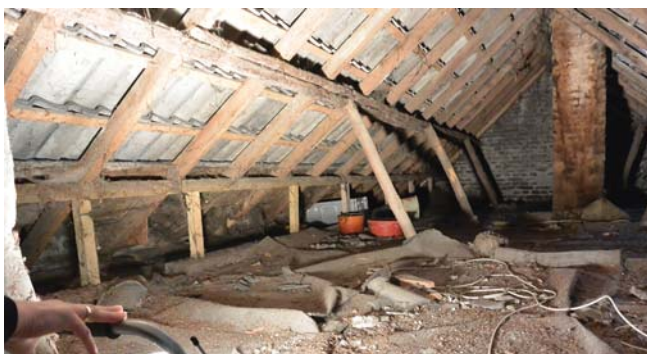
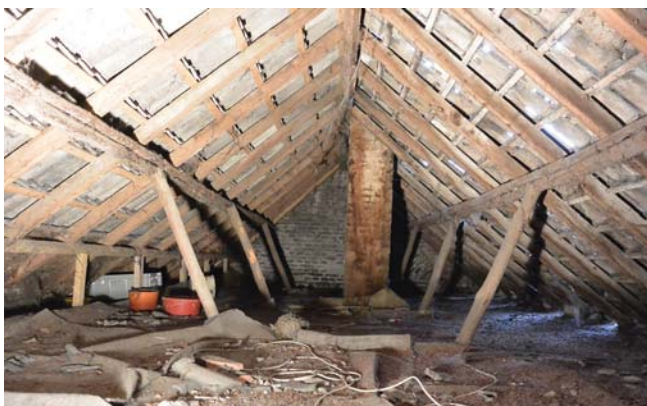
Afb. 76: Kapconstructie bouwdeel B

- Bouwdeel B is voorzien van een gordingenkap met nokgording. De gordingen worden door een soort paaltjes gedragen. De gordingen en een deel van de paaltjes zijn onregelmatig en rond. De kepers en panlatten zijn regelmatig rechthoekig. Op de panlatten liggen de (oud) Hollandse pannen.

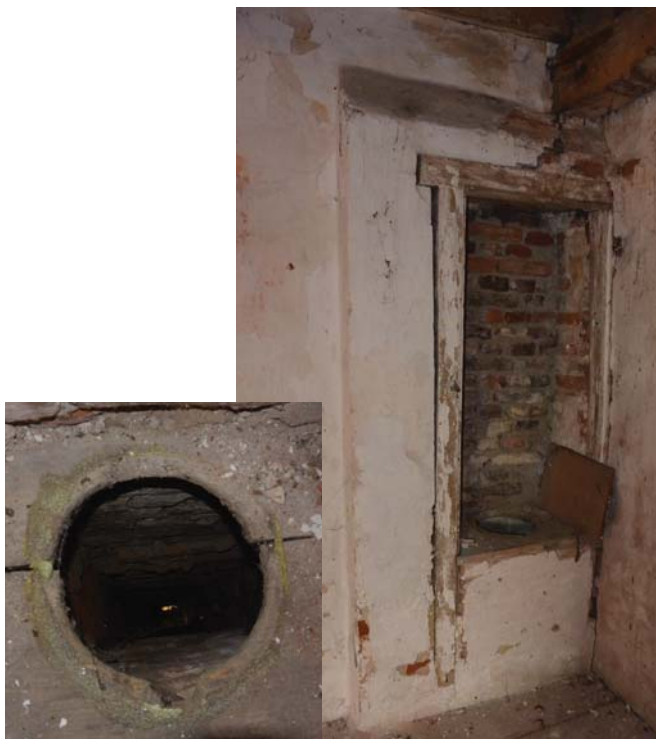
Afb. 97: Het gemakje in ruimte A-2-3 (interieurelement nr. 15)

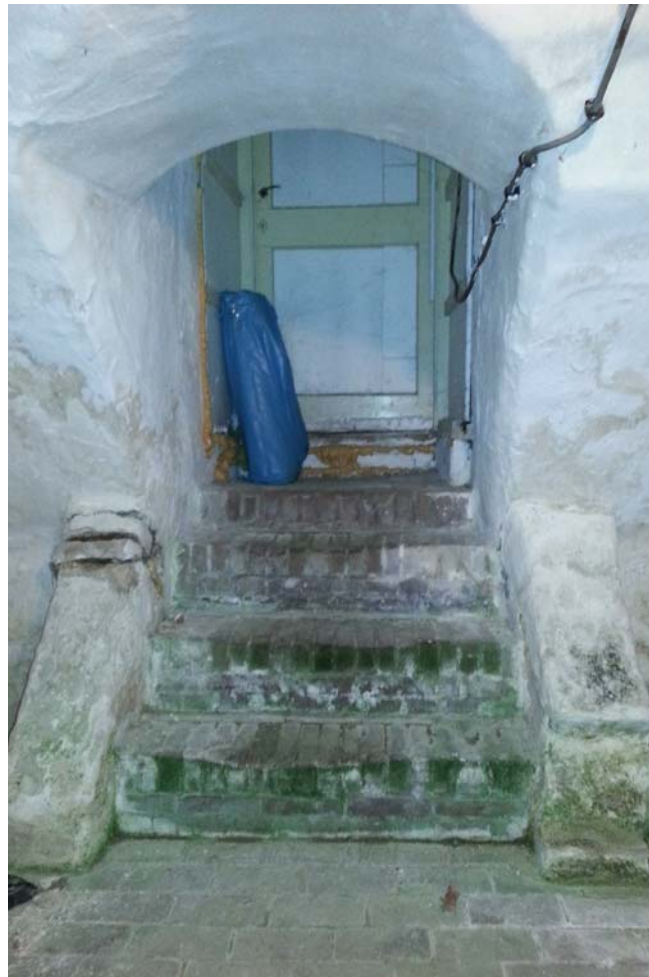
Afb. 101: Trap 1

Boven het eerste stuk van de trap zijn gepleisterde,

bakstenen, segmentboogvormige gewelfjes te zien. Boven het middelste stuk van de trap is een gepleisterd, schuin, glad plafond te zien. Boven het bovenste stuk van de trap zijn houten balken met een houten vloer erover te zien. Bovenaan splitst de trap in tweeën, een deel naar links en een deel naar rechts.

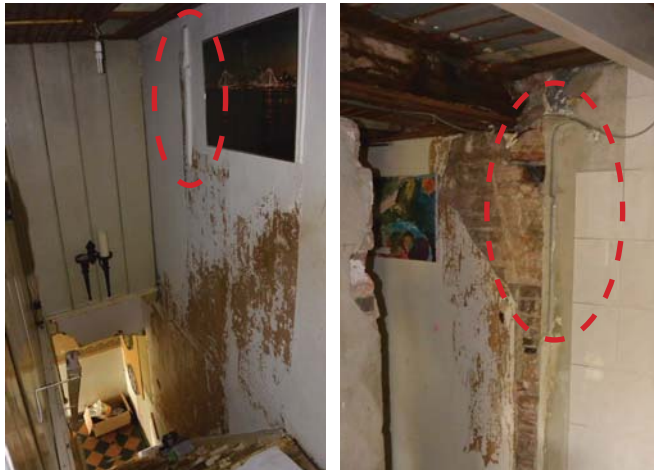
Afb. 110: Ruimte B-1-1, met de gevelankers in de cirkels

gevelankers aanwezig. Het ene anker is voorzien van twee krullen aan de bovenkant, zoals ook twee ankers in de achtergevel dit hebben. Het andere anker lijkt aan de bovenkant afgebroken te zijn. Het plafond bestaat uit een enkele balklaag.

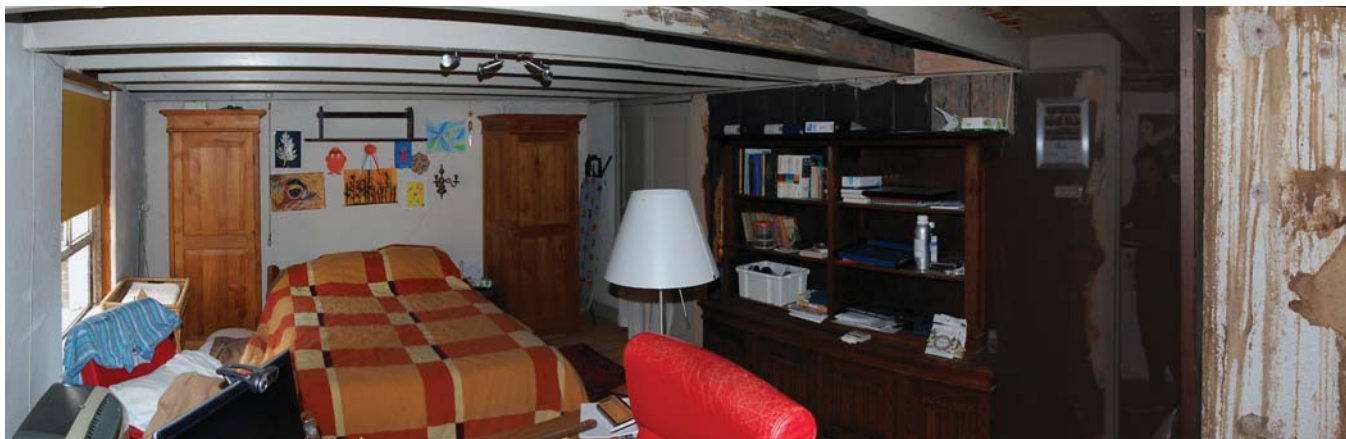
Afb. 111: Ruimte B-1-2

- B-1-2: Deze slaapkamer is langwerpig (5x3.8m). De gevel en zijwanden zijn van steen. De achterwand is van hout en bevat een inloopkast. Op de vloer liggen planken en het plafond bestaat uit een enkele balklaag,

tussen en op de planken zit isolatie. Tegen de noordoost wand is een rookkanaal in de ruimte zichtbaar. In de gevel zitten twee kleine houten schuifvensters.

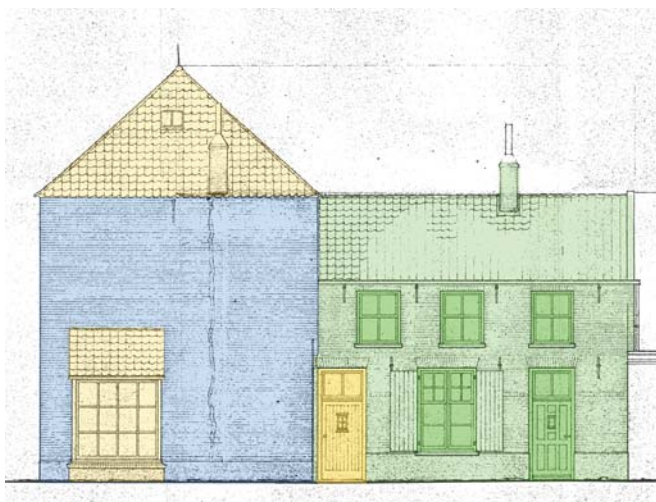
Afb. 113: Waardering: voorgevel (links bouwdeel A, rechts bouwdeel B)

De gevels (inclusief vensters) van bouwdeel B zijn van belang voor de historische ontwikkeling van het gebouw en hebben een positieve monumentale waarde. Alleen de linker deur die werd veranderd in een raam heeft een indifferente waarde.

De (oud) Hollandse pannen en de schoorsteen hebben een positieve monumentwaarde.
