# Oude Delft 50-52

## Documentatie voorkamer

| Werkstuk: | Nummer 6, bouwhistorie |
| Auteur: | ir. E.M. (Eva) Osinga-Dubbelboer |

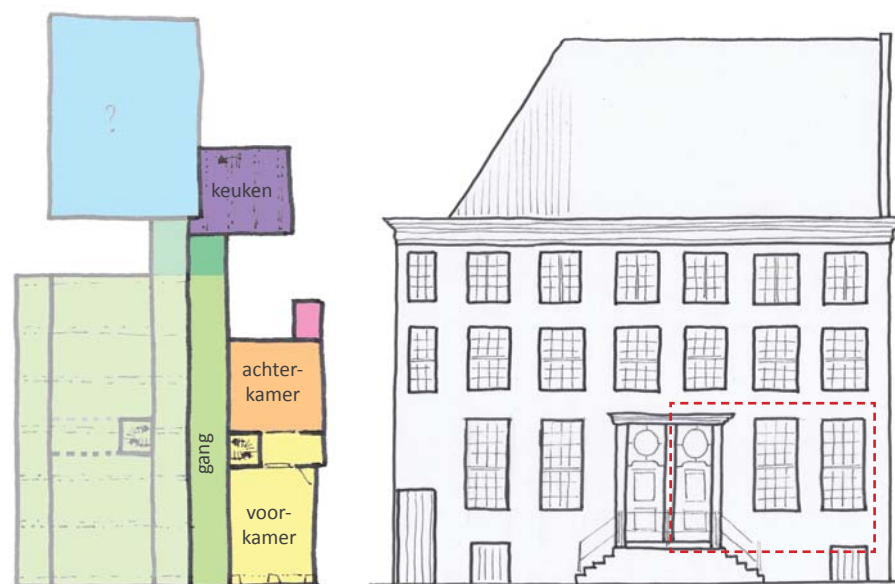
14. Plattegrond en gevels midden 18e eeuw.

gang zijn in het zijhuis een voorkamer en tussenzone met (spil)trap aanwezig. Mogelijk is hier ook al een suitedoorgang tussen de voor- en achterkamer aanwezig. Deze kan echter ook pas aan het eind van de 18e eeuw gemaakt zijn, gelijk met de aanpassingen in het interieur van de voorkamer. In de aanbouw daarachter bevindt zich de achterkamer. In het achterhuisje is de keuken.

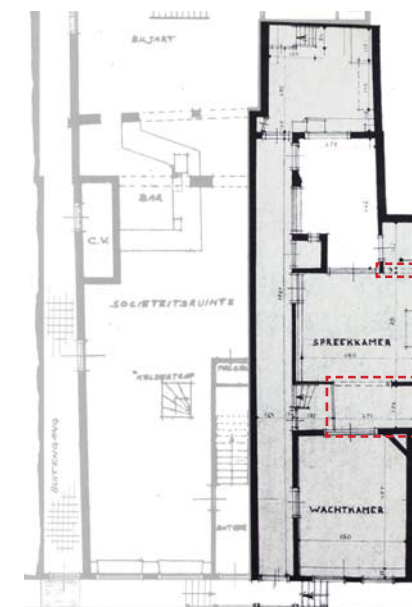
18. Plattegrond voor 1970.

op de plattegrond van de nieuwe situatie staat deze ruimte als “onderzoekskamer” vermeld. De muur tussen de spreekkamer en rechter aanbouw is doorgebroken. Het achterhuisje is in gebruik als keuken van de praktijk.

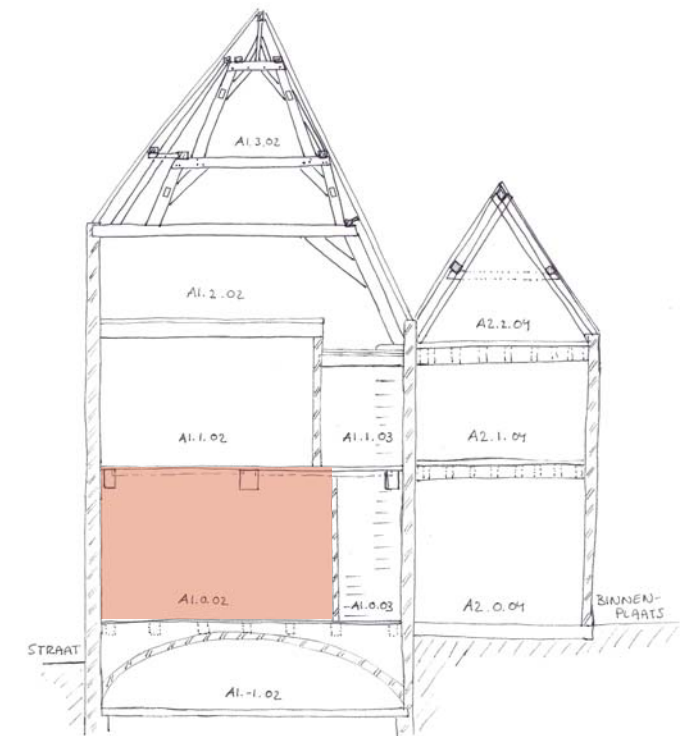
24. Doorsnede over bouwdelen A1 en A2 (voorgevel links).

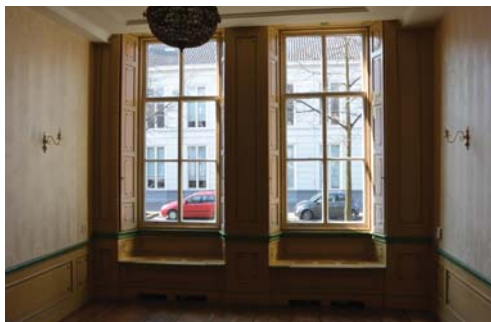
25. Voorwand.

De wand achter de voorgevel (de voorwand) is volledig voorzien van een houten wandbetimmering. In deze wandbetimmering zijn de twee vensters in de voorgevel opgenomen, evenals de bijbehorende binnenluiken met luikkasten en de vensterzitbanken onder de vensters.

Alleen de *vensters* worden apart beschreven. De rest van de betimmering tegen deze wand vormt één geheel en wordt beschreven bij de *vensterwandbetimmering*.

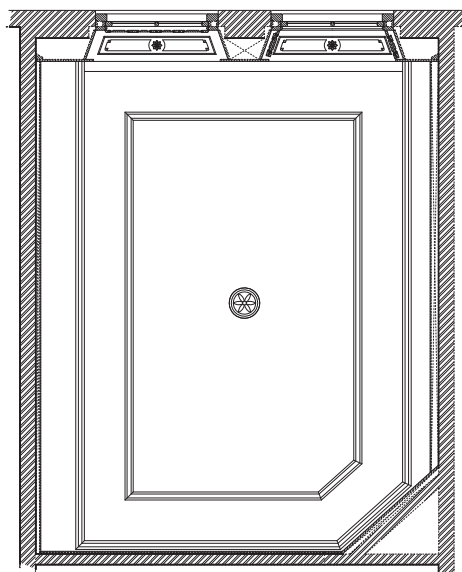
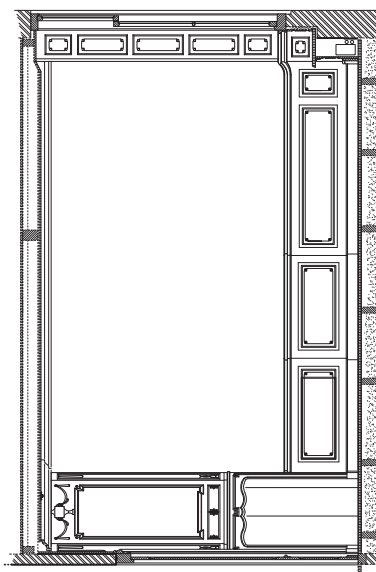
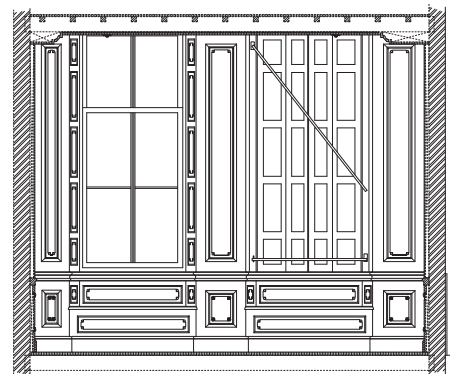
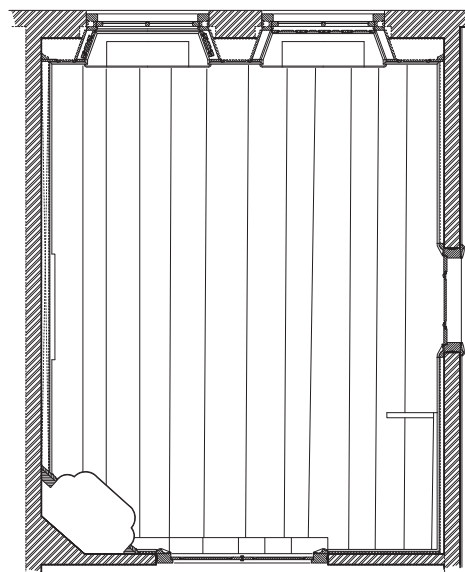
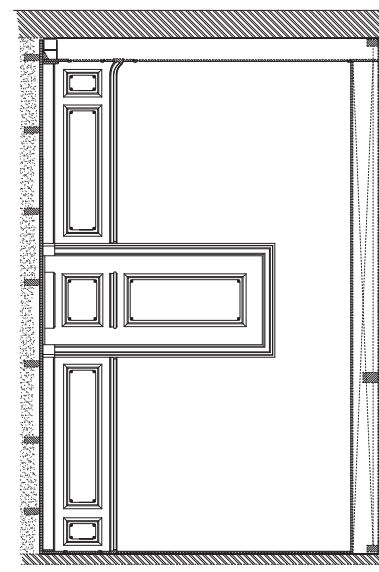
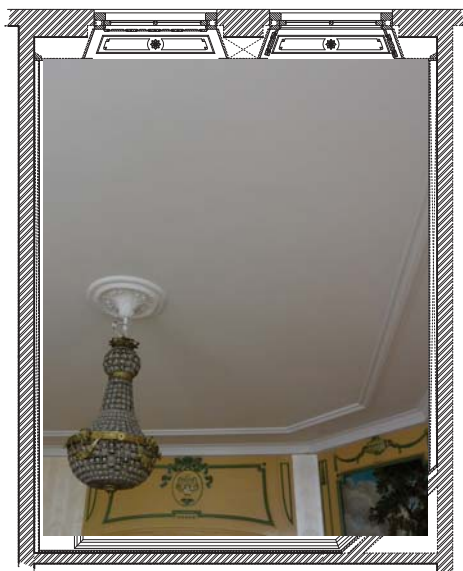
31. Tekeningen overzicht voorkamer met foto's.

Let op: het plafond is hier in spiegelbeeld afgebeeld, alsof je er van de onderkant tegenaan kijkt. Deze tekeningen vormen samen een opgevouwen doosje.

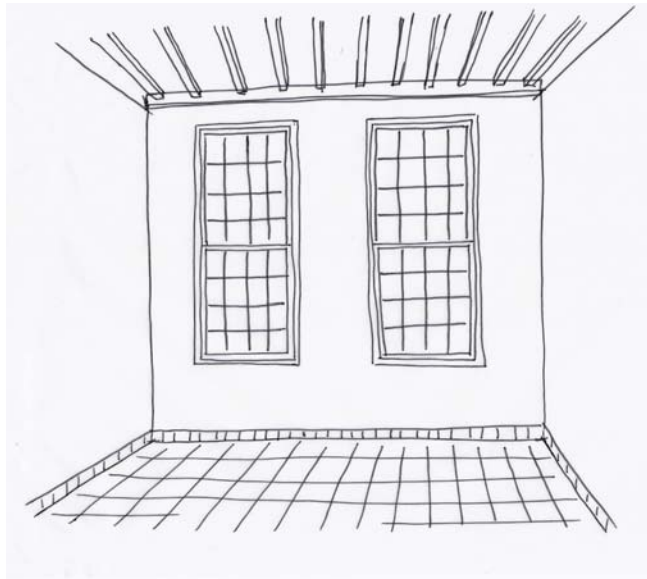
32. Impressie bouwfase 1.

In het midden van de 18e eeuw krijgt het pand een nieuwe voorgevel en wordt vermoedelijk de samengestelde balklaag gedraaid. De voorkamer krijgt schuiframen met een 4x4+4x4 verdeling en een Haags kokergat voor de gewichten (H4.1).

De wanden van de voorkamer worden voorzien van een plint van witjes met daarboven pleisterwerk en er ligt vermoedelijk een steenachtige vloer (H4.8). Het plafond bestaat uit de samengestelde balklaag met ingelaten kinderbinten, daarboven zijn de vloerplanken van de eerste verdieping zichtbaar (H4.9).

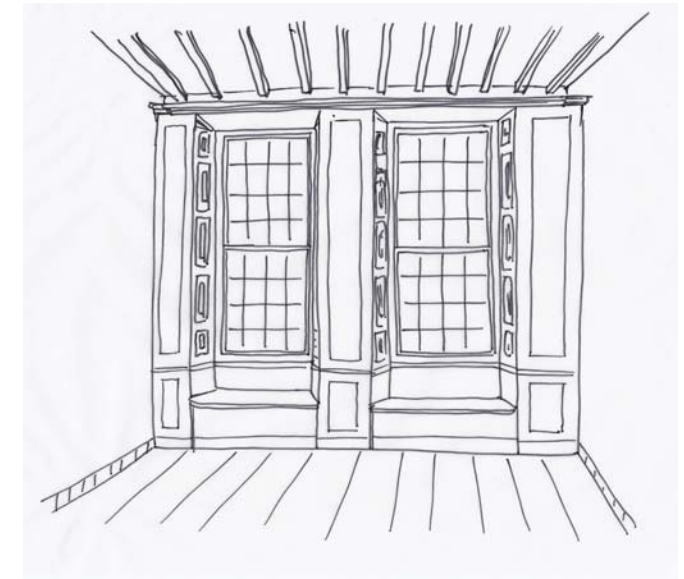
33. Impressie bouwfase 2.

Op een gegeven moment krijgt de voorkamer een wat luxere uitstraling. Dit gebeurt vermoedelijk in het derde kwart van de 18e eeuw. De steenachtige vloer wordt dan verwijderd en er komen lange grenen vloerplanken voor terug (H4.8).

Tegen de voorwand wordt een vensterwandbetimmering met binnenluiken in luikkasten en vensterzitbanken aangebracht (H4.2). De kussens van de panelen van de

binnenluiken hebben waarschijnlijk rechte hoeken. De panelen van de wandbetimmering bevatten vermoedelijk geen kussens. Hoe de 'panelen' van de vensterzitbanken eruit zagen is niet bekend (H4.2).

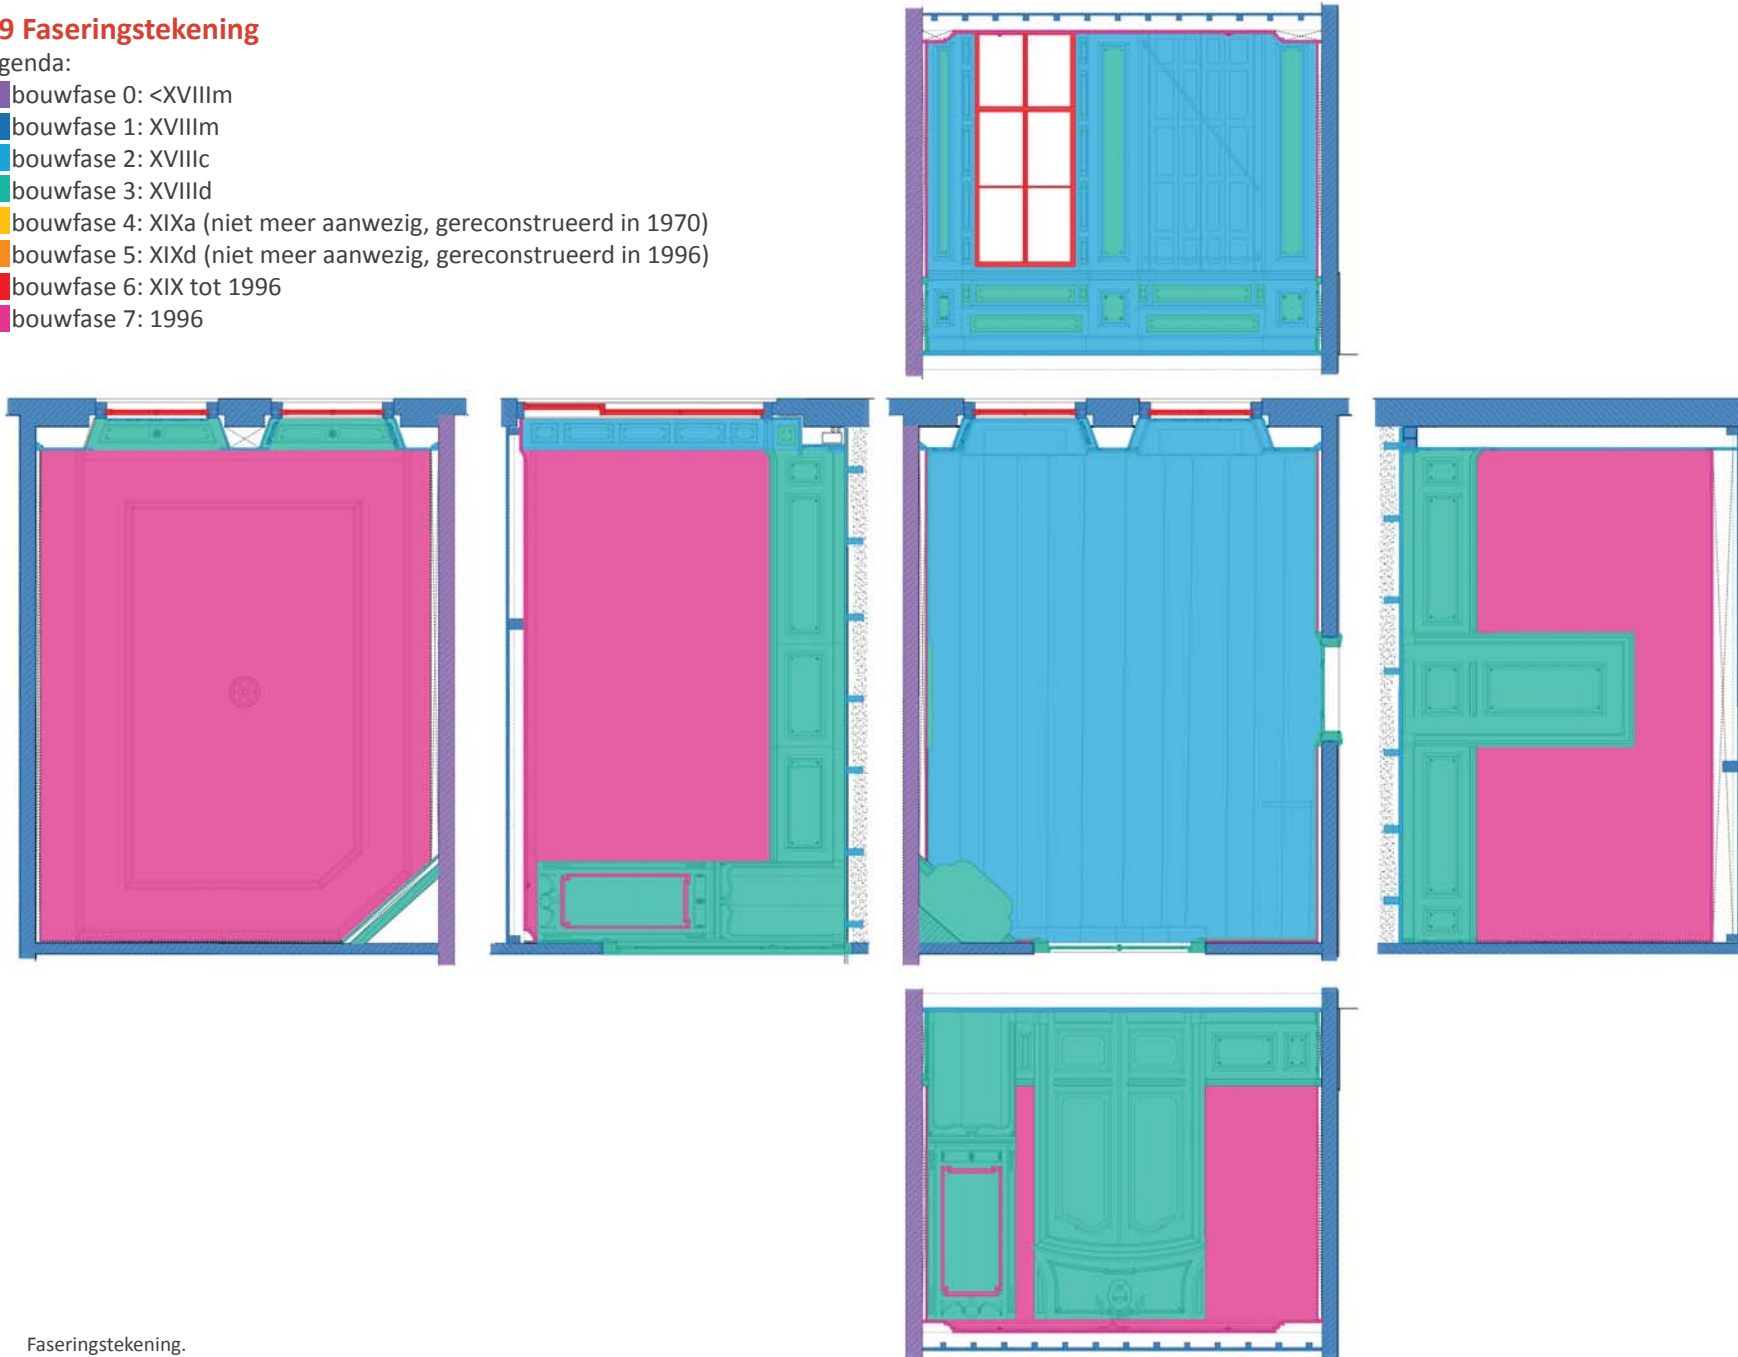
### 3.9 Faseringstekening

- bouwfase 0: <XVIII m
- bouwfase 1: XVIII m
- bouwfase 2: XVIII c
- bouwfase 3: XVIII d
- bouwfase 4: XIX a (niet meer aanwezig, gereconstrueerd in 1970)
- bouwfase 5: XIX d (niet meer aanwezig, gereconstrueerd in 1996)
- bouwfase 6: XIX tot 1996
- bouwfase 7: 1996

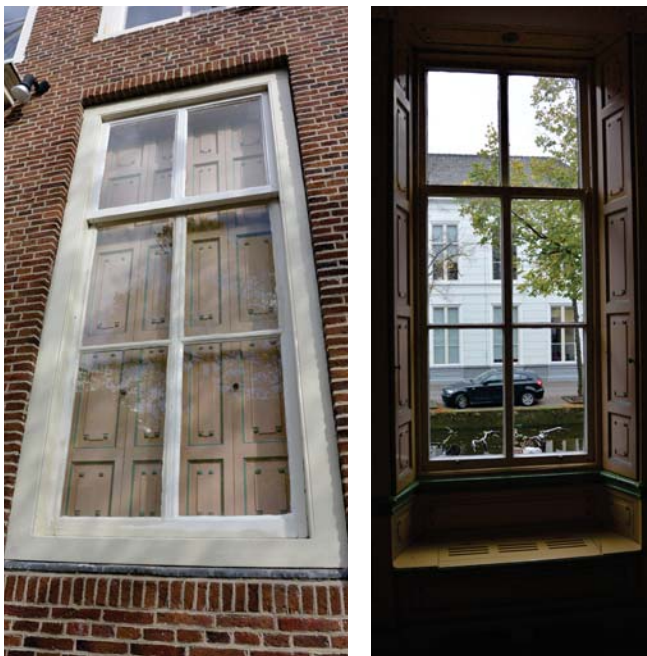
40. Venster van buiten en van binnen.

met daartussen twee houten stijlen. De bovendorpel bevat oren waarmee het kozijn in het metselwerk van de voorgevel is verankerd. Bij de onderdorpel lijken deze te ontbreken, al is dit slecht zichtbaar. De verticale stijlen steken met pennen in de boven- en onderdorpel en zijn bevestigd met houten nagels, één op elke hoek.

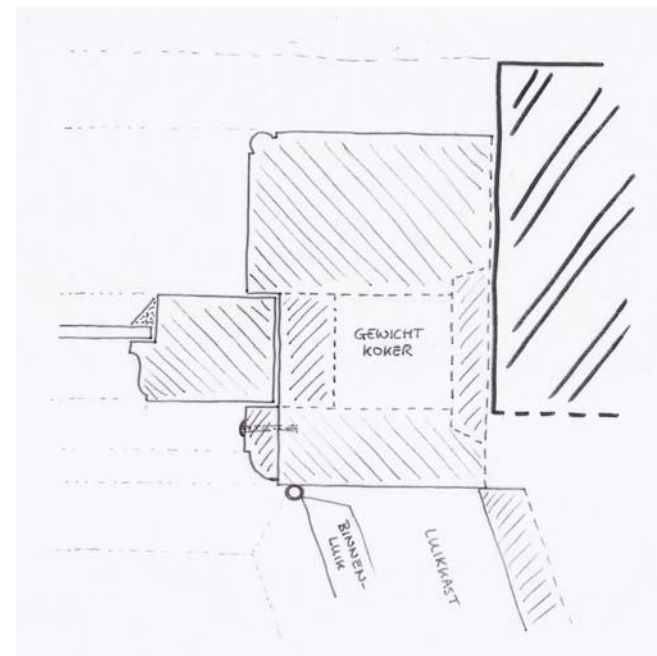
41. Doorsnede van kozijn stijl (Haagse koker) en raam.

gewichtkoker. Aan de linker kant zijn zowel de katrol als het touw nog aanwezig. In beide kozijnen is aan beide kanten een krimpnaad te zien halverwege het kozijn. Deze krimpnaad volgt de vorm van het bovenraam, maar bevindt zich lager.

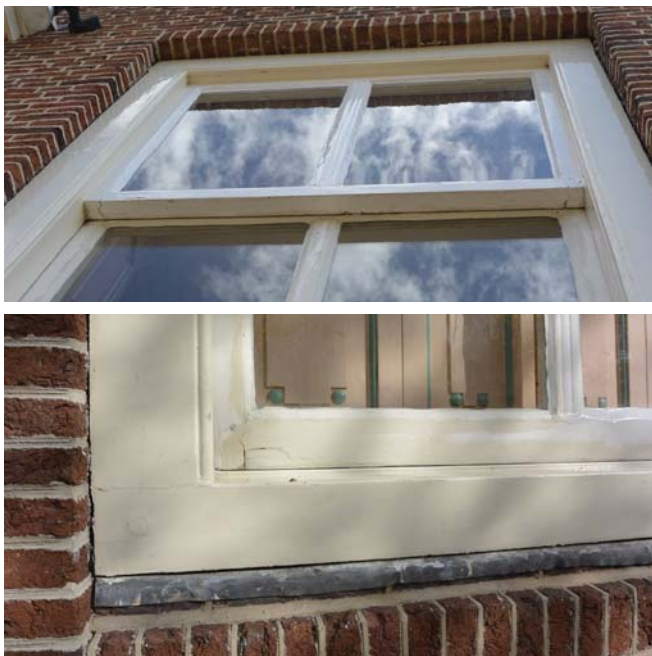
43. Constructie van raam en kozijn.

In het kozijn is halverwege een krimpnaad te zien. De wisseldorpel zal dus op deze plek gezeten hebben. Dit geeft aan dat er vermoedelijk ramen met een 4x4+4x4 verdeling hebben gezeten. Dit sluit eveneens aan bij de datering van de voorgevel in het midden van de 18e eeuw.

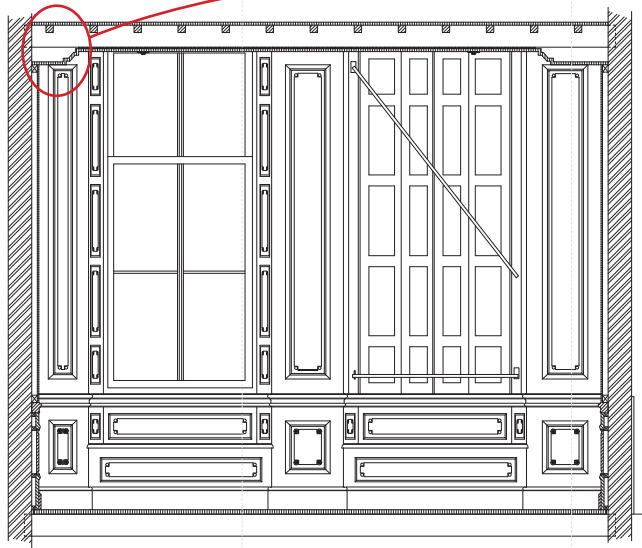
45. Tekening huidige vensterwandbetimmering.

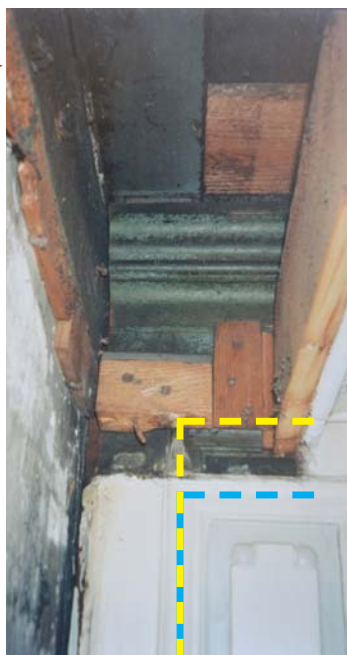
46. Boven stucplafond 1996.

Tegen de kinderbinten is op de foto uit 1996 een sierlijst te zien. Deze bevindt zich geheel boven het huidige plafond en is in de huidige situatie niet zichtbaar. De betimmering, panelen, sierlijst en kinderbinten zijn boven het plafond alle van dezelfde groene kleur voorzien.

Op de foto's van 1996 is te zien dat moerbalk, kinderbinten en houten vloer daarboven allemaal in een zelfde groene kleur geschilderd zijn. Dit is vermoedelijk dezelfde groene kleur als op de wandbetimmering achter de lage zijkanten van het plafond is te zien en die in het kleuronderzoek als eerste laag op de vensterwandbetimmering is aangetroffen

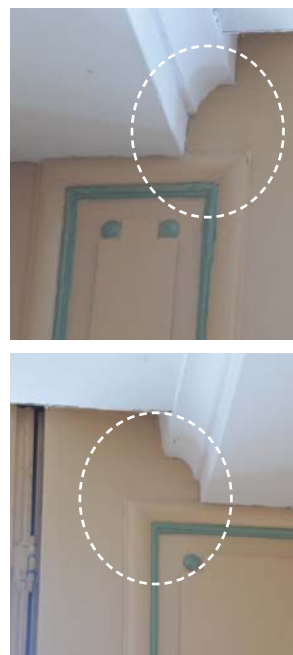
47. Naden nog zichtbaar.

Boven het paneel van de penant is een rechthoekig plaatje te zien met een ijzeren lus erin. Het is niet duidelijk waar deze voor dient. Toen in 1996 de verlaagde zijkanten van het plafond werden verwijderd, werd duidelijk dat de panelen aan weerszijde van de vensters oorspronkelijk iets hoger waren (gele lijnen in afb. 46) dan tegenwoordig (blauwe lijnen in afb. 46). Het stukje dat ze hoger waren komt overeen met het plaatje boven het paneel van de penant.

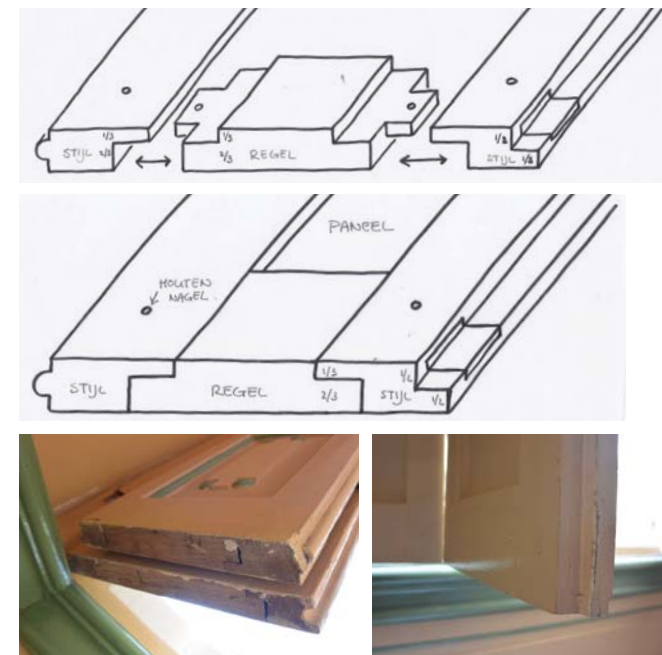
48. Constructie binnenluiken.

De binnenluiken zijn opgebouwd uit een stijl- en regelwerk met daarin panelen. De stijlen overlappen voor 1/3 de regels. In de middelste 1/3 van de regels zijn pennen gemaakt die in de 2/3 delen van de stijlen steken. Met een houten nagel die door de stijl en pen gestoken wordt, zijn beide delen aan elkaar verbonden. De stijlen en regels zijn aan de voorkant voorzien van een profilering rond de plekken waar panelen komen, aan de achterkant zijn ze recht. De panelen worden in een groef in het stijl- en regelwerk geschoven. Aan de voorkant is de bossing schuin en bevat het paneel een kussen. Aan de achterkant is het paneel vlak.

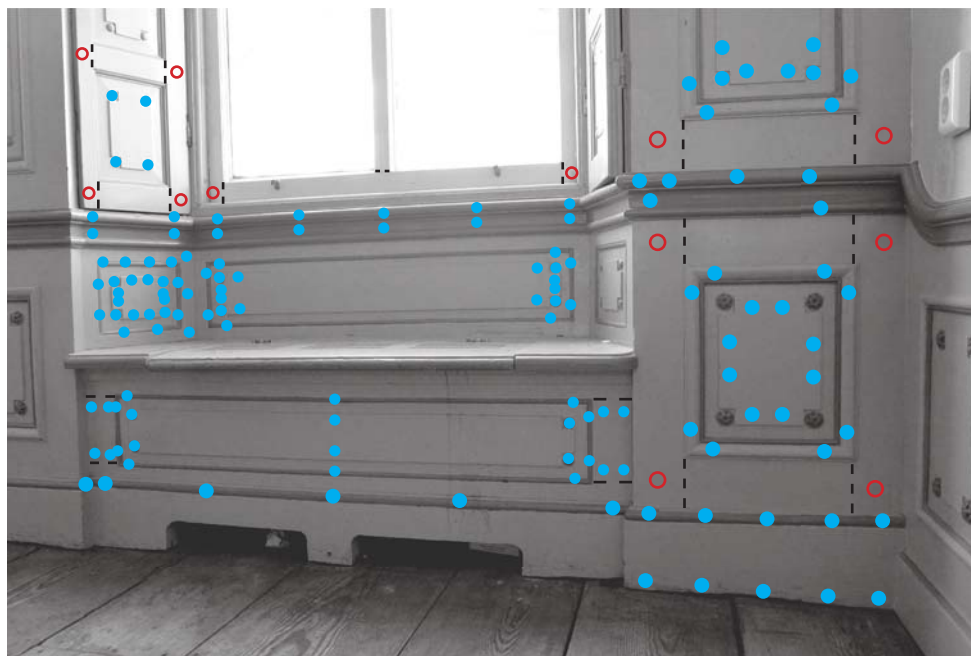
49. Foto vensterwandbetimmering met naden <sup>1</sup>/<sub>1</sub>, spijkers ● en houten nagels ○ aangegeven.

In de betimmering onder de vensterzitbanken zijn horizontale naden te zien, langs deze naden zijn in het midden vlak spijkertjes aanwezig. Het is niet duidelijk of het hier gaat om een stijl- en regelwerk dat verbonden is met spijkers, of dat deze betimmering uit drie stroken boven elkaar bestaat. De rest van de constructie is hetzelfde als bij de rugleuning. Het profiellijstje, het kussen en de knopjes zijn allen tegen een grondplaat gespijkerd. In afbeelding 49 is aangegeven waar de naden, spijkertjes en houten nagels zich in de vensterwandbetimmering bevinden.

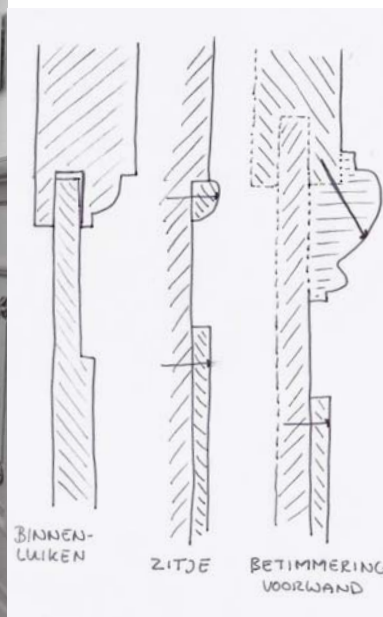
50. Schets van profielen en constructie.

De wandbetimmering bestaat eveneens uit een stijl- en regelwerk, verbonden met houten nagels. Hoe deze constructie precies in elkaar zit is niet te zien. In het stijl- en regelwerk zijn vlakke panelen geschoven. Op de rand tussen het paneel en de stijl/regel is een opleglijst gespijkerd (zie H5.2). In het midden van het vlakke paneel is een kussen gespijkerd. Het kussen heeft ingesnoerde hoeken. In deze

Dat de constructiemethodes verschillen is al gebleken, maar ook de profileringen van de panelen verschillen (zie afb. 50). De panelen van de wandbetimmering zijn omrand met een forse bolle lijst, met daarbinnen nog een slank bol lijstje. De hoeken van de kussens zijn ingesnoerd. Op deze plek zijn bij de onderste panelen rozetjes aanwezig en bij de bovenste ronde knopjes.

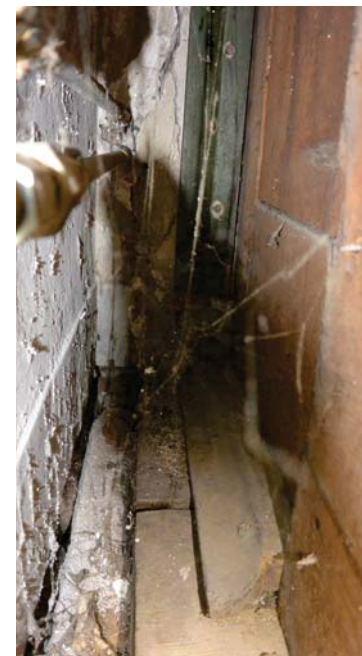
51. Binnen en buitenkant van wandbetimmering.

Vanuit de binnenkant van de vensterzitbank is te zien dat de stijlen en onderregel van de wandbetimmering doorlopen tot de vloer en daar tegen een (vermoedelijk hergebruikte) lat zijn gespijkerd (afb. 51). Deze lat is op de houten vloer vastgespijkerd. De plint is aan de onder- en bovenkant tegen het stijl- en regelwerk van de wandbetimmering gespijkerd. Langs de zijwand is eveneens een (hergebruikte) lat gespijkerd, waar het stijl- en regelwerk tegen getimmerd is. Met deze latten op de vloer en tegen de zijwanden is de afstand van de muur gecreëerd. De rest van de inwendige constructie is via de luiken in de vensterzitbanken niet zichtbaar.

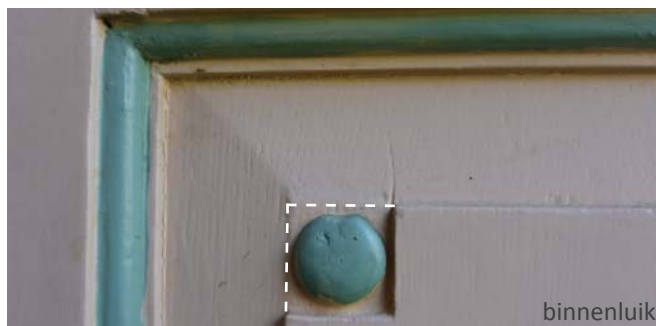
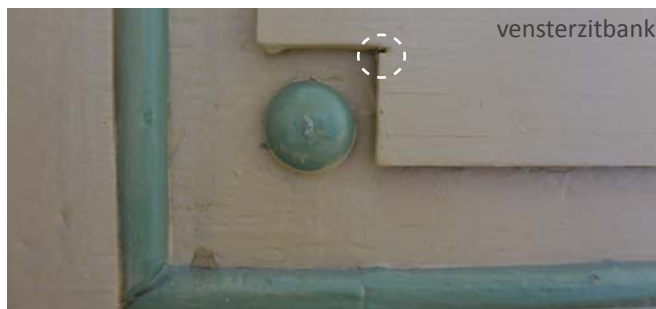
52. Paneel profielen van binnenluiken (boven) en vensterzitbank (onder).

De panelen van de binnenluiken zijn langs de randen voorzien van een duivenjagerprofiel en in de ingesnoerde hoeken zijn enkel ronde knopjes aanwezig, geen rozetjes. Aan de achterkant hebben de panelen geen profilering, maar zijn recht. Bij het kleuronderzoek in 1996 bleek dat de ronde knopjes op de binnenluiken later zijn toegevoegd in een eveneens later ingehakt deel van het kussen (Jansbrug 1996). Dit is in de huidige situatie nog steeds zichtbaar. Bij de

De vensterzitbanken zijn enkel van een bol lijstje langs de randen voorzien. Boven de vensterzitbank is op het plafond een paneel aanwezig in de vorm van de zitting van de vensterzitbank. Het paneel heeft dezelfde vormgeving als de andere panelen rond de vensters, alleen in het midden is het kussen onderbroken rond een bloem.

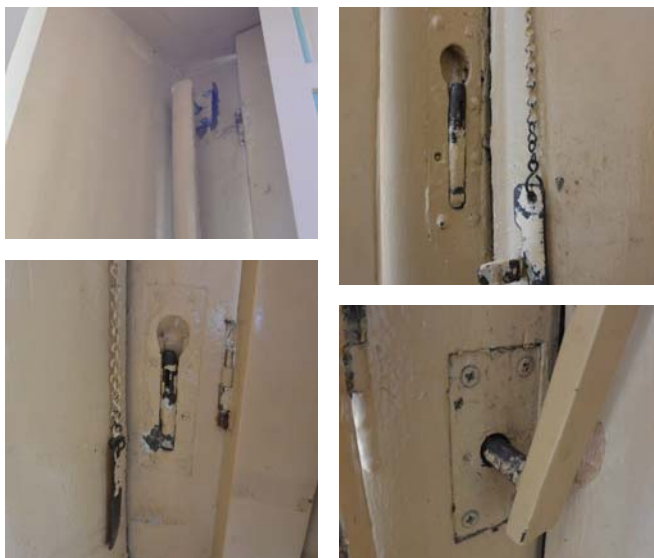
55. Details van sluitbomen (diagonaal boven en horizontaal onder).

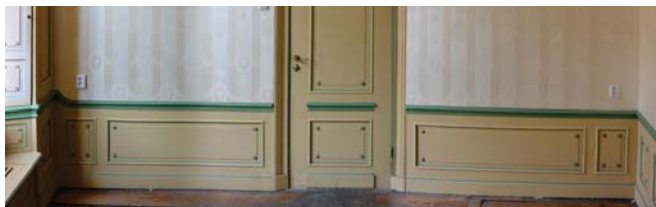
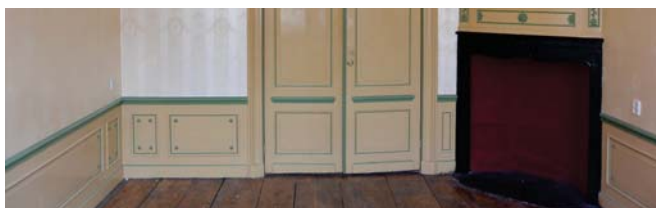
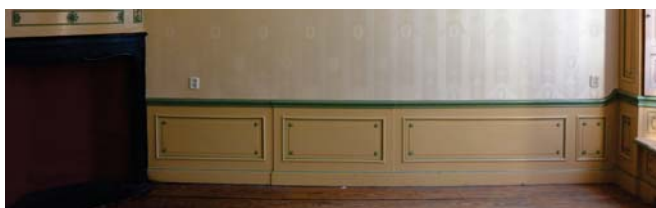
57. Lambrisering, v.b.n.b. linker wand, achterwand, rechter wand.

De houten lambrisering is opgebouwd uit een stijl- en regelwerk dat verbonden is met pen-gat verbindingen

en houten nageltjes. In dit stijl en regelwerk zijn panelen geschoven. De panelen bevatten een schuine bossing en een kussen met ingesnoerde hoeken. Op de grens tussen de stijlen/regels en het paneel zijn opleglijsten gespijkerd. In de ingesnoerde hoeken zijn rozetjes aangebracht. Deze zijn niet met spijkertjes bevestigd, vermoedelijk is er lijm gebruikt.

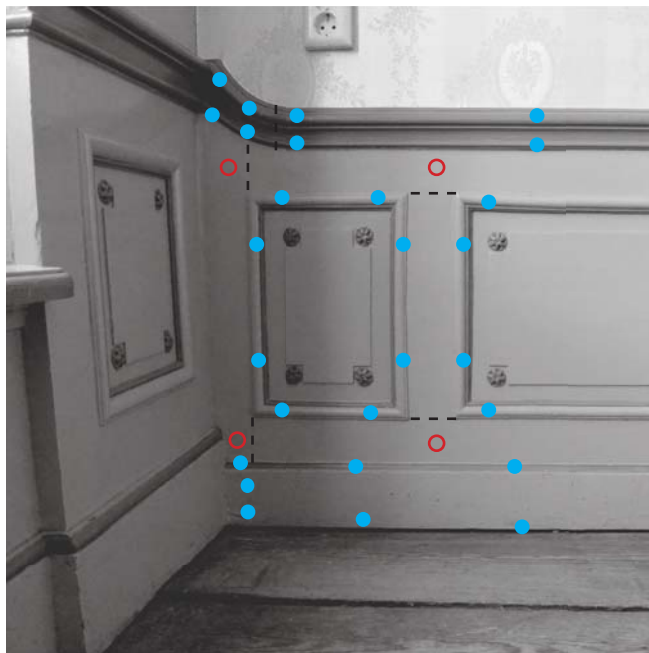
58. Lambrisering met naden |, spijkers ● en houten nagels ○.

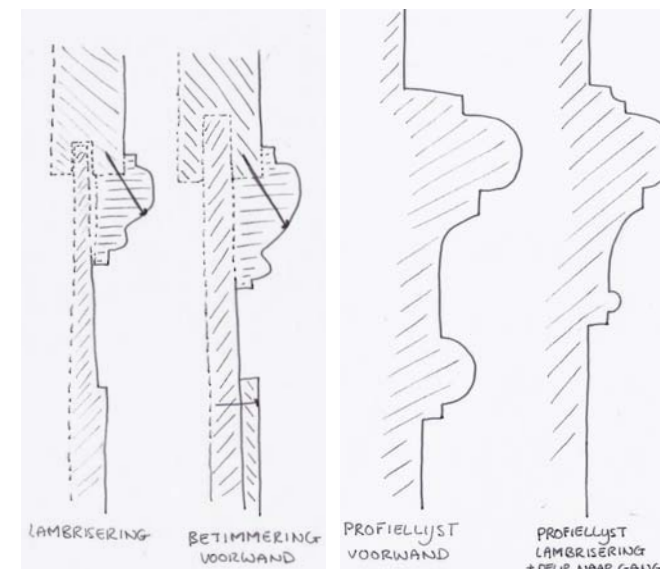
59. Profielen en constructies.

De constructie, maatvoering en profileringen van de lambrisering zijn op alle drie de wanden gelijk, de lambrisering stamt dus waarschijnlijk uit één bouwphase. Dat de constructie, maatvoering en profileringen van de lambrisering allemaal net iets anders zijn dan van de vensterwandbetimmering

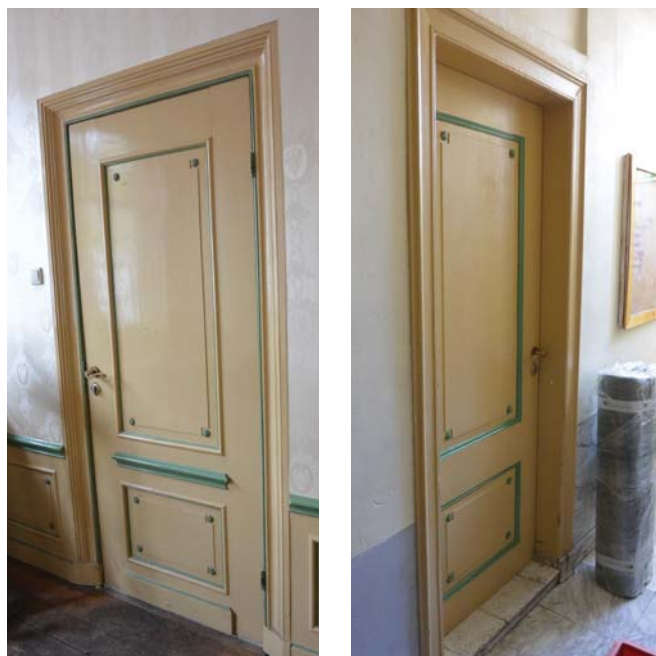
60. Deur naar gang vanuit voorkamer (links) en vanuit gang (rechts).

De deur naar de gang bevindt zich in de linker wand. Aan de kant van de voorkamer sluit de vormgeving van de deur aan op de lambrisering. De profiellijst en plint komen terug op de deur. Aan de kant van de gang heeft de deur een andere vormgeving. De deur bevat twee panelen, één onder de profiellijst en één erboven. Het kozijn is aan beide kanten voorzien van een architraaf die op neuten rust.

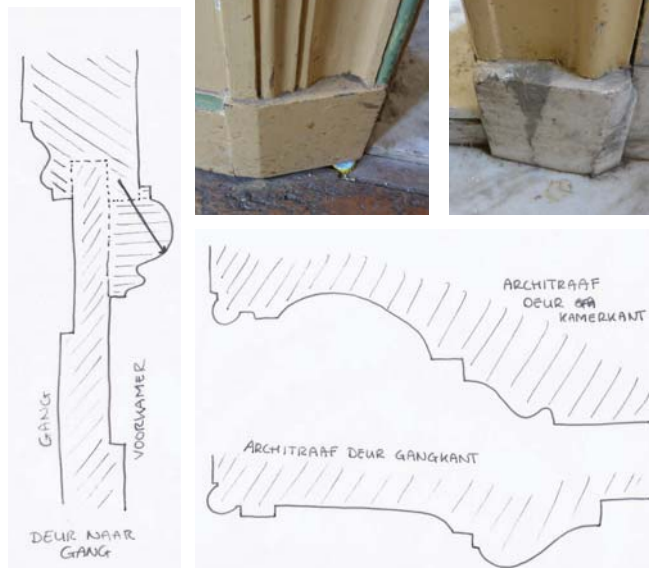
61. Profielen en constructie van deur, architraven en neuten.

Het kozijn van de deur is eveneens van hout, net als de architraven. Door de architraven is niet te zien hoe het kozijn geconstrueerd is. De architraven zijn op het kozijn gespijkerd.

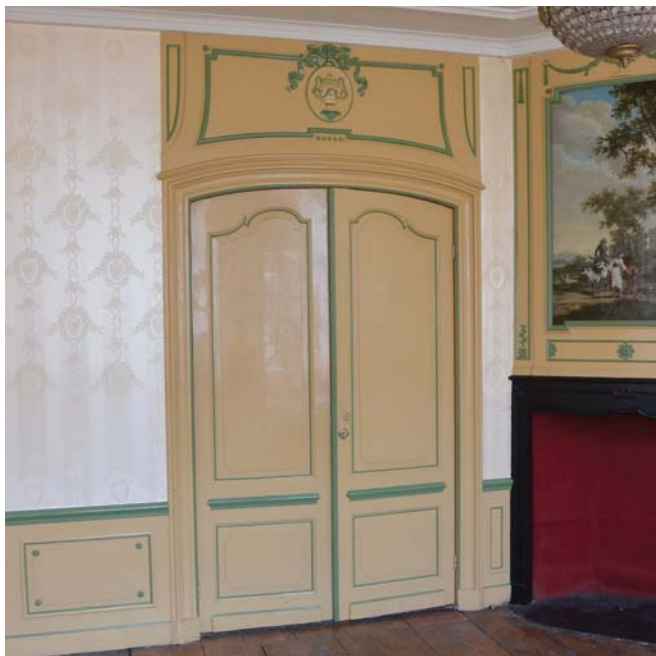
62. Suitedeuren met bovendeurstuk.

De constructie van de houten suitedeuren lijkt op die van de binnenluiken; een stijl- en regelwerk met panelen erin. De kussens (aan beide kanten) zijn onderdeel van het paneel en het profiel (aan de kant van de voorkamer) is onderdeel van het stijl- en regelwerk. Aan de andere kant van de suitedeuren zijn geen profiellijstjes aanwezig. De bossingen van de panelen lopen aan beide kanten schuin.

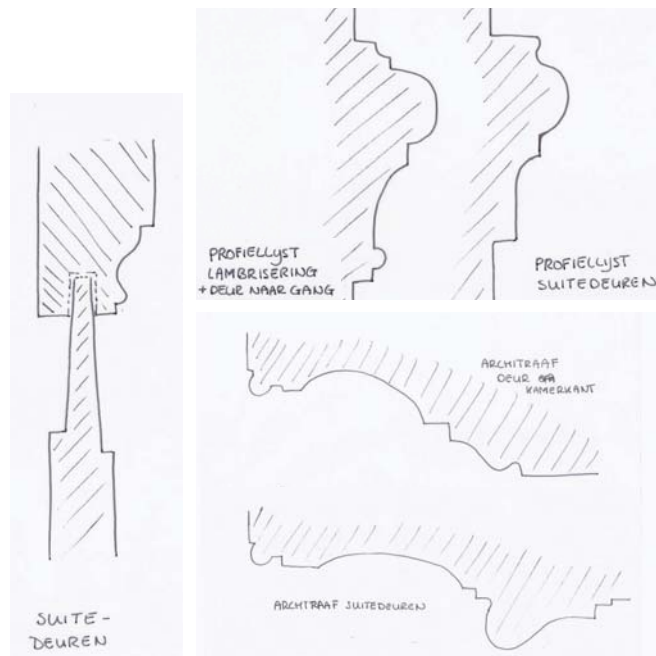
63. Profielen en constructie.

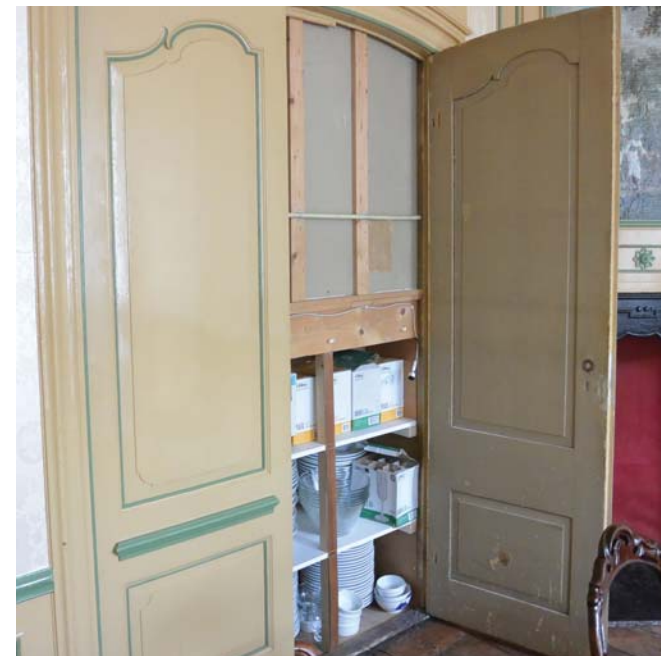
64. Binnenkant suitedeuren.

De profiellijst en plint lopen over de deur door, net als bij de deur naar de gang. De profiellijst heeft echter een iets andere vorm. De bovenkant heeft een bolling in plaats van holling en onderaan mist een bol lijstje.

De architraaf lijkt eveneens op die van de deur naar de gang maar is net iets anders. Het deel aan de kant van de deur is hetzelfde, de holling daarna is echter minder diep en wordt gevolgd door een ojief in de andere richting, die begint

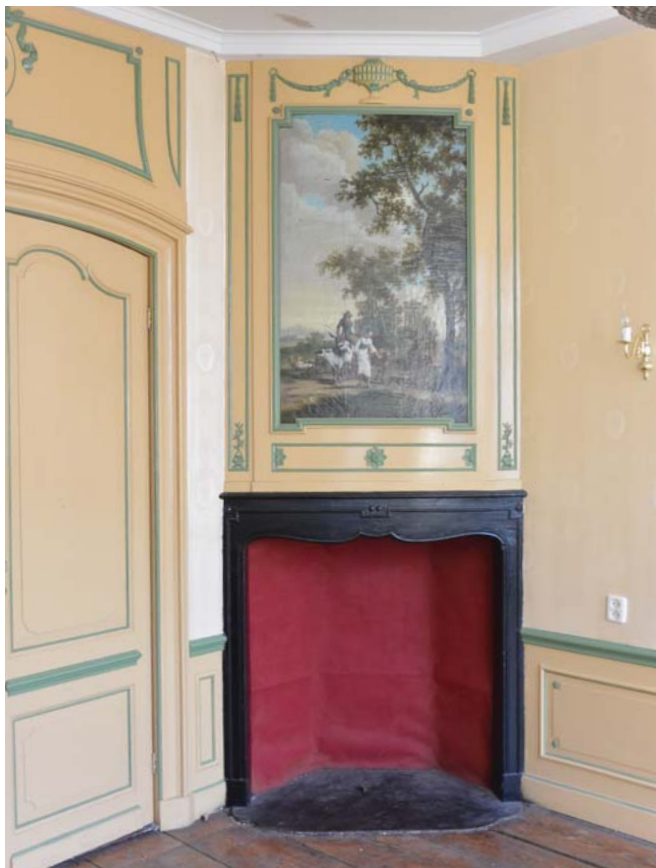
67. Schoorsteenmantel met schouwstuk.

De schoorsteenmantel bestaat uit een smalle omlijsting van de grote stookopening. De penanten zijn recht en het dekstuk bestaat uit een soort flauwe accoladeboog met dubbele punt in het midden. De bovenkant van de schoorsteenmantel wordt gevormd door een rechte profiellijst. Direct daarboven begint het schouwstuk, er is

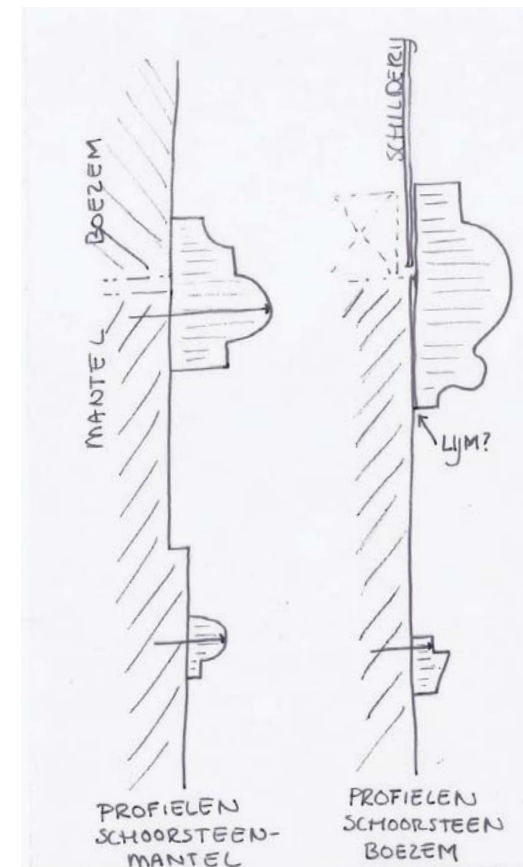
69. Constructie en profielen.

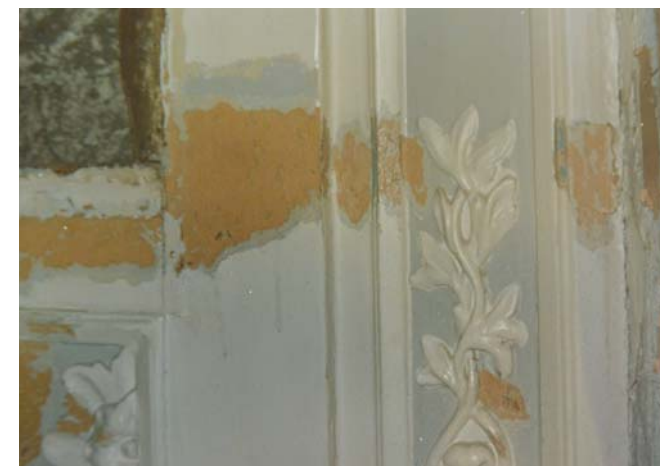
72. Kleuronderzoek op schoorsteenboezem, 1996.

Dat op de schoorsteenboezem één kleurlaag minder aanwezig is dan op de binnenluiken, maar verder het zelfde pakket aan kleuren, bevestigt dit. Het betekent dat de schoorsteenboezem uit een bouwphase later dan de binnenluiken stamt.

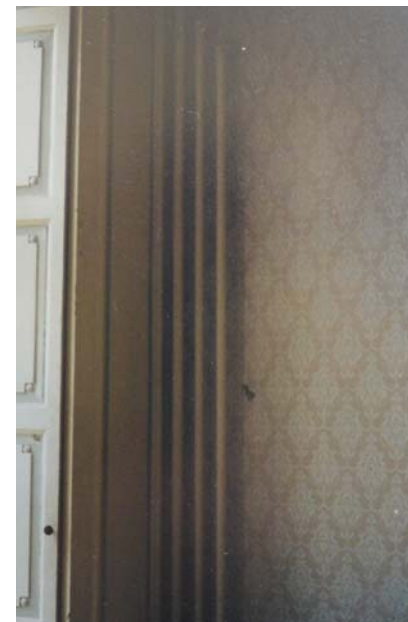
75. Het behang voor de restauratie in 1996.

Het huidige behang is in 1996 historiserend aangebracht. Het behang van voor 1996 is moeilijk te dateren zonder het met eigen ogen gezien te hebben. Volgens de documentatie uit 1996 was het bevestigd op jute, dit geeft een datering van na het midden van de 18e eeuw, wat ook al uit de rest van de bouwgeschiedenis is gebleken. In de documentatie wordt helaas niet vermeld of er nog oudere lagen behang en/of lagen kranten aanwezig waren. Ook dit bemoeilijkt een datering.

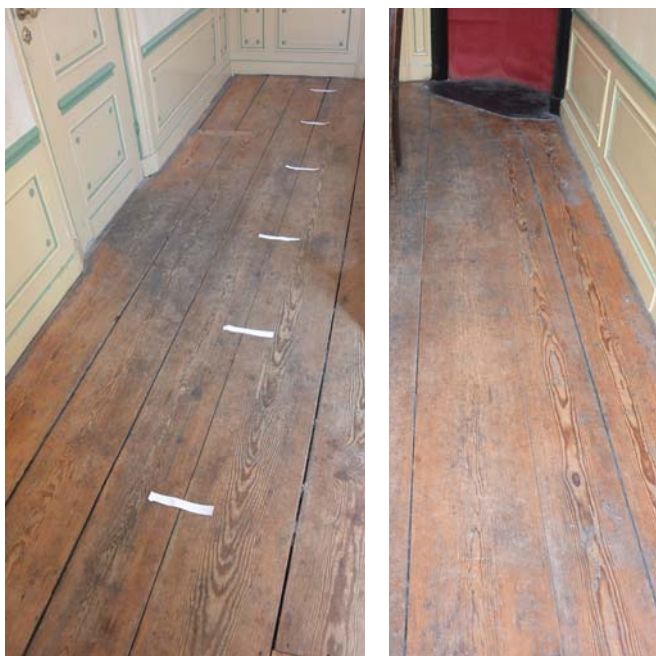
77. De huidige grenen vloer, onder de witte strepen liggen vloerbalken.

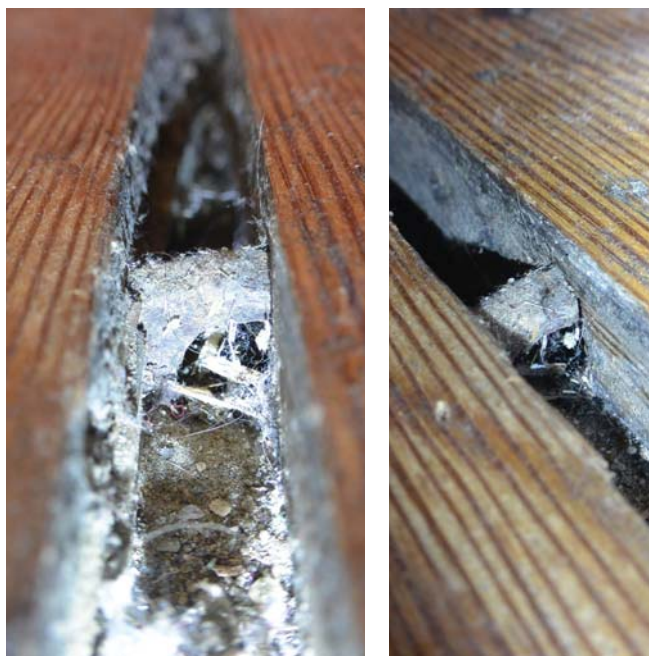
78. Stalen strips onder de vloer.

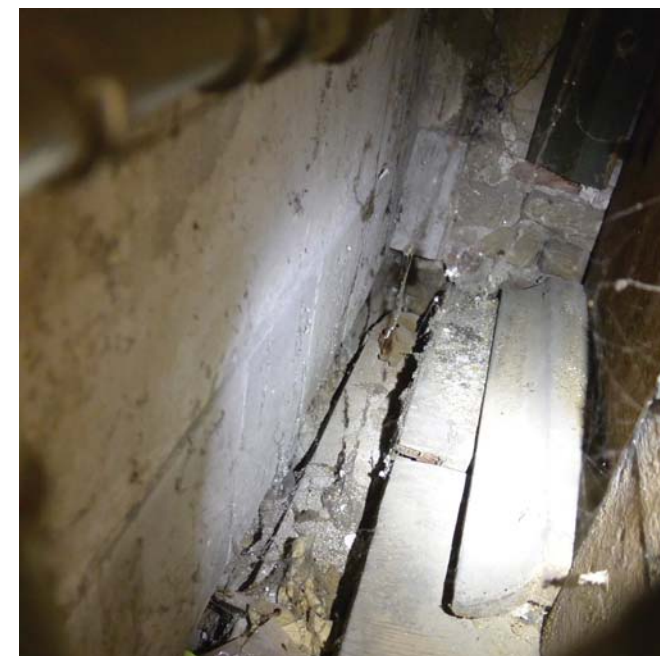
79. Plint met witjes en pleisterwerk en beëindiging grenen vloer.

De plint van witjes en het feit dat de grenen vloerplanken niet doorlopen tot deze plint wijst er op dat de grenen vloerdelen en de plint van witjes niet bij elkaar horen. De witjes zijn waarschijnlijk ouder dan de grenen vloer. In het midden van de 18e eeuw krijgt het pand een nieuwe voorgevel. De witjes en het pleisterwerk erboven vormen dus vermoedelijk de eerste afwerking vlak na het vernieuwen van de voorgevel.

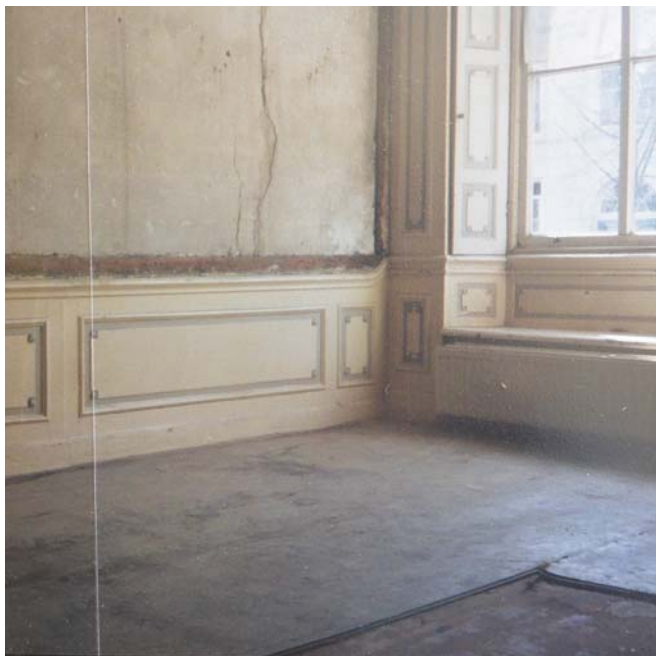
80. Foto van de vloer tijdens de restauratie, 1996.

aangebracht uit de 20e eeuw stammen. De egalisatielaag en de hardboardplaten werden waarschijnlijk gebruikt als ondergrond voor het marmoleum. Marmoleum is vanaf 1930 op de markt (Bot 2009). Later werd hier overheen een laag vinyl gelegd. Mogelijk gaat het hier om Colyvinil dat pas vanaf ca. 1950 op de markt is als vloerafwerking (Bot 2009). Deze afwerkingen zijn in 1996 verwijderd en konden dus niet onderzocht worden tijdens dit onderzoek. Een foto uit 1996 en de documentatie is de enige informatie (Jansbrug 1996).

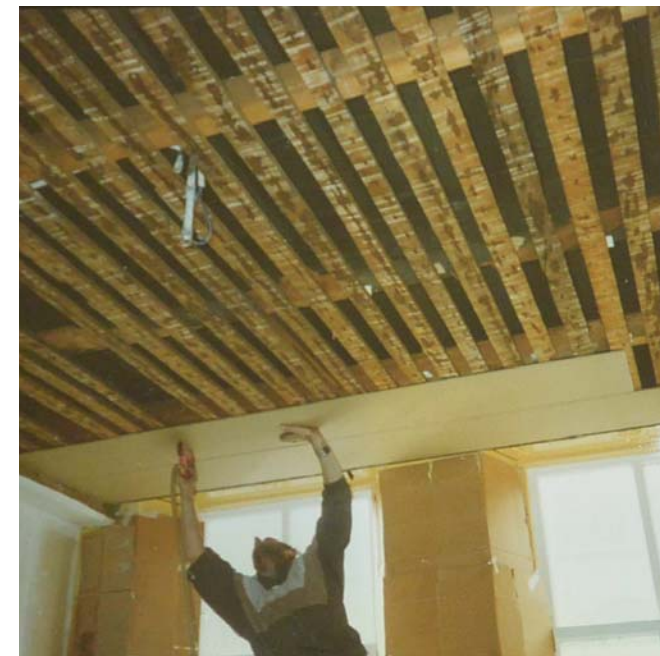
82. Aanbrengen plaatmateriaal voor het huidige plafond, 1996.

Het huidige plafond bestaat uit een vlak plaatmateriaal, dat tegen de rinkelatten van het oude plafond bevestigd

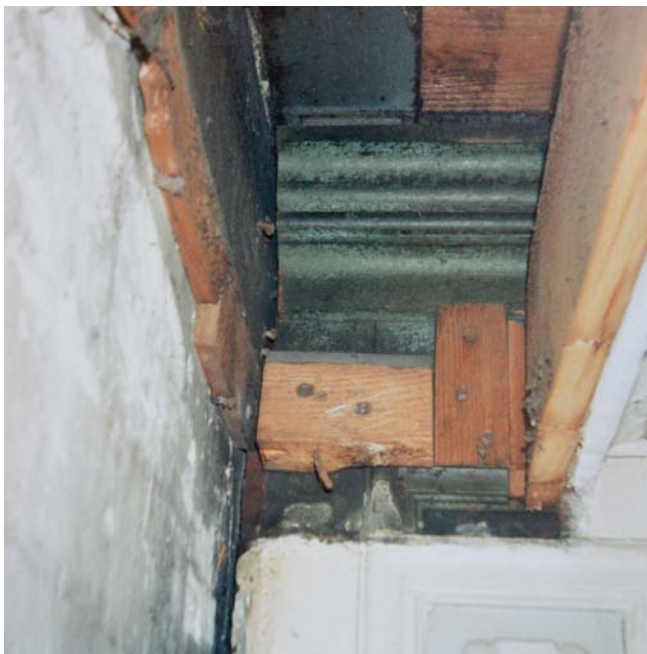
84. Vensterwandbetimmering boven stucplafond, 1996.

(zie H4.2). Het lijkt op de foto's een wat andere kleur, maar dat is op deze oude foto's moeilijk te zien en te vergelijken.

geplaatst. De vensterwandbetimmering loopt door boven het stucplafond, wat betekent dat deze ouder is dan het stucplafond.

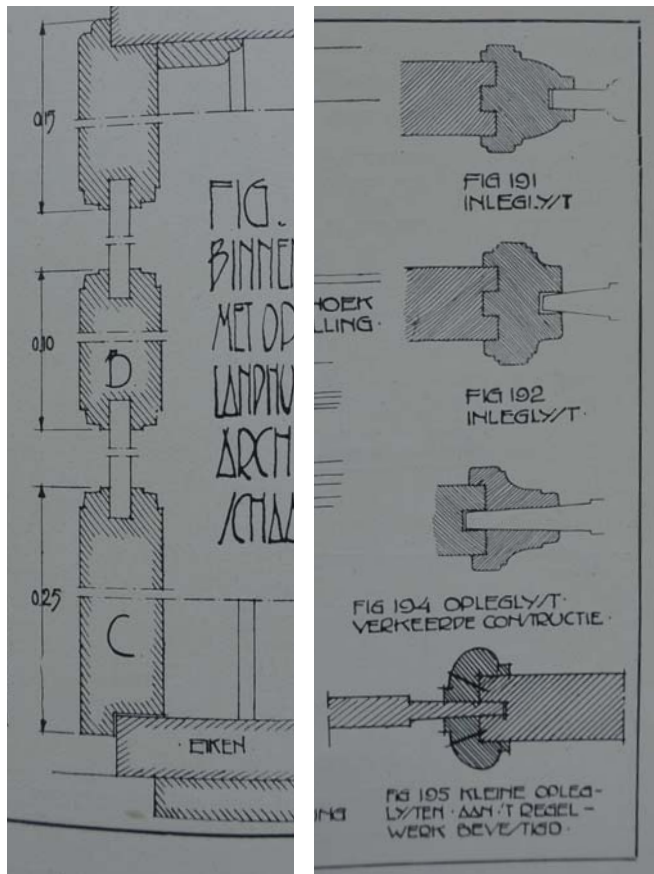
93. Links profiel in stijl- en regelwerk, rechts in- en opleglijsten.

Het is hierbij volgens Wattjes belangrijk dat het profiel niet te breed is zodat deze aan de stijlen/regels vast gespijkerd kan worden en niet aan het paneel. "Deze constructie is echter volsterkt af te keuren, daar het paneel hierdoor in de breedte richting opgeklampt wordt, dus niet vrij kan werken
