# Oude Delft 50-52

## Documentatie voorkamer

| Werkstuk: | Nummer 6, bouwhistorie |
| Auteur: | ir. E.M. (Eva) Osinga-Dubbelboer |

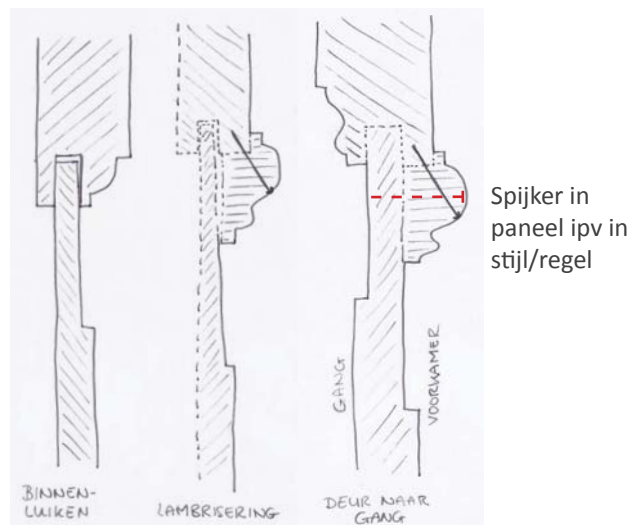
95. Verschillende constructiemethodes van profielen in de voorkamer.

In de deur naar de gang zijn beide varianten toegepast (zie afb. 95). Hierbij zou het kunnen dat de opleglijst verkeerd gespijkerd is, namelijk in het paneel. In het midden van het paneel is namelijk een krimpseur zichtbaar (zie afb. 96). Dit is de enige plek in de voorkamer waar dit het geval is.

In de voorkamer is deze theorie duidelijk terug te zien. De profielen die binnen de stijlen/regels vallen zijn hier onderdeel van (binnenluiken en suitedeuren). Waar de profielen buiten de stijl/regel komen, zijn opleglijsten toegepast. Dat er opleg- en geen inleglijsten zijn gebruikt wordt geconcludeerd uit het feit dat al deze profielen zijn gespijkerd, wat bij een inleglijst niet nodig zou zijn.

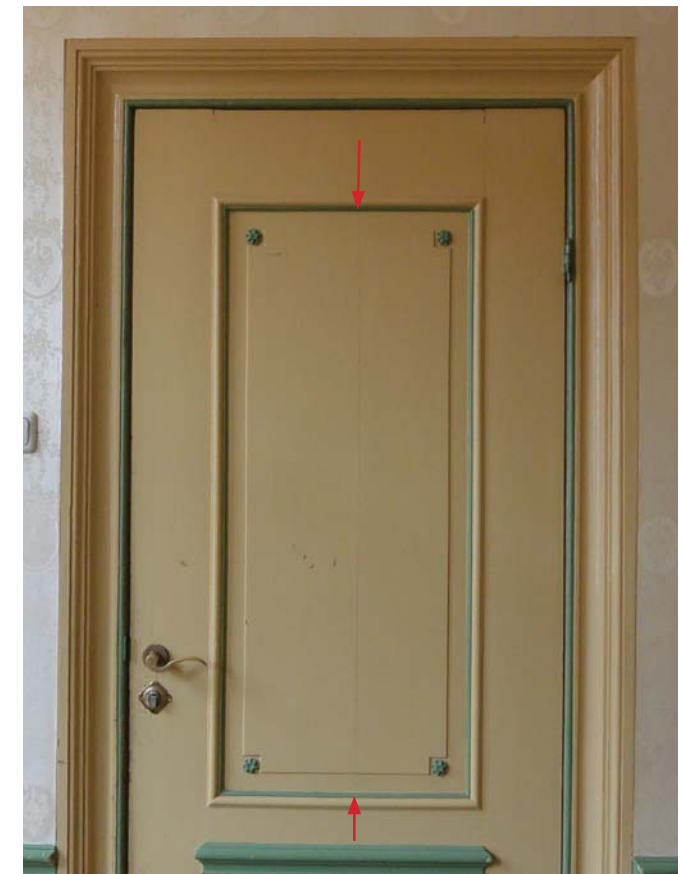
96. Paneel in deur naar gang gescheurt in het midden (bij rode pijlen).

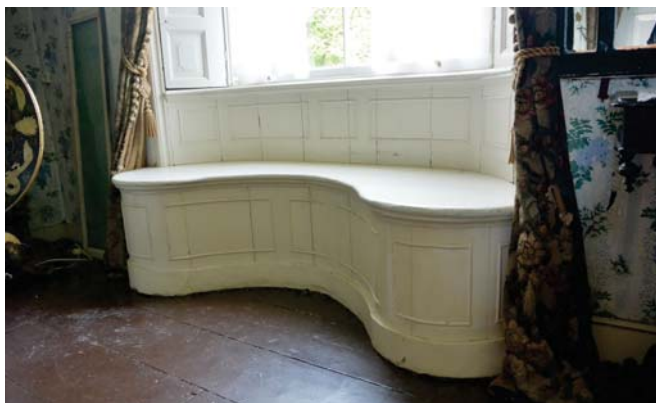
97. Vensterzitbank Havezate Oldengaerde te Dwingelo.

De gebruikte constructies voor de vensterzitbanken, het bovendeurstuk en de schouw worden in de literatuur niet besproken. Het gaat hier om een grondpaneel met daarop profiellijstjes en ornamenten gespijkerd. In de praktijk kom je dit vaker tegen, zoals bij Havezate Oldengaerde in Dwingelo, toch is er geen informatie over te vinden. Dit maakt het moeilijk om deze constructie in de tijd te plaatsen.

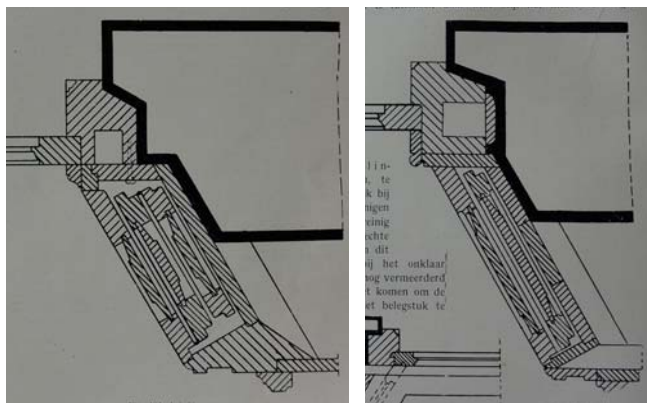
99. Rotterdams (links) en Haags (rechts) kokergat.

Bij een ‘Rotterdams’ kokergat is de gewichtkoker aan

de kamerzijde uitgehakt en wordt aan deze kant afgesloten met een belegstuk. Bij de ‘Haagse’ variant is het kokergat aan de muurzijde uitgehakt. Er is hier dus geen sprake van een belegstuk (Zwiers 1924). In Oude Delft 50 is ook geen belegstuk aanwezig, wat erop wijst dat hier sprake is van een ‘Haags kokergat’.

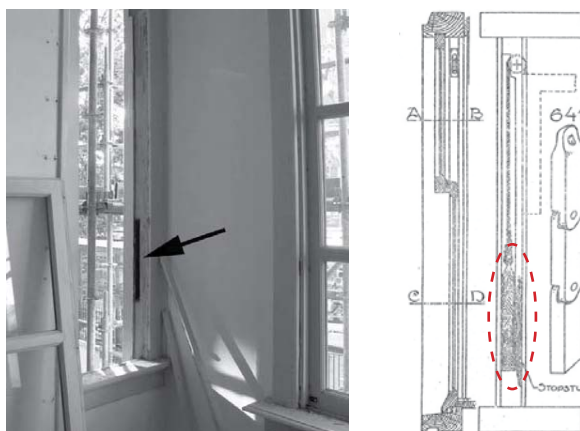
100. Gat ten behoeve van stopstuk, foto en tekening.

Het gewicht in het ‘Haags kokergat’ is te bereiken via een stopstuk in de sponning van het raam, het stopstuk is iets langer dan het gewicht. Het raam wordt op zijn plek gehouden door een leilat, die met een belegschoef tegen het kozijn wordt bevestigd (Wattjes 1925).
