# Oldengaerde

Interieurhistorisch onderzoek

Object: Havezathe Oldengaerde

Dit rapport is het resultaat van een interieurhistorisch onderzoek dat door Eva Osinga-Dubbelboer werd uitgevoerd in het kader van de opleiding *Bouwhistorie en Restauratie* aan de Hogeschool Utrecht.

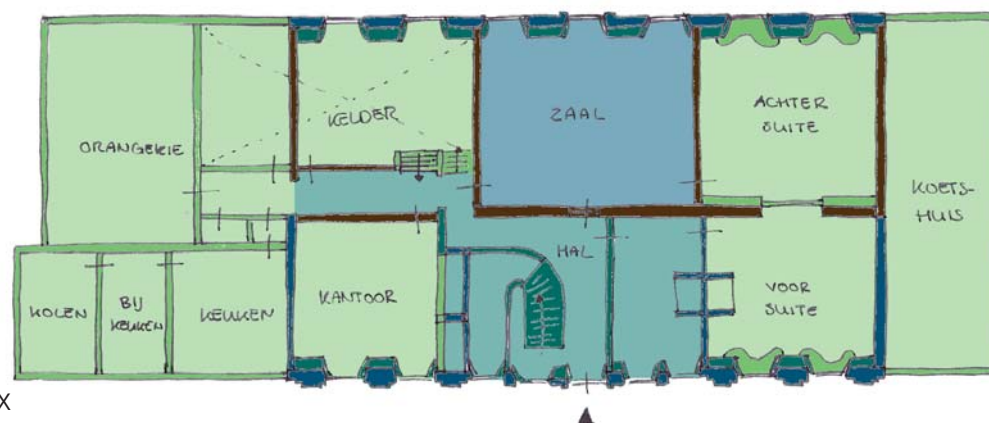
7. Bouwfasering volgens eigen interpretatie.

Op de pagina hierna is de bouwgeschiedenis volgens mijn eigen interpretaties weergegeven. Ook hier zijn grote onzekerheden met stippellijnen aangegeven. Enkele deuren, schouwen en trappen staan vermeld. Omdat niet het hele gebouw onderzocht is, kan niet voor elke ruimte aangegeven worden waar de deuren, schouwen en trappen in elke situatie zaten.

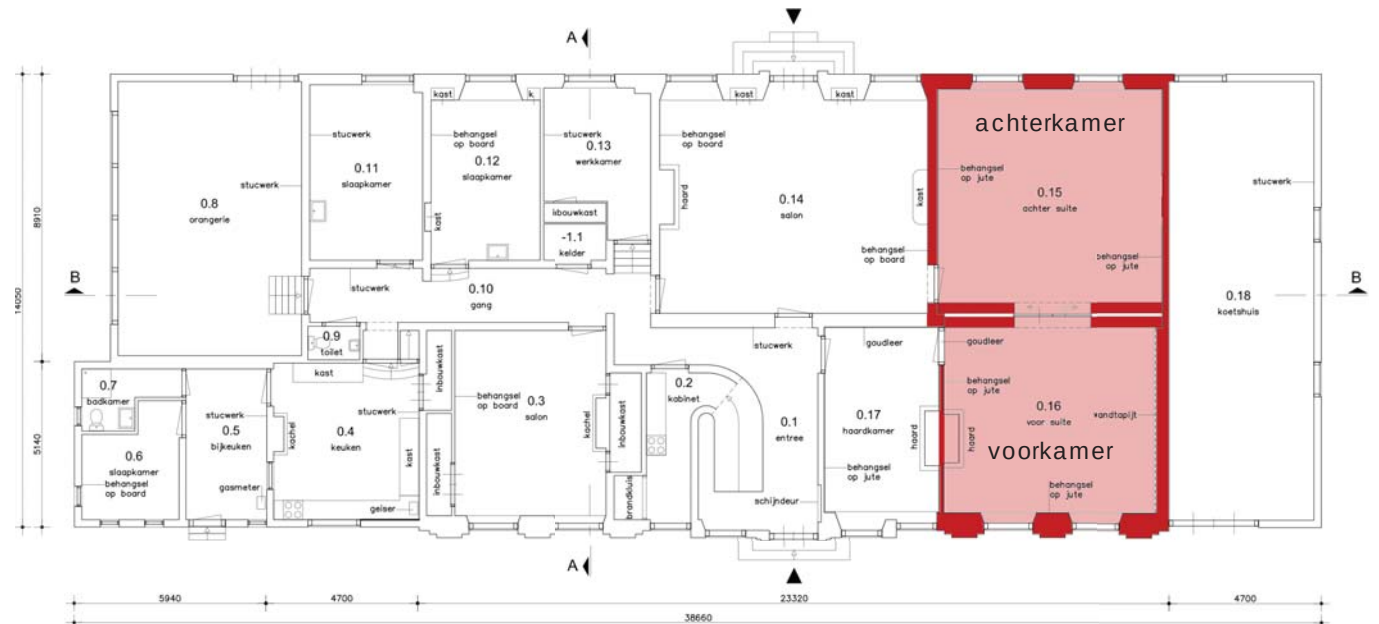
10. Begane grond, met in rood de kamers en suite, met voor- en achterkamer.

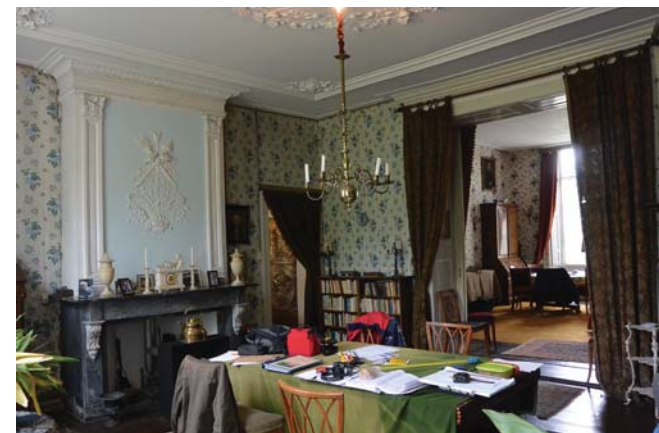
12. Overzichtsfoto voorkamer vanuit de noordoost-hoek.

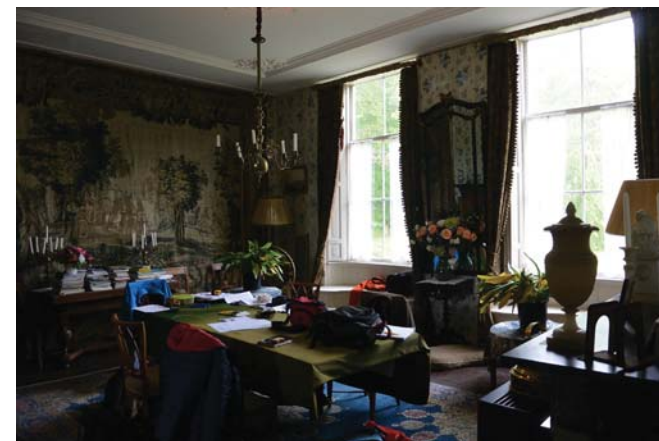
13. Overzichtsfoto voorkamer vanuit de zuidwest-hoek.

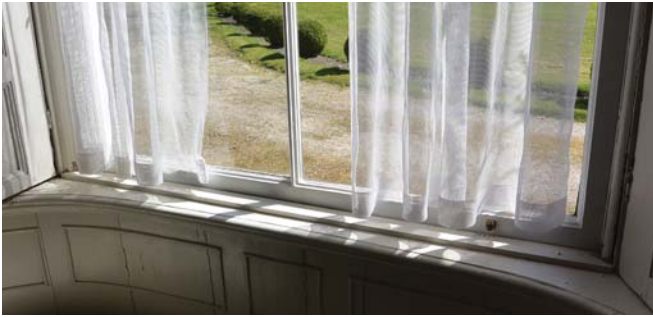
17. Raam met hele slanke roede.

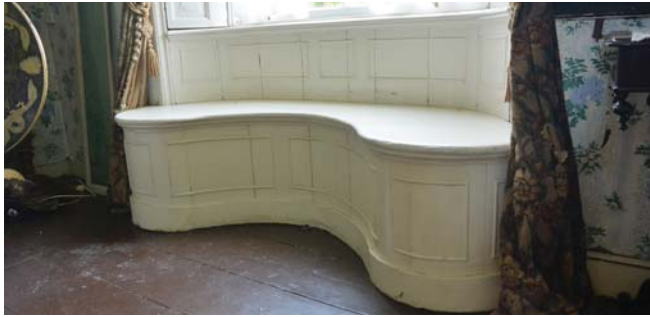
20. Het zitje onder het venster.

Er bestaat een relatie tussen het vervangen van de ramen aan de voorkant en het aanbrengen van de zitjes in de voor- en achterkamer (zie H3.5). De zitjes worden daarom gelijk gedateerd met het vervangen van de ramen in de voorkamer, dus in de tweede kwart van de 19e eeuw (na 1825).

De zitjes in zowel de voor- als de achterkamer zijn waarschijnlijk geplaatst na of tijdens het aanbrengen van de suitedeuren. De twee kamers werden zo met elkaar verbonden en door het aanbrengen van de zitjes werden de kamers meer een eenheid. De schuifdeuren komen ook uit de (eerste helft van de) 19e eeuw (zie H2.7).

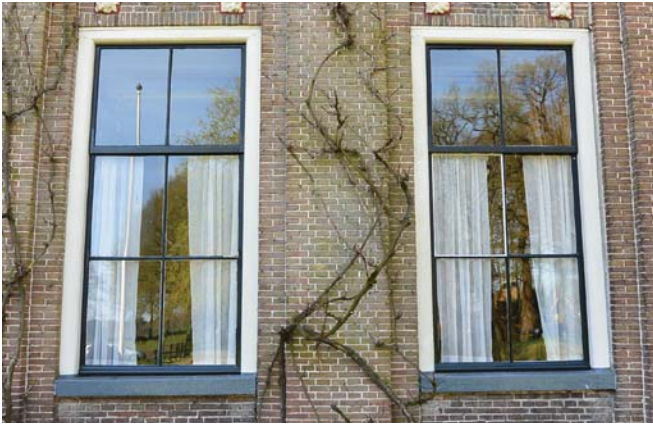
18. Voorgevel met de twee vensters van de voorkamer.

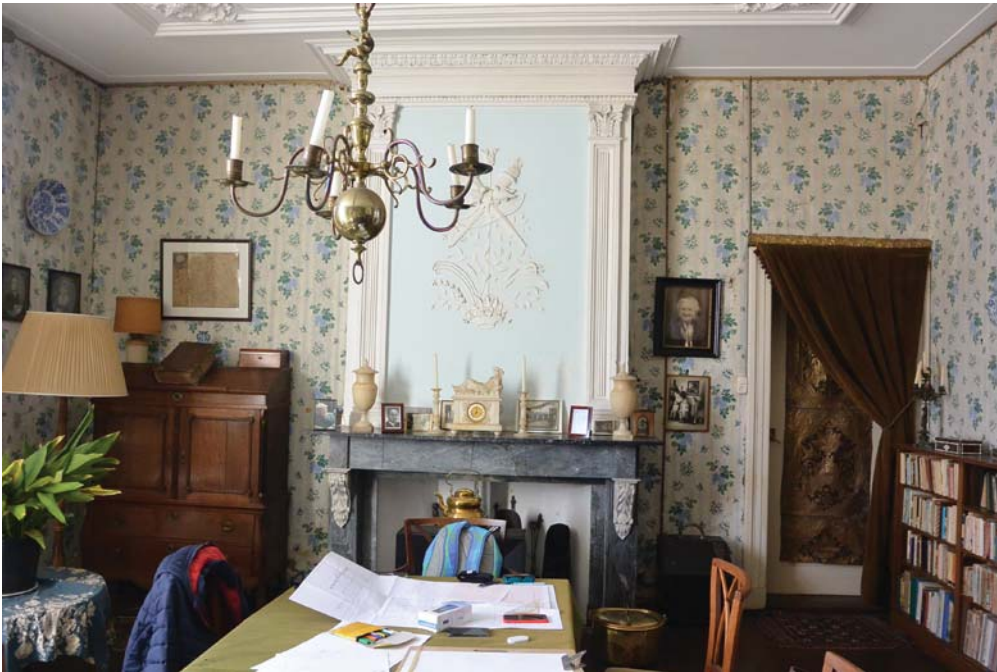
23. Overzichtsfoto van de zuidelijke wand in de voorkamer.

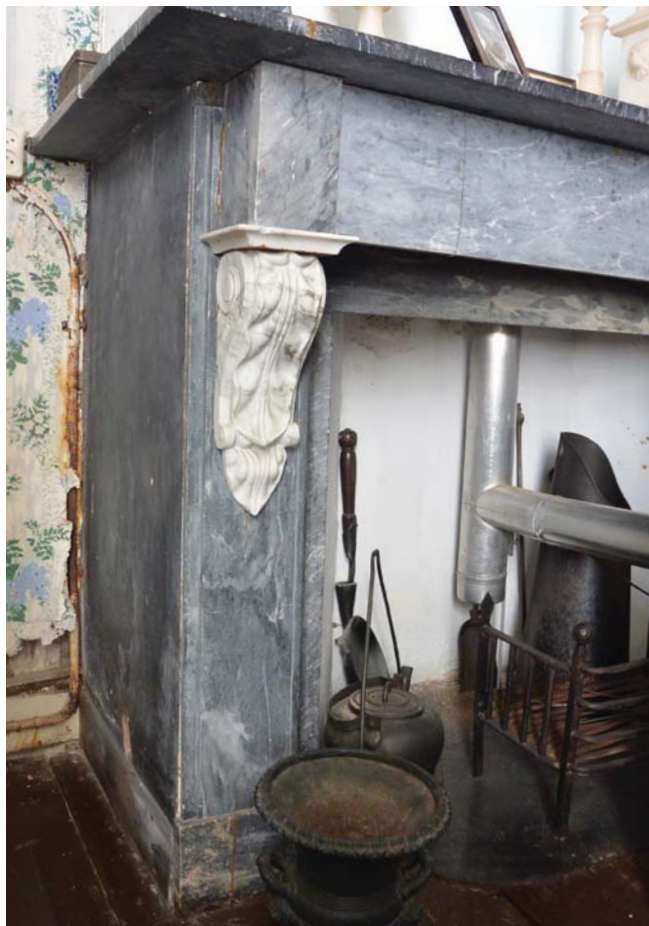
26. De marmeren schouw met console.

Kortom, we hebben vermoedelijk te maken met een 18e eeuwse schouw die in de 19e eeuw een nieuwe mantel heeft gekregen en een reconstructie van het 18e eeuwse stucwerk op de boezem.

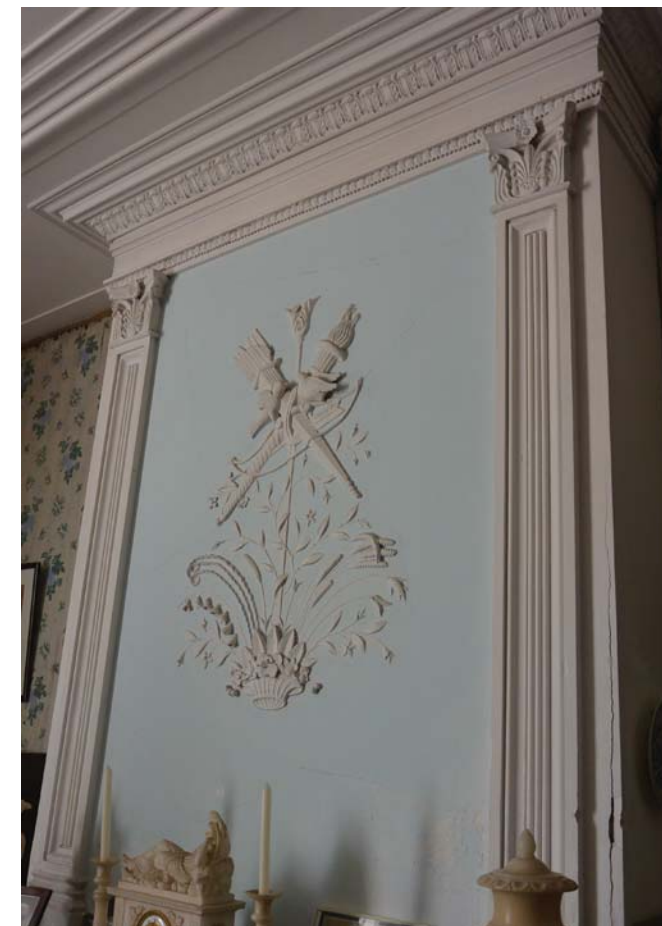
27. Het stucwerk op de boezem van de schouw.

populair. Vermoedelijk is hier sprake van een neo-stijl. Een gestucte boezem met pilasters en korintische kapitelen (en een spiegel ertussen, zoals in de salon) kwam veel voor in de 19e eeuw (zie H4.1).

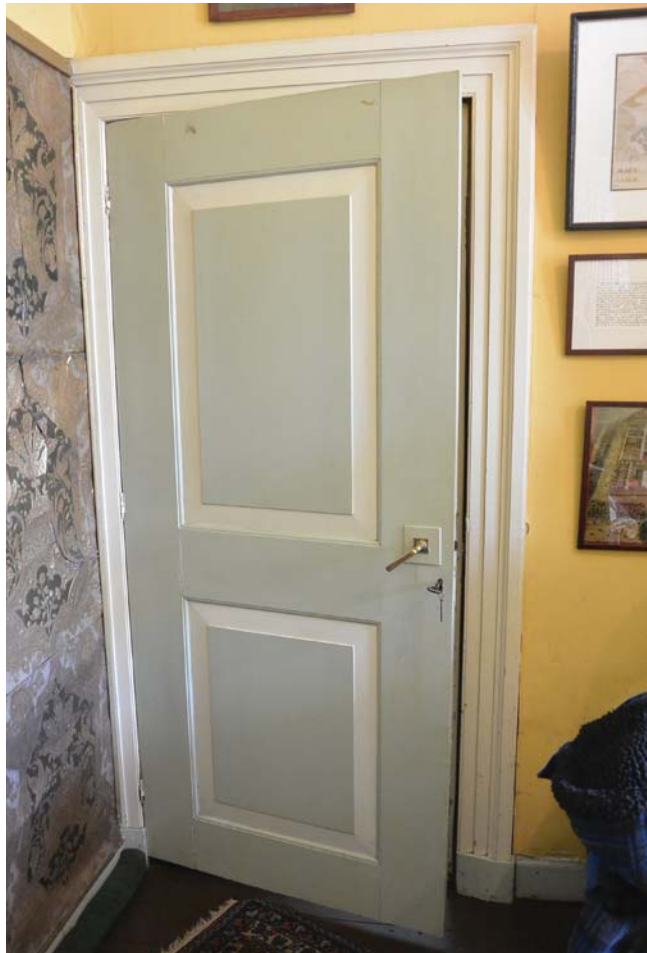
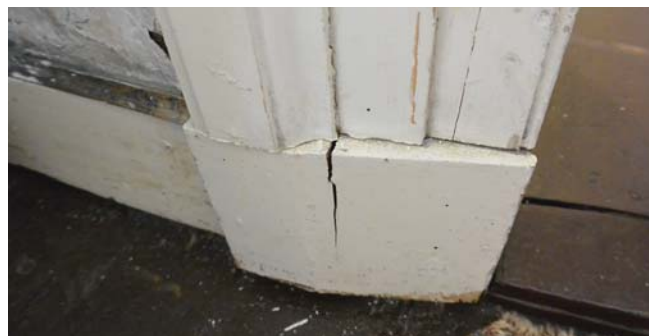
De deur bevindt zich tegen de rechter zijkant van de wand. Het houten deurkozijn is 2,38m hoog en 1,20m breed. De architraaflijst om de deuropening bestaat uit een relatief plat profiel met fijne randjes en staat op een houten neut die iets hoger is dan de plint. In het kozijn ligt een houten drempel. De houten deur is een paneel deur met twee panelen waar een stuk goudleer overheen geplakt is. De achterwand van de haardkamer achter deze deur is bespannen met hetzelfde goudleer. De deuromlijsting kent aan de kant van de haardkamer dezelfde detaillering als in de voorkamer.

De deur is voorzien van eenvoudig hang en sluitwerk. De goudkleurige klink heeft een vierkant deurschild. Onder deze dekplaat is het sleutelgat als een gat in de houten deur zichtbaar.

30. Deur met omlijsting vanuit de voor-, achter- en haardkamer.

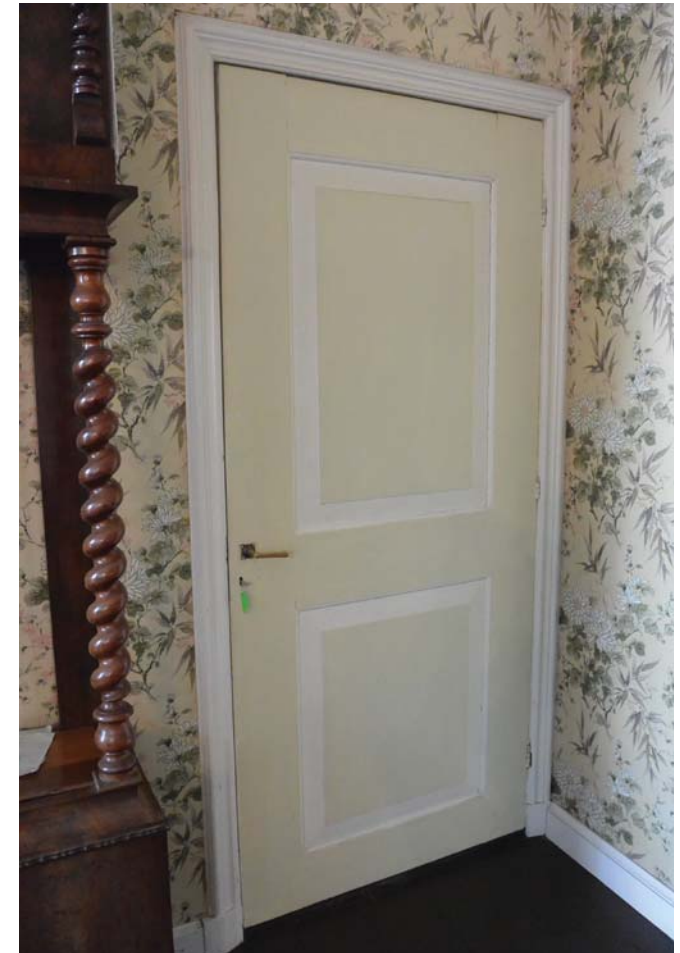
31. Deur met omlijsting vanuit de salon.

zichtbaar en kent een uitgesproken hol en bol profiel. Dit soort profielen zijn ouder dan de strakke lijsten, die vanaf het begin van de 19e eeuw populair worden (OudeDeur 2015). De omlijstingen (op die aan de kant van de salon na) komen dus vermoedelijk uit de eerste kwart van de 19e eeuw.

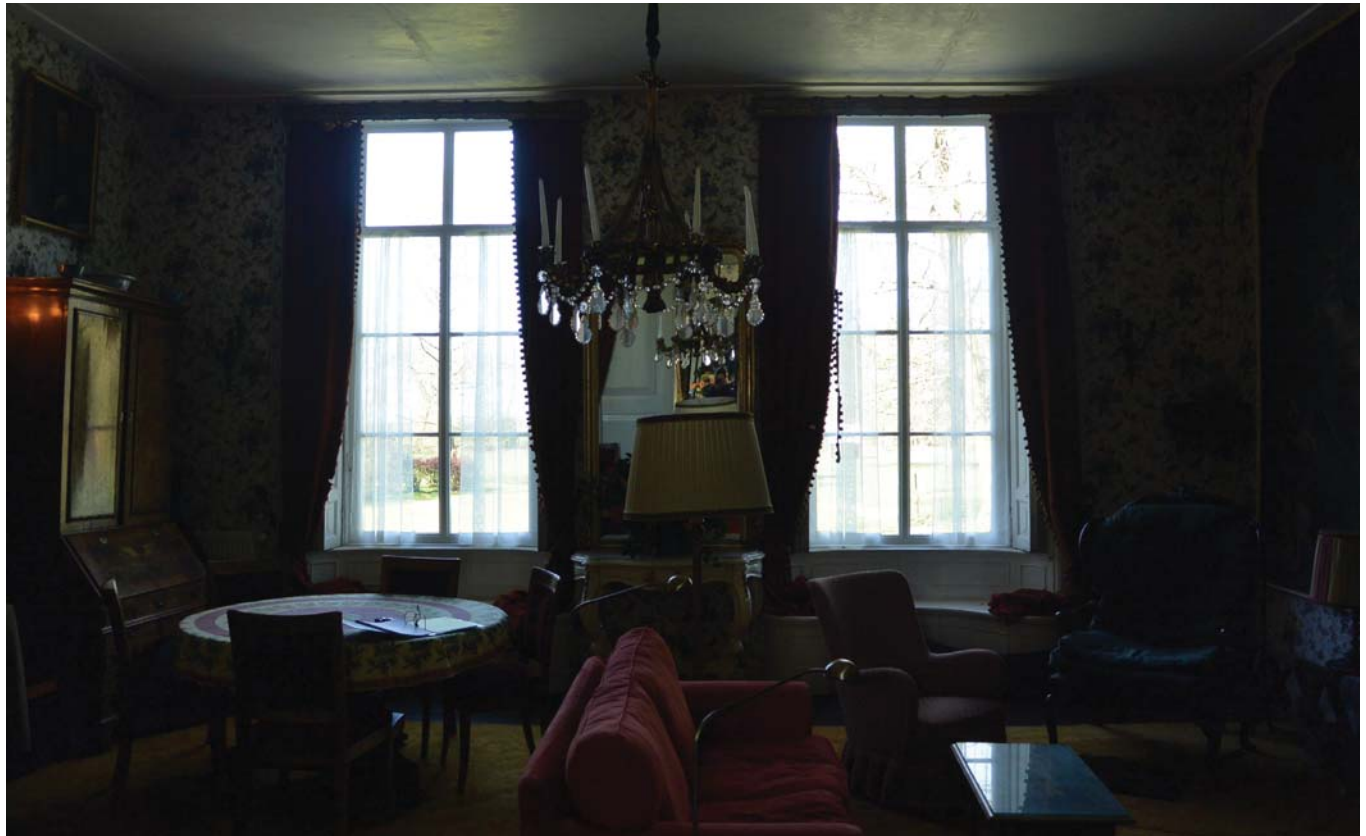
De zitjes zijn hetzelfde als in de voorkamer en zijn waarschijnlijk gelijktijdig geplaatst. Ze worden gedateerd in de tweede kwart van de 19e eeuw (zie H2.3).

32. Overzichtsfoto van de westelijke wand.

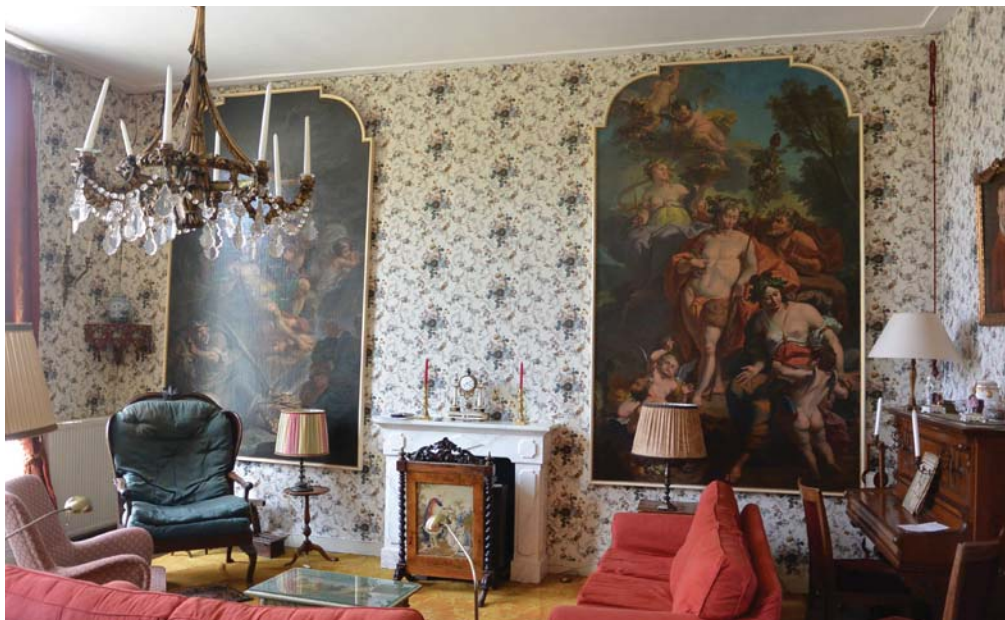
Het papierbehang in de achterkamer bevat neorococo motieven die in behang veel voorkomen tussen 1840 en 1875. Gezien het ontbreken van een afsluitende rand aan de boven- en onderkant hebben we hier waarschijnlijk echter niet te maken met een behang uit de 19e eeuw (Harmanni 2007). Het is waarschijnlijker dat het, net als in de voorkamer, om een behang uit de 20e eeuw gaat. In de wederopbouw periode waren bloemmotieven weer zeer populair in het traditionele interieur.

35. Overzichtsfoto noordelijke wand in achterkamer.

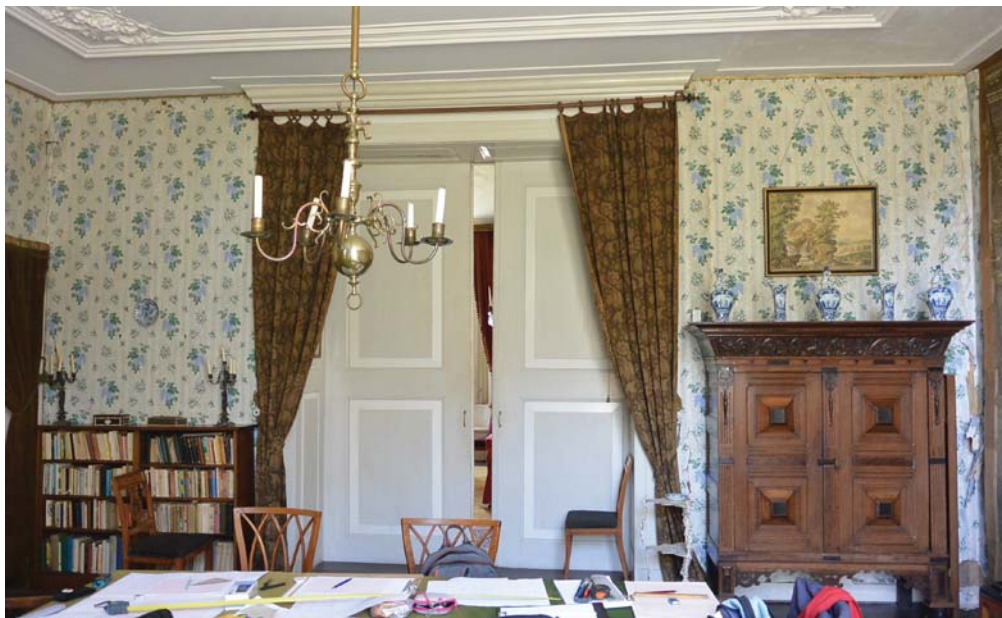
38. Overzichtsfoto westelijke wand van de voorkamer.

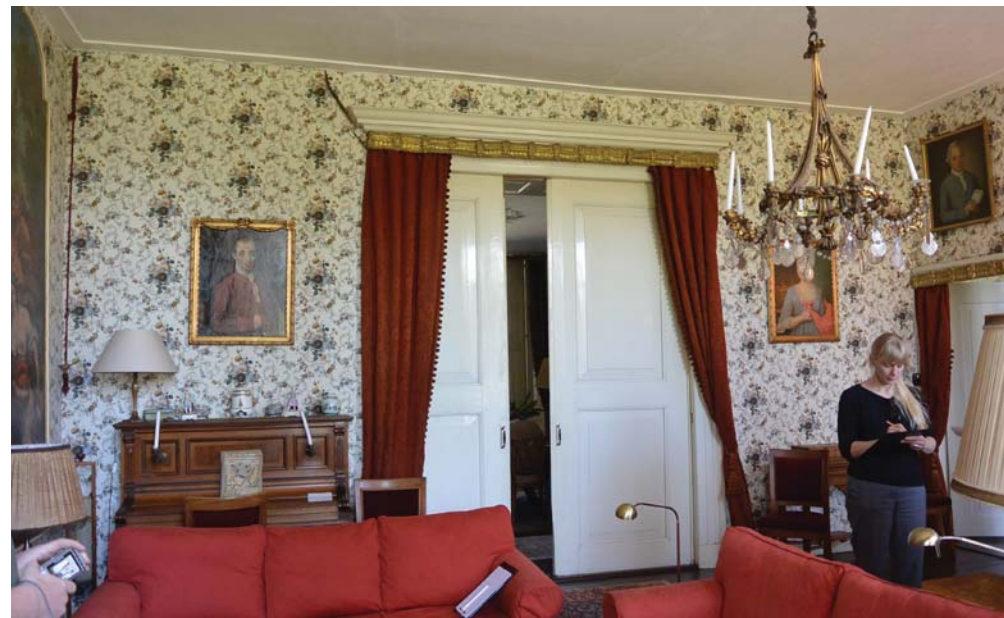
39. Overzichtsfoto oostelijke wand van de achterkamer.

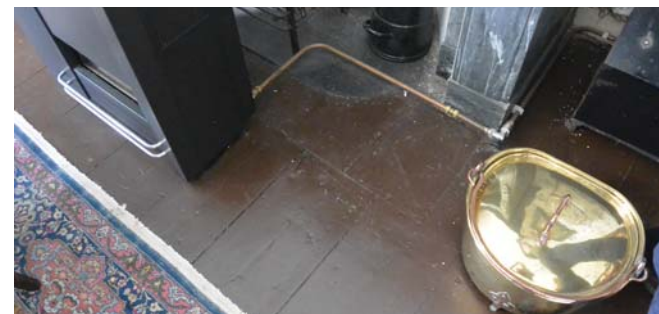
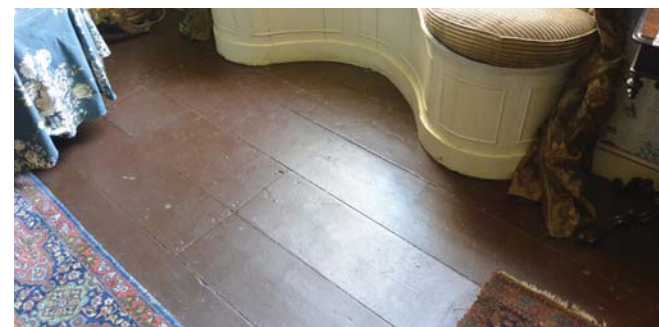
42. Afwijkingen in de vloer van de voorkamer.

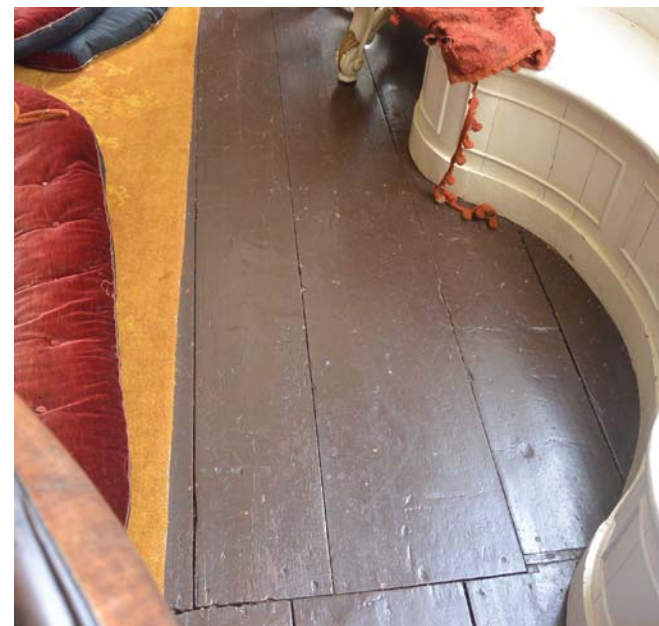
De vloer in de achterkamer heeft weinig afwijkingen waaraan deze gedateerd kan worden. Qua afmetingen lijken deze planken uit dezelfde tijd als die in de voorkamer te komen. Mogelijk zijn ze zelfs nog ouder, uit de bouwtijd van de achterkamer (15e eeuw).

43. Kop- en staartdelen in de achterkamer.

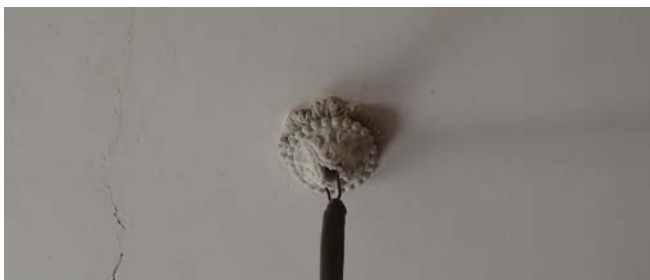
45. Detail plafond achterkamer.

Het plafond van de achterkamer is soberder dan dat van de voorkamer. Het stucplafond is rondom voorzien van een band van ca. 15cm breed, deze wordt nergens onderbroken. In het midden van de ruimte is een kroonluchter opgehangen aan een klein floraal stucelement. De maat van dit element staat echter niet in verhouding tot de ruimte.

In het plafond zijn diverse scheurtjes en oneffenheden te zien. Hierin is echter geen patroon te ontdekken dat de mogelijke vorm van een eerder stucplafond aanduidt.

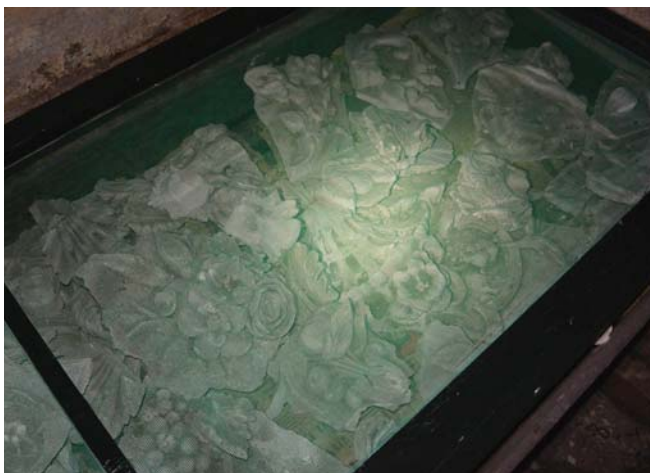
46. Stukken stucwerk in de kelder.

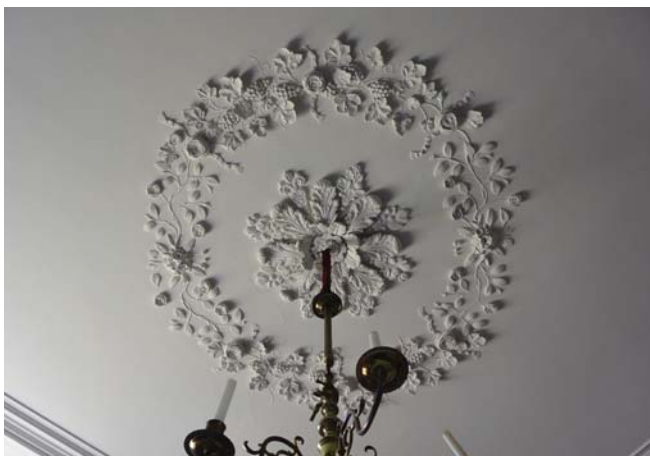
47. Detail plafond voorkamer.

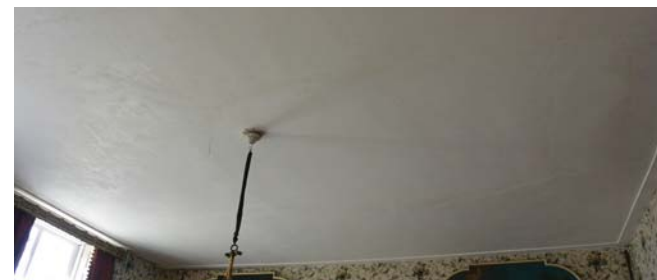
48. Overzichtsfoto plafond achterkamer.

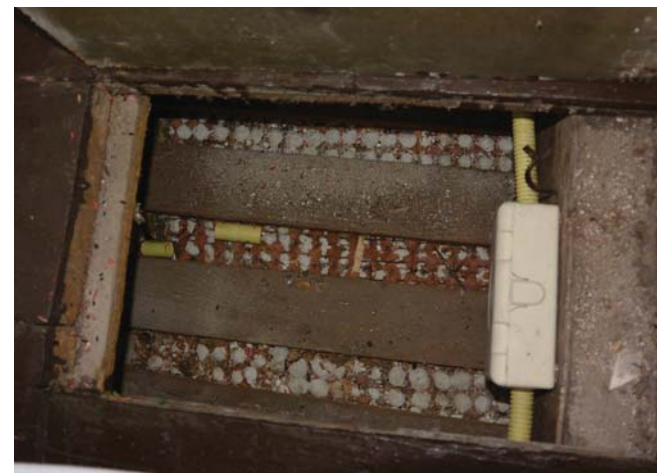
49. Stuc op steengaas in de voorkamer.

Het huidige plafond lijkt een goedkope oplossing om een beschadigd of naar beneden gekomen plafond te herstellen. Eind 19e eeuw werd men in de voorkamer met hetzelfde probleem geconfronteerd. Toen werd besloten een reconstructie te maken op steengaas. Het plafond in de achterkamer is waarschijnlijk later vergaan en men heeft toen besloten om het (mogelijk wegens geldgebrek) op deze manier op te lossen. Dit plafond zou dan uit de 20e eeuw kunnen stammen.

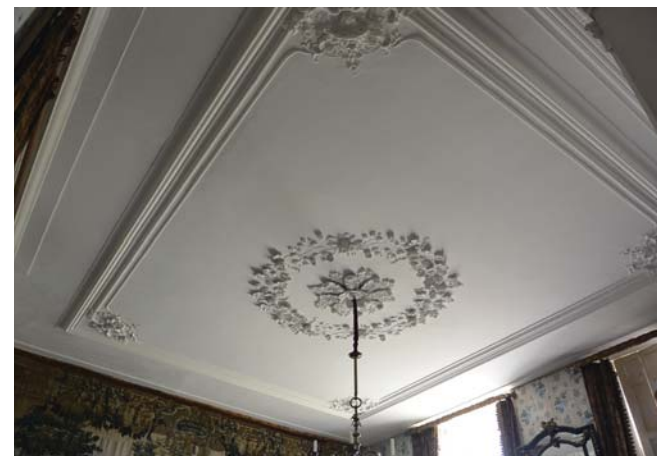
50. Overzichtsfoto plafond voorkamer.

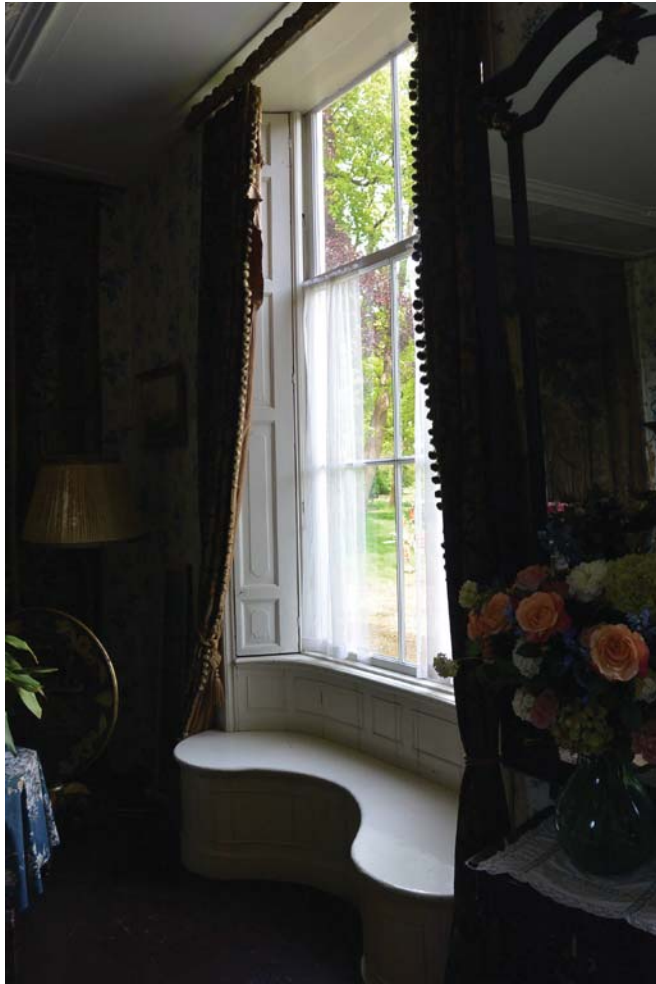
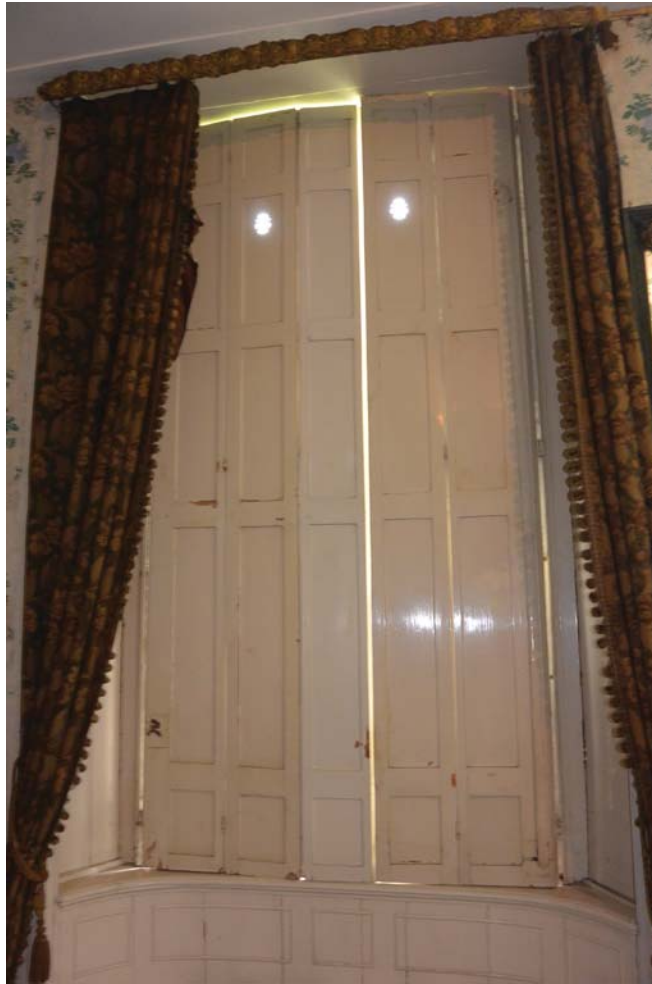
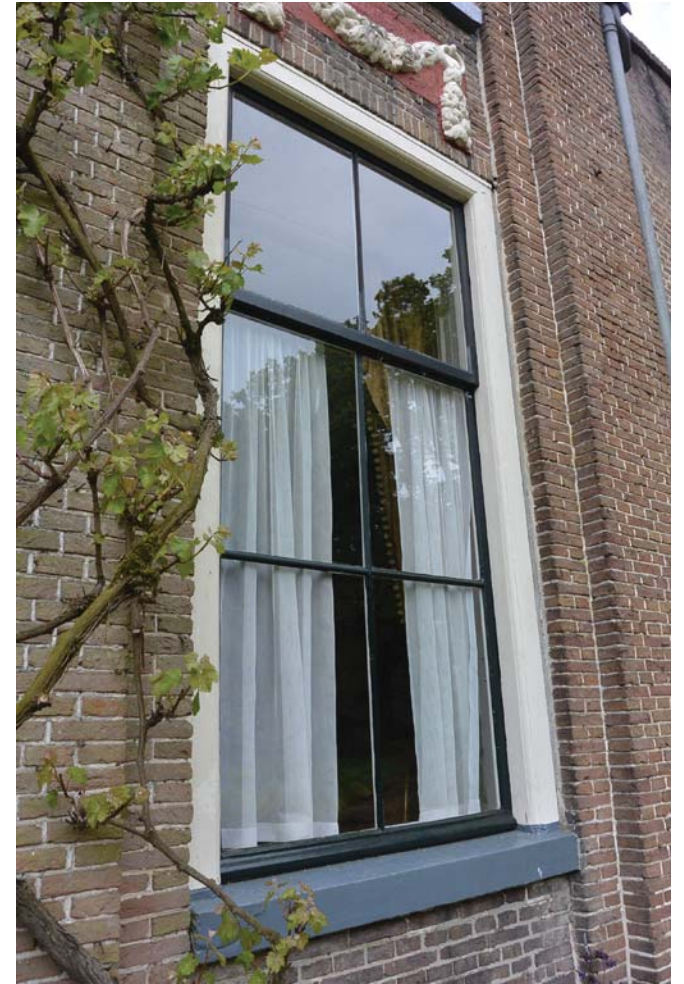
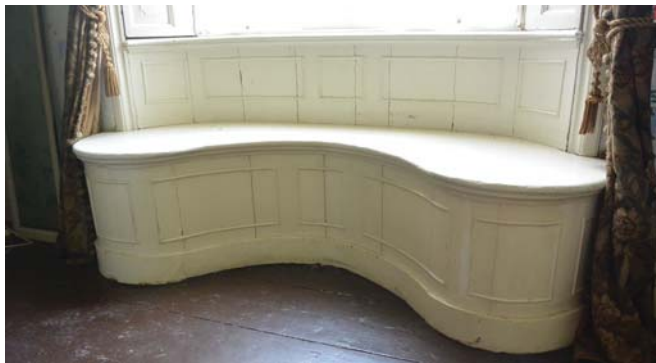
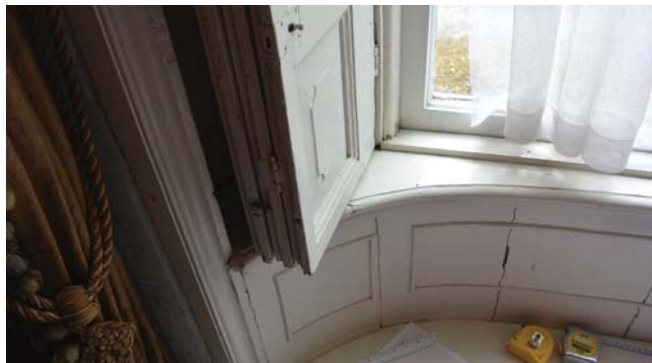
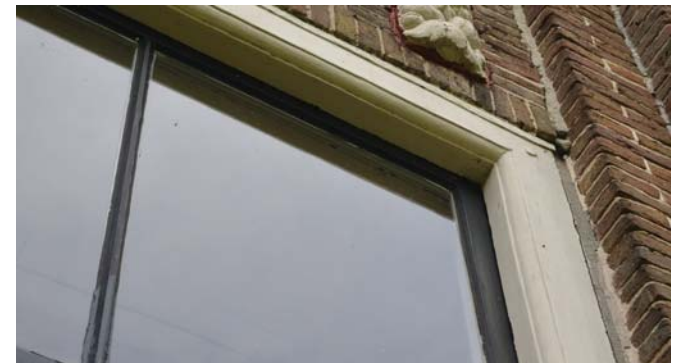
Aanzicht venster, van buitenaf, met luiken dicht.

De vensters bestaan uit een kozijn met daarin een vast bovenraam en een beweegbaar onderraam.

Het kozijn wordt gedateerd aan het begin van de 18e eeuw, waarschijnlijk met de verbouwing van 1717. Schuiframen (en dus ook de kozijnen die daar bij horen) komen in Nederland rond 1680 voor het eerst voor (Stenvert, et al. 2007). Aanvankelijk worden de kozijnstijlen uit meerdere delen rond de gewichtkoker vervaardigd. Vanaf het begin van de 18e eeuw worden massieve kozijnstijlen steeds gebruikelijker. Huis Groeneveld te Baarn (1710) is een van de eerste plekken waar deze constructie voor zo ver bekend werd toegepast (Boot 1981), zie H4.5. Het lijkt er op dat de kozijnstijlen in Oldengaerde massief zijn en dus op zijn vroegst uit 1710 kunnen dateren.

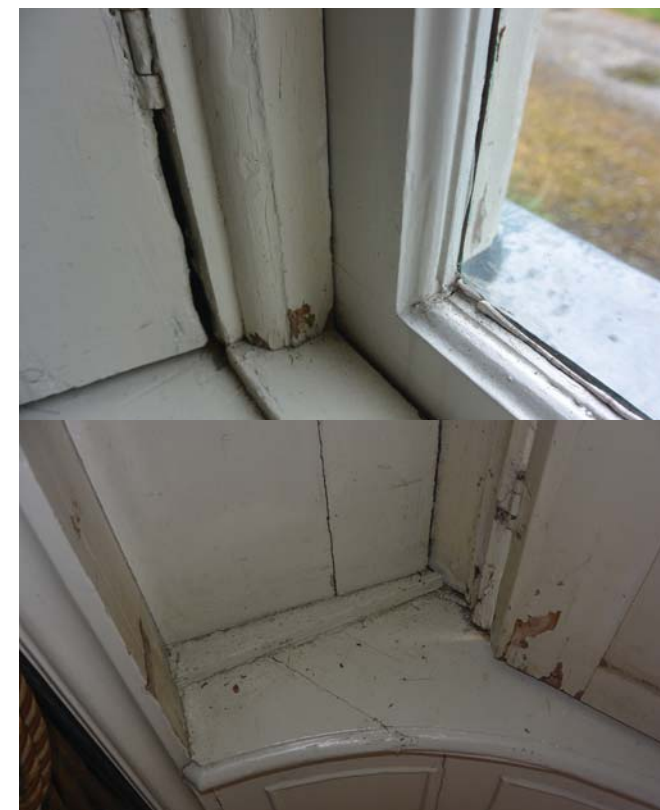
55. Binnenkant kozijn, met open luiken (boven) en dichte (onder).

De gewichten in de gewichtkoker hangen aan een raamkoord dat over een katrol loopt en aan het schuifraam is bevestigd. Dit gewicht maakt het mogelijk om het raam met relatief weinig kracht te openen en

sluiten. Als beveiliging kan het schuifraam aan het kozijn vast gezet worden door middel van een raampen die door het raam in het kozijn steekt.

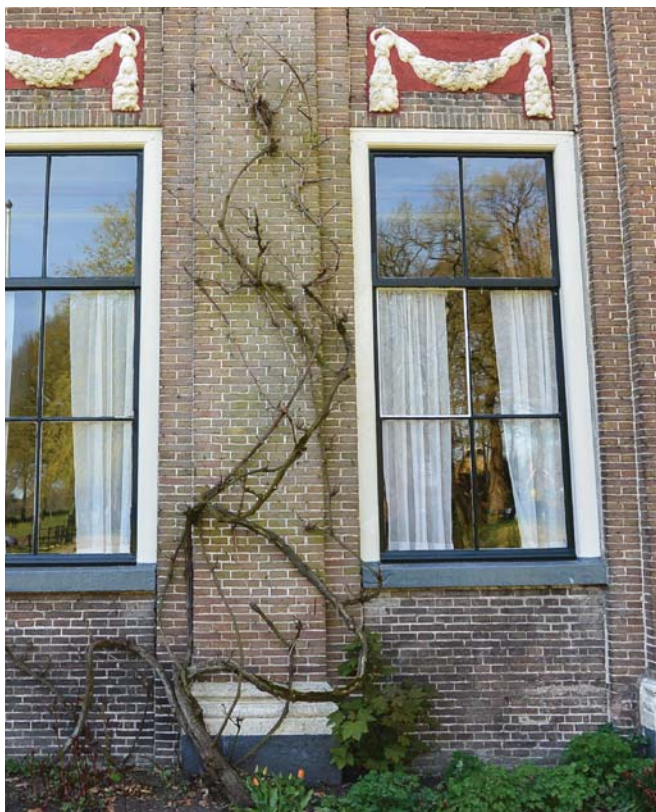
56. Ramen van buiten.

Het houten schuifraam kent een zes-ruits indeling, met onder een 2x2 beweegbaar deel en boven een 1x2 vast deel. Het bovenraam is rondom in een houten profiel gevat van ongeveer 5cm breed. Het raam wordt door midden gedeeld door een verticale roede met een zeer slank profiel van ongeveer 2cm. Aan de binnenkant is overal hetzelfde ojiefprofiel te zien. Het enkele glas is vanaf de buitenkant geplaatst en afgewerkt met

stopverf, wat voor een schuin profiel zorgt.

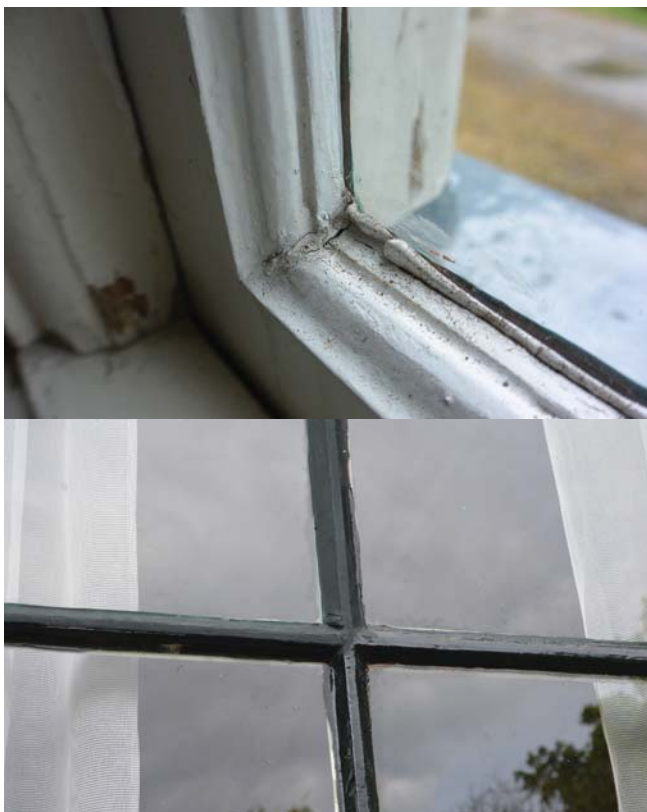
57. Profiel binnen (boven) en buiten (onder).

Het schuifbare onderraam is aan de zijkanten en bovenkant in een profiel van ongeveer 5cm gevat, vergelijkbaar met het bovenraam. De onderdorpel kent een andere profilering en is een stuk forser. Hier is sprake van een profiel dat vanaf het glas begint als ojief, maar dan een half ronde vorm heeft en met een klein randje aan de onderkant afgesloten wordt. De onderdorpel van het raam sluit direct aan op de natuursteen onderdorpel van het kozijn. Er zit geen houten onderdorpel van het kozijn tussen.

dezelfde roeden als het bovenraam. Het ojiefprofiel aan de binnenkant van het bovenraam is bij het onderraam ook rondom te zien. Van buiten is een schuine rand stopverf te zien.

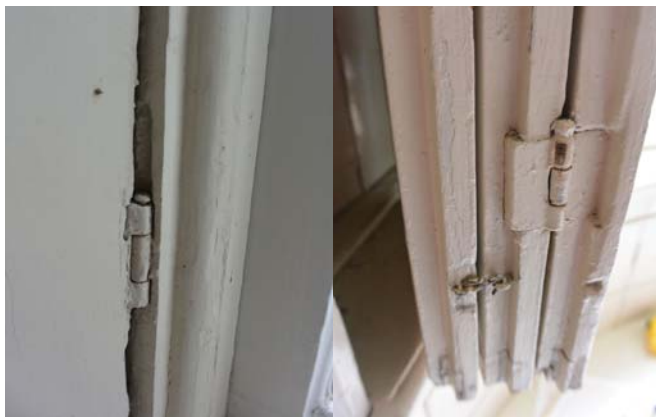
61. Scharnieren op kozijnlat (links) en tussen vouwblinden (rechts).

Vouwblinden komen voor vanaf het begin van de 18e eeuw (Jehee 2010). De vouwblinden met kasten worden gezien hun vormgeving en detaillering gedateerd in het begin van de 18e eeuw. Vermoedelijk zijn ze net als de kozijnen bij de verbouwing van 1717 geplaatst (zie H2.3).

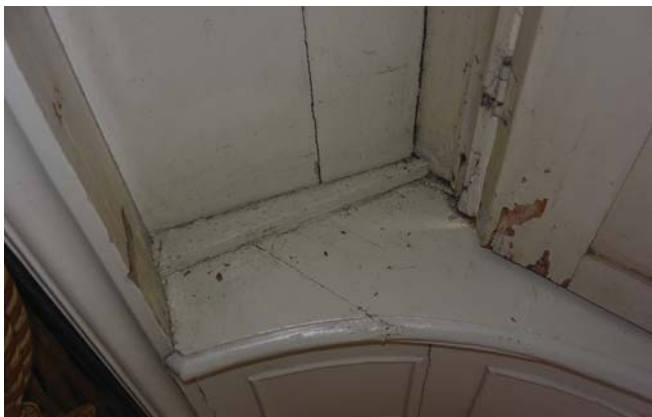
62. De binnenkant van de blindenkast, met rechts de eerste blinde.

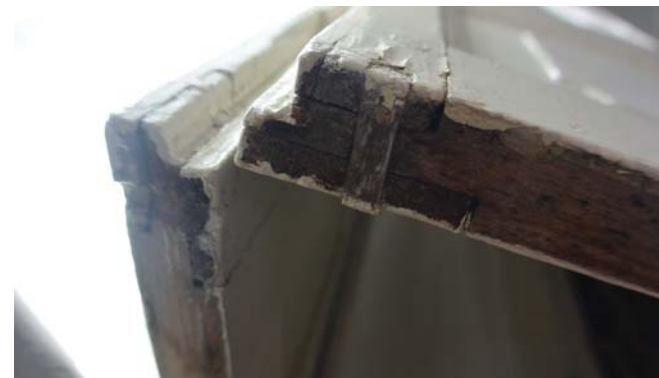
63. De vouwblinden van de onderkant, met de verbinding tussen stijl en regel, aan de doorgezaagde toognagel is te zien dat de vouwblinde is ingekort.

Voor het plaatsen van de zitjes zijn de vouwblinden in de voorkamer 2,5cm ingekort. In de achterkamer is dit niet het geval. De zitjes in de voor- en achterkamer hebben dezelfde afmetingen. De ruimte onder de vensters in de voorkamer was blijkbaar 2,5cm lager dan in de achterkamer. Het is makkelijker om 2,5cm van de vouwblinden en de kozijnstijlen in de voorkamer af te zagen, dan deze er in de achterkamer aan te 'plakken'. Daarom is er voor gekozen om het venster met vouwblinden aan de voorkant aan te passen en ze aan de achterkant in hun oorspronkelijke vorm te behouden.

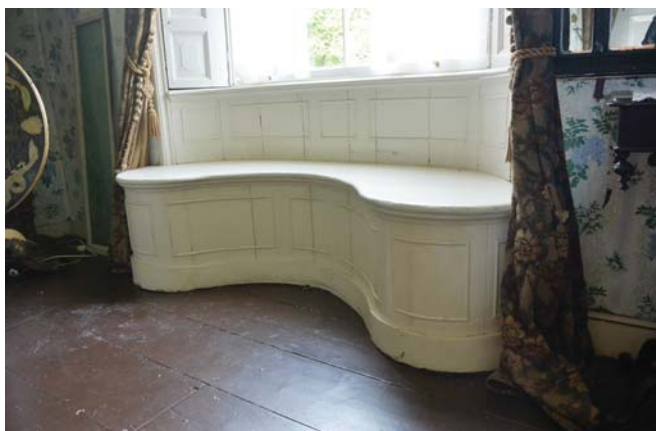
68. Venster(zit)bank.

Het zitje onder het venster is letterlijk een venster(zit)bank. Het is geen los interieur element, maar is volledig in het venster en de wand opgenomen. Het zitje is symmetrisch onder het venster geplaatst. De rugleuning volgt de vorm van het venster met de blindenkasten, waarbij de hoeken zijn afgerond. De zitting bestaat uit twee bollingen met daartussen een holling. De zitting is iets breder dan het venster met blindenkasten. Onder de zitting is de bank dicht en volgt de vorm van de zitting. De plint die langs de wand loop sluit aan op de plint van het zitje.

De rugleuning en de onderkant zijn met eenvoudige bolle profieltjes voorzien van een rechthoekige vakverdeling. Deze verdeling is hier, in tegenstelling tot die van de vouwblinden, wel symmetrisch (1-2-1-2-1).

De zitting is aan de randen met een halve bolling afgewerkt en steekt iets over de rand. Onder deze rand is een profiellat aangebracht met eerst een verticaal stuk, dan een kwart holling en tot slot een horizontaal stukje. De horizontale plank boven de rugleuning is op dezelfde manier uitgevoerd, inclusief profiellat.

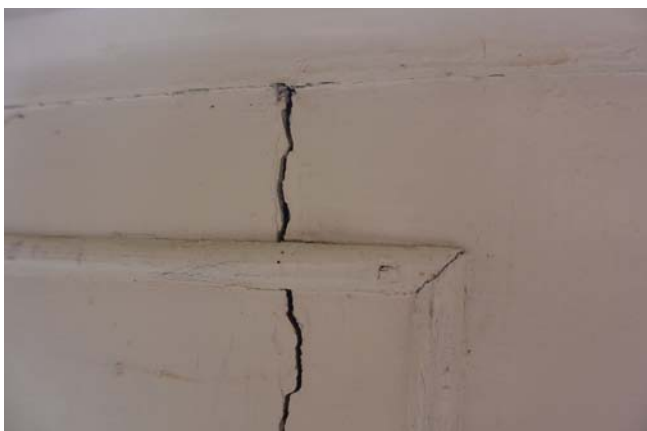
69. Het profieltje op de naad tussen twee planken.

De rugleuning en onderkant bestaan uit meerdere verticale houten planken. Over de planken zijn houten profieltjes gespijkerd die rechthoekige vakken vormen. De profieltjes lopen door over de naden van de planken, die door de werking van het hout nu goed zichtbaar zijn. Het is niet bekend hoe de interne constructie van het zitje er precies uitziet. Vermoedelijk zal hierin een houten stijl en regelwerk aanwezig zijn, dat voor de stabiliteit van het zitje zorgt.

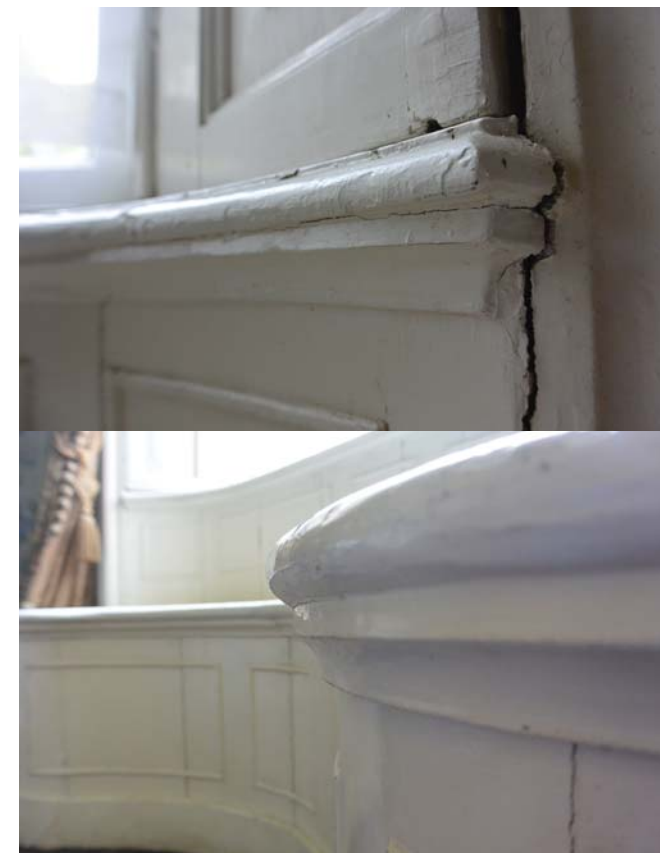
70. De profilering van de rand van de zitting en plank boven leuning.

De zitjes worden qua vormgeving en detaillering in de 19e eeuw gedateerd. De zitjes werden vermoedelijk tegelijk met het vernieuwen van de ramen geplaatst. Door het inkorten van het kozijn (en vouwblinden) met 2,5cm, ten behoeve van de plaatsing van de zitjes, zullen ook de ramen aangepast moeten zijn. In de tweede kwart van de 19e eeuw werden de ramen vervangen, het is dus waarschijnlijk dat toen ook de zitjes geplaatst zijn.

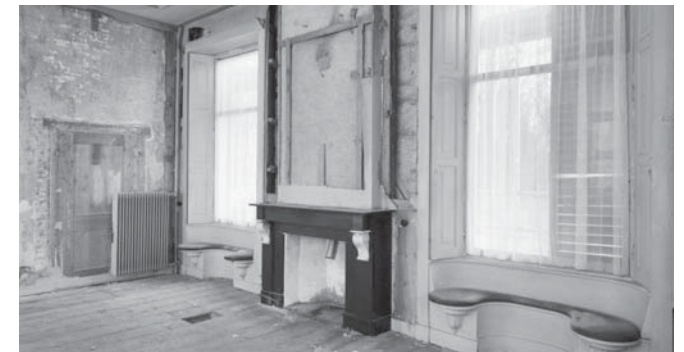
74. Interieur te Leuvenheim (RCE Beeldbank 2015).

consoles heeft. In dit interieur zijn bovendien venster(zit) banken aanwezig met ronde vormen die doen denken aan de zitjes in de voorkamer van Oldengaerde.

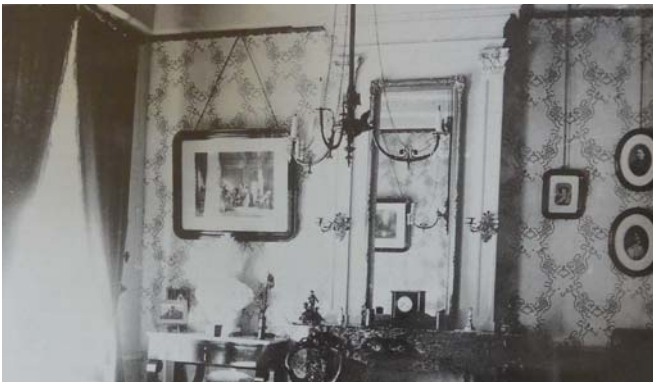
75. Interieur te Dokkum, 1865-1900 (Fock 2001, 430).

Bij een interieur te Dokkum op een afbeelding tussen 1865 en 1900 staat vermeld: “De gestucte schoorsteenboezem heeft korintische pilasters, zoals die vaak voorkwamen in de Biedermeier-interieurs.” (Fock 2001, 430). Over de

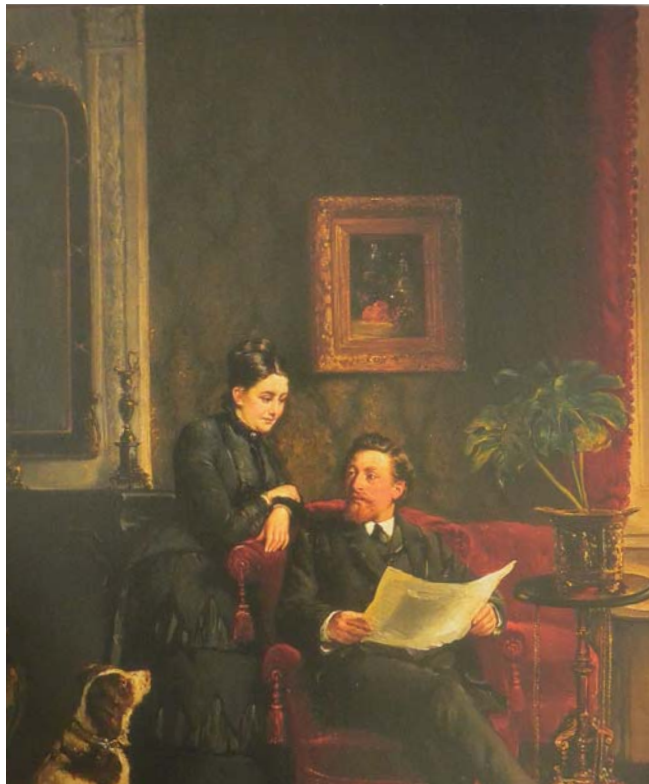
77. Interieur, 1884 (Fock 2001, 447).

schoorsteenpartij op een interieurafbeelding uit 1884 wordt geschreven: “De schoorsteenpartij is typerend voor het laatste kwart van de 19e eeuw. Het geheel bestaat uit een zwart marmeren mantel met daarop een pendulestel, een gestucte schoorsteenboezem in neoclassicistische stijl en een verguld zwart houten spiegel.” (Fock 2001, 447).

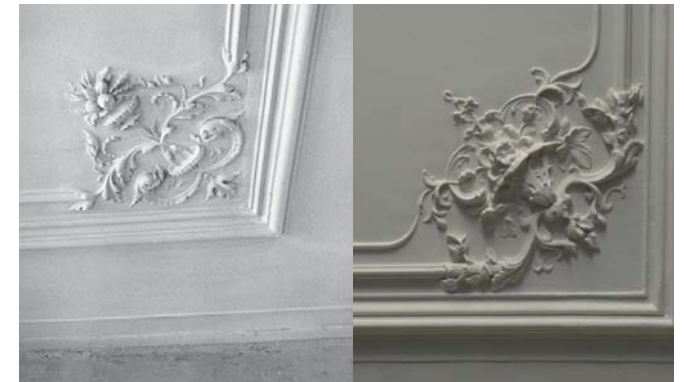
78. Schoonhoven (RCE Beeldbank 2015) en Oldengaerde.

Stucplafonds met plintlijsten komen vaak voor. Ook het kader op het plafond in Oldengaerde zien we vaker. Het uitlopen van het binnenste kader in een vaasmotief in de hoeken is zeldzamer. In een pand in Schoonhoven is een soort gelijke hoek te vinden, van dit plafond is echter geen datering bekend. In Diever staat een huis uit 1880-1890 dat ook soortgelijke kaders en hoeken heeft, het lijkt minder op Oldengaerde, maar is er zeker aan verwant. Hetzelfde geldt voor een pand in Middelburg uit 1885 (RCE Beeldbank 2015).

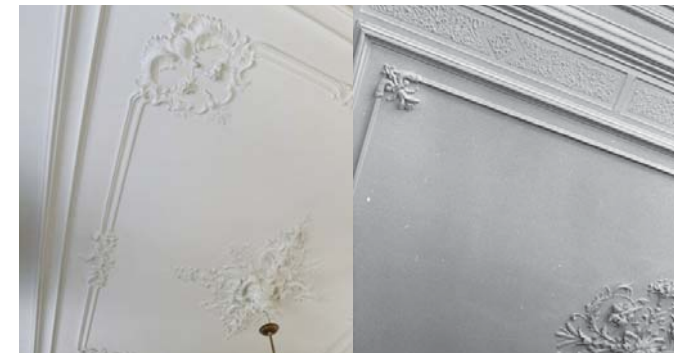
79. Diever, 1880-1890 en Middelburg, 1885 (RCE Beeldbank 2015).
