# Oldengaerde

Interieurhistorisch onderzoek

Object: Havezathe Oldengaerde

Dit rapport is het resultaat van een interieurhistorisch onderzoek dat door Eva Osinga-Dubbelboer werd uitgevoerd in het kader van de opleiding *Bouwhistorie en Restauratie* aan de Hogeschool Utrecht.

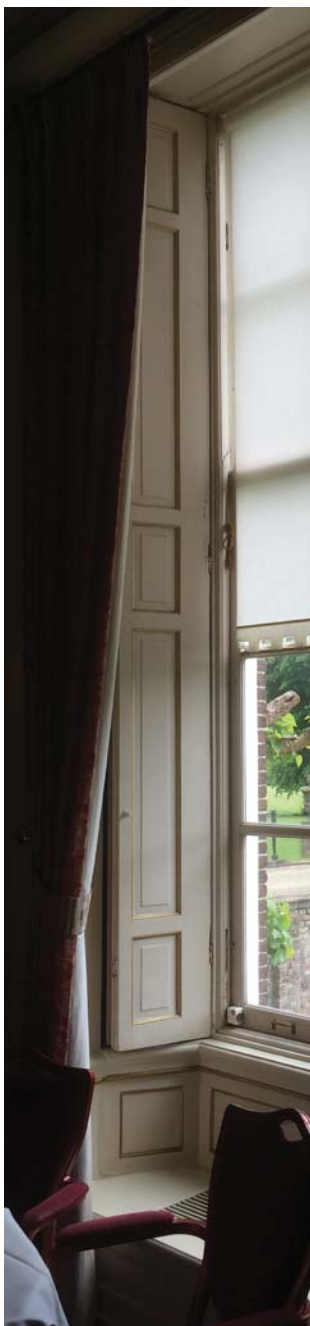
80. Kasteel Marquette.

Zoals eerder vermeld is het bijzondere aan de vouwblinden in Oldengaerde de verticale verhoudingen van 1-2-2-3-1 voor negen ruitjes. Op alle afbeeldingen zijn vouwblinden met een symmetrisch verdeling te zien, zoals bijvoorbeeld de meest gebruikte 1-3-1-3-1-verhouding (zie Kasteel Marquette te Heemskerk).

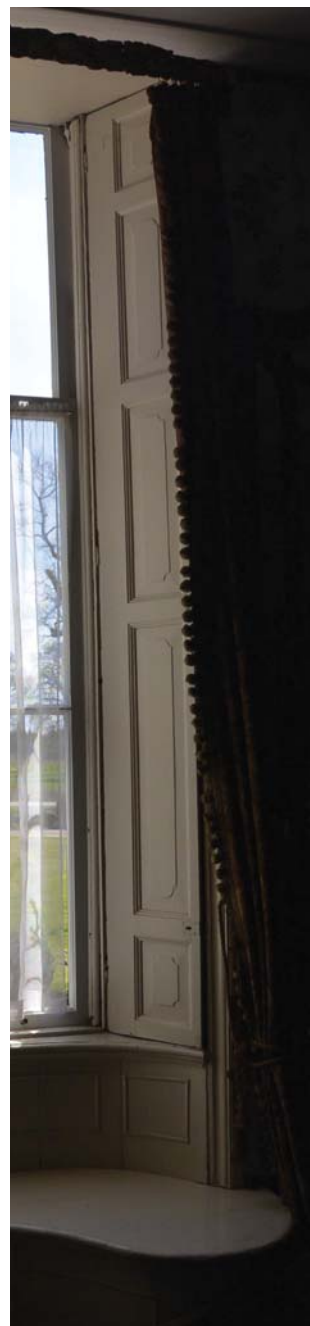
81. Oldengaerde.

Panelen met om en om ingesnoerde hoeken en een bolling boven en onder zijn niet zo vaak op afbeeldingen te zien. De meeste panelen hebben rechte hoeken en wanneer ze een andere vorm hebben zijn het meestal allemaal ingesnoerde hoeken. In Huis Groeneveld te Baarn zijn echter vouwblinden met dezelfde panelen om en om (Restauratievademecum). De verticale verdeling is hier 2-2-2-2-2 bij tien ruitjes, maar net als bij Oldengaerde zijn het vijf panelen waarbij wordt begonnen en geëindigd met een paneel met ingesnoerde hoeken.

De vouwblinden in Huis Groeneveld zijn gedateerd in ca. 1710 (Boot 1981). Dit komt overeen met de datering van de vouwblinden in Oldengaerde in 1717.

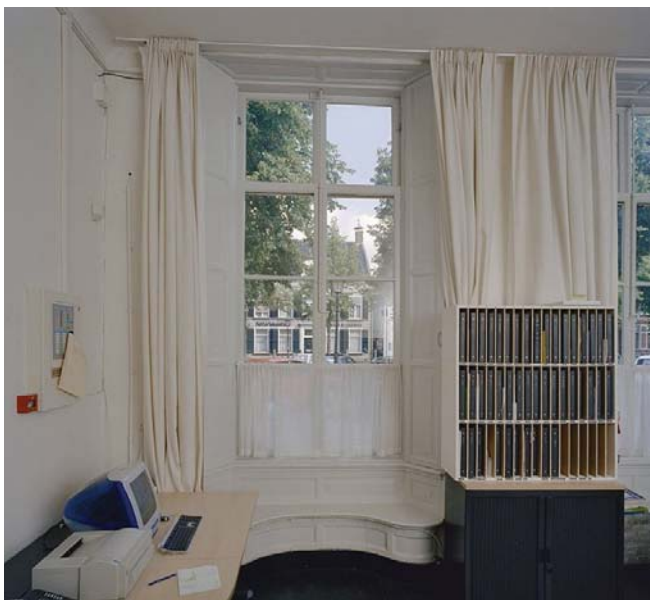
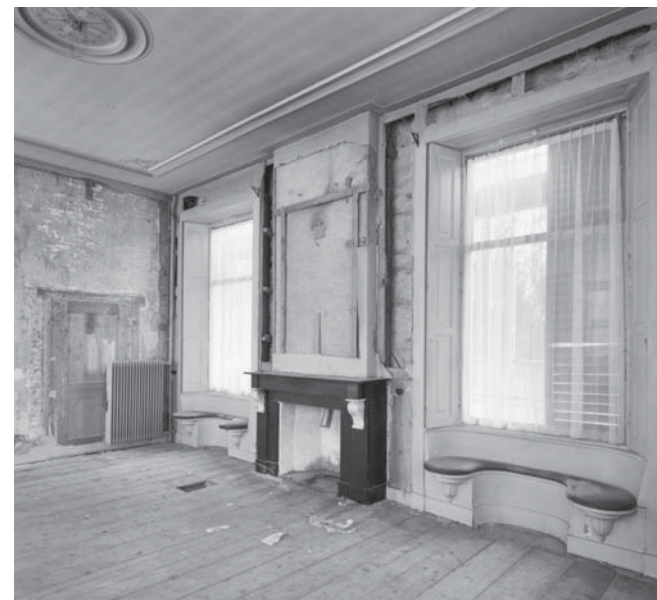
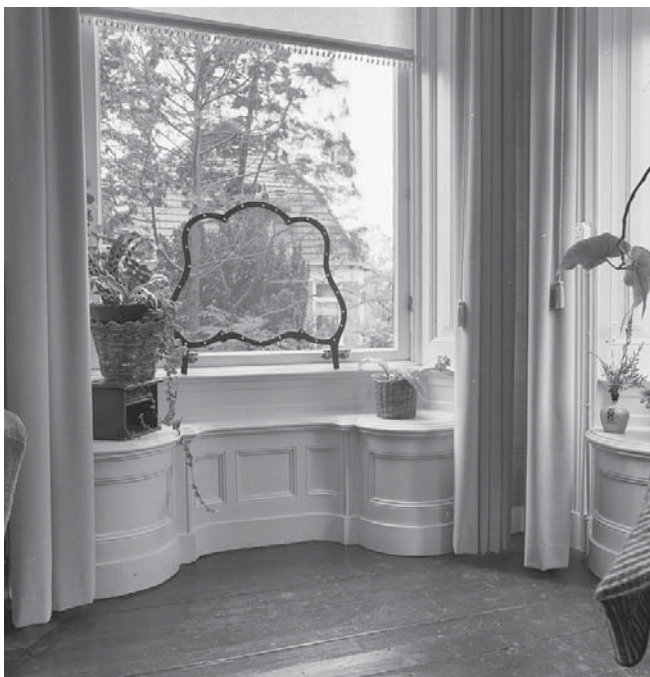
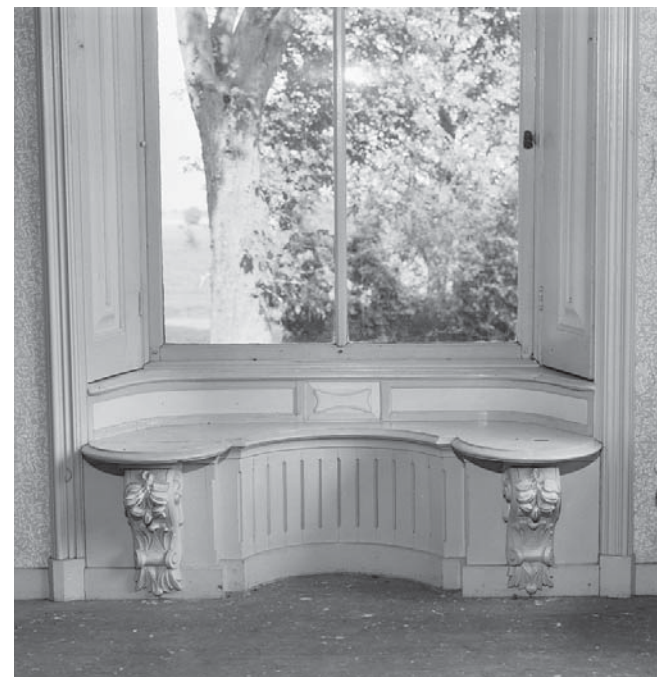
83. Vensterbank in Oosterhout (RCE Beeldbank 2015).

85. Vensterbank in Leuvenheim (RCE Beeldbank 2015).

84. Vensterbank in Groningen (RCE Beeldbank 2015)

86. Vensterbank in Stedum (RCE Beeldbank 2015).

Venster(zit)banken komen veelvuldig voor, bijna altijd in combinatie met vouwblinden. De rondingen van de zitjes in Oldengaerde zijn echter zeldzamer. In *Het Nederlandse interieur in beeld* zijn ze niet te vinden. Op een aantal foto's in de Beeldbank van de RCE zijn wel vensterbanken met rondingen te zien, dit is echter steeds een ander soort rondingen dan in Oldengaerde. Het zitje in Oosterhout lijkt er nog het meest op. Dit zitje is echter uitgevoerd met echte panelen, niet met gespijkerde profiellijstjes.

In vergelijking tot andere venster(zit)banken hebben de zitjes in Oldengaerde een relatief hoge rugleuning, meestal is deze maar de helft van die in Oldengaerde, zoals ook op de voorbeelden hiernaast te zien is. Mogelijk komt dit door het later plaatsen van de zitjes, waardoor ze aangepast moesten worden op de ruimte die tussen de vensters en vloer beschikbaar was.
