# D.S.V. Sint Jansbrug - Oude Delft 50-52 te Delft

## Open Monumentendag

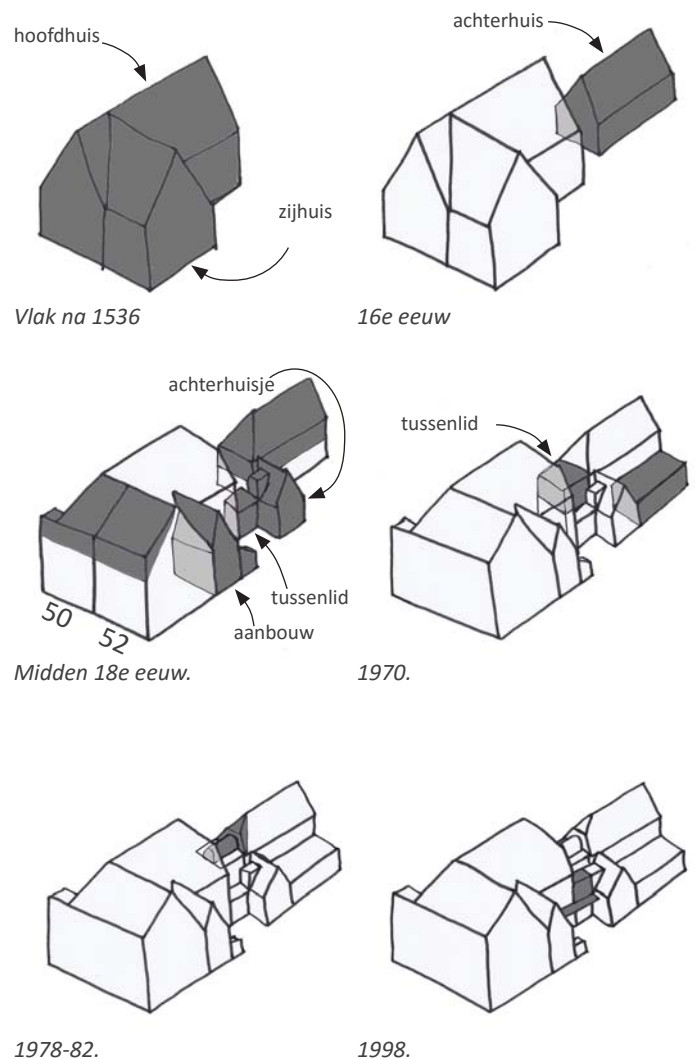
*Voorgevel in het midden van de 18e eeuw.*

Op de vorige pagina is te zien hoe de voorgevel er toen vermoedelijk uitzag. De ruitjes zijn allemaal erg klein, omdat men toen nog geen grotere kon maken. Later zijn een aantal ramen voorzien van grotere ruiten.

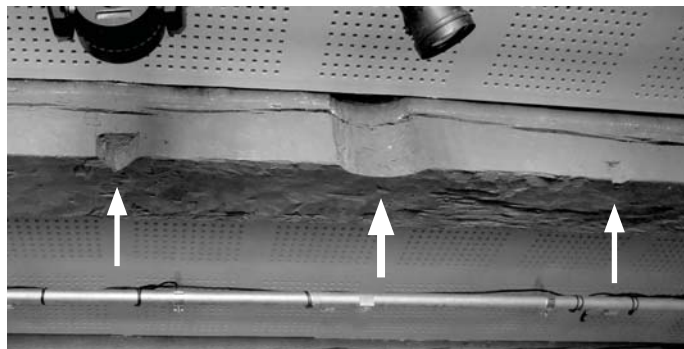
Inkepingen in de derde moerbalk in de eetzaal: sporen van spiltrap.

In de derde moerbalk zijn drie inkepingen op een rij te zien; in het midden een halve cirkel, met aan weerszijde daarvan een driehoekje (zie foto hiernaast). Dit zijn vermoedelijk nog sporen van de spiltrap die hier vanaf het midden van de 18e eeuw (tot 1970) gezeten heeft.

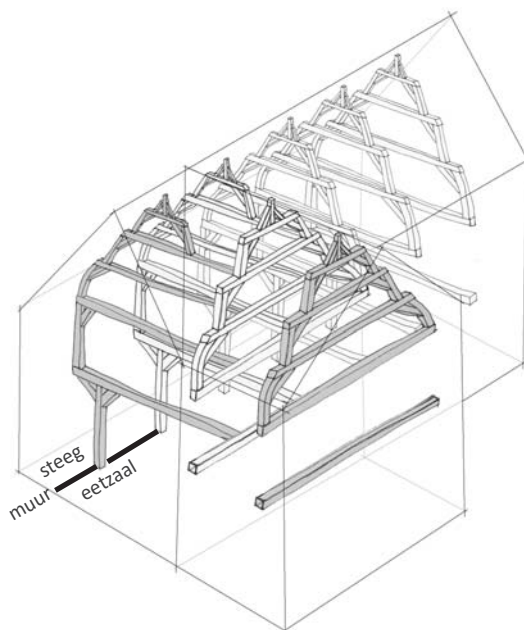
Schematische weergave houtconstructie.

Links naast de eetzaal bevindt zich de steeg, deze is vandaag helaas niet toegankelijk. Het is een overkapte steeg. Dit is een gevolg van een overkraging van het houtskelet. In de schematische weergave van de houtconstructie hiernaast is weergegeven hoe dit in elkaar zit. Om deze overkraging te kunnen maken zijn zogenaamde standvinken in de muur aangebracht.

De schuine balken onder de moerbalken in de eetzaal en steeg zorgen voor de stabiliteit van deze constructie. De plafond balken die u in de eetzaal ziet lopen dus door over de muur en steeg. Waar in de eetzaal een schuine balk zichtbaar is, bevindt zich aan de andere kant van de muur een zelfde schuine balk. Samen met de muurstijlen vormen deze de standvinken die de balken ondersteunen en zo de steeg overkragen.

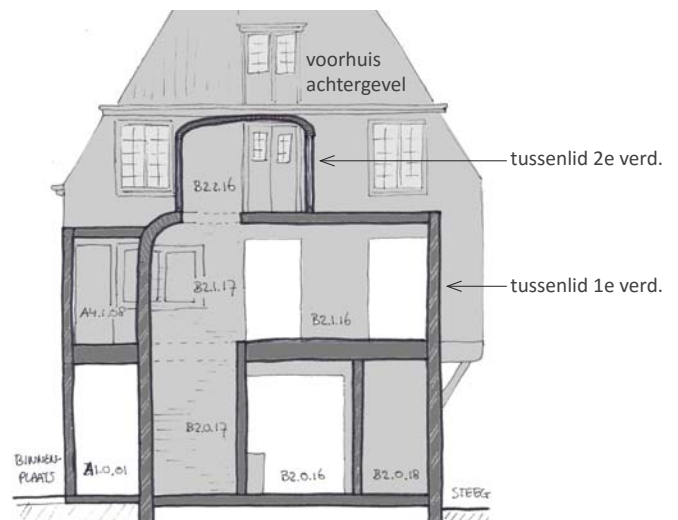
Doorsneden over het tussenlid, kijkend richting voorhuis.

Dit tussenlid verbindt het voorhuis (de sociëteit, daar komen we nog) met de achterzaal in het achterhuis. De eerste verdieping van het tussenlid en het houten trappenhuis werden in 1970 toegevoegd. Het tussenlid is met het voorhuis verbonden door het uitbreken van twee vensters. De dagkanten zijn met blauwe mozaïektegeltjes bezet om duidelijk te maken dat je door de muur heen loopt en in een ander bouwdeel komt.

Vanuit het tussenlid kijken we dus eigenlijk tegen de achtergevel van het voorhuis aan. Dit is nog te zien aan de zwarte gevelankers tussen de openingen. Bij het trappenhuis kwam bij de verbouwing een oud kozijn te voorschijn, dit kozijn is zichtbaar gebleven in de muur.

Enkele jaren later werd het tussenlid wederom verhoogd, met een tweede verdieping. Deze verhoging heeft een meer eigentijdse vormgeving gekregen, met een bol betonnen dak. Verder is het heel transparant uitgevoerd en zijn de metselwerk gevels van voor- en achterhuis in het zicht gelaten. Hier is, zoals u straks zult zien, dan ook duidelijk dat men zich in een tussenlid bevindt.

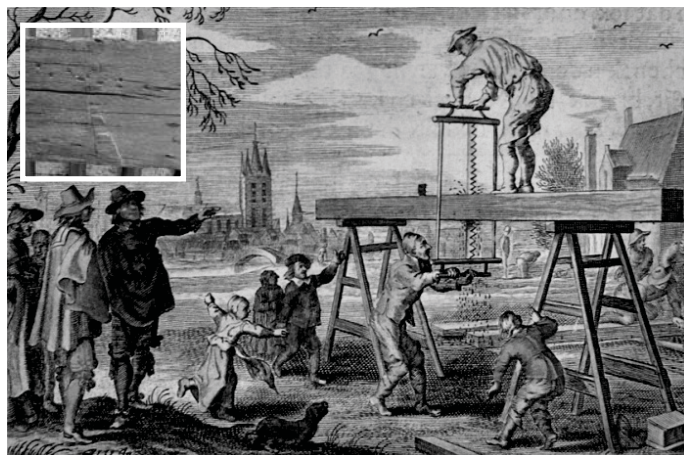
Het zagen met een raamzaag (en een zaagdriehoekje).

Op de moerbalk (de dikke balk) in het midden van deze ruimte is een aantal interessante sporen te zien. Een beetje links is een zogenaamd zaagdriehoekje op de onderkant te zien. Hout werd destijds gezaagd met een raamzaag, zoals te zien is op de afbeelding hiernaast. Men zaagde eerst van de ene kant en dan van de andere kant. Waar de zaagsnedes bij elkaar kwamen bleef een klein driehoekje over waar het hout brak. Soms is zo'n zaagdriehoekje nog terug te vinden in balken, zoals hier.

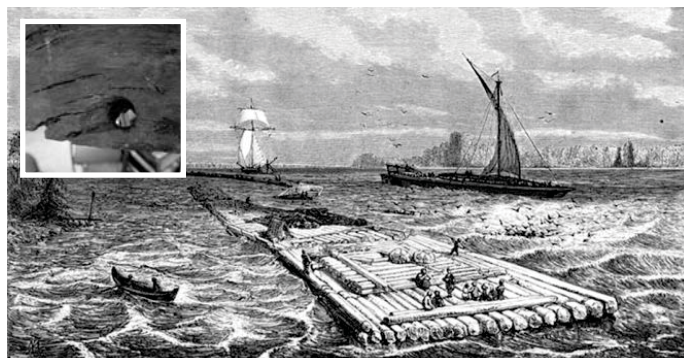
Een houtvlot op weg naar Nederland (en een steekgat).

Een tweede opmerkelijk spoor is de aanwezigheid van een zogenaamd steekgat. Hout kwam vroeger vaak uit Duitsland. De stammen werden samen gebonden tot een groot vlot, dat de rivier af voer tot een stapelplaats in Nederland, zie afbeelding hiernaast. Voor het samenbinden met twijgen werden op de hoeken van de stammen gaten geboord. Meestal gaan deze gaten (deels) verloren bij het verwerken van het hout. In deze moerbalk is rechts echter nog een volledig gat aanwezig, helemaal links is nog een deel van een steekgat te zien.

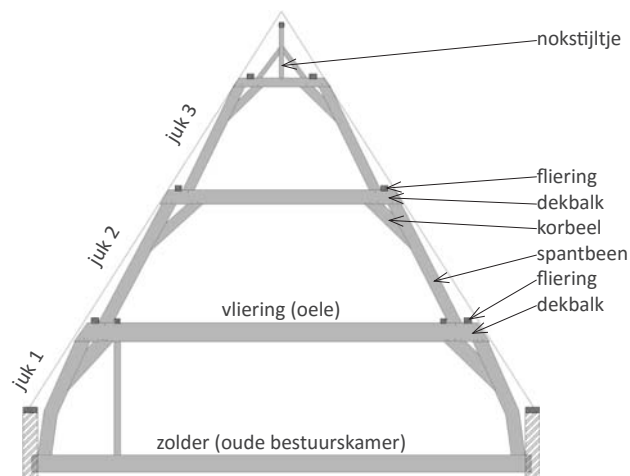
Tekening van een spant uit de kapconstructie.

Oele is feitelijk geen zolder, maar een vliering. De kap begint bij het einde van de zijgevels, dit is in de oude bestuurskamer, die zich dus niet op de tweede verdieping, maar op de zolder bevindt. De kapconstructie bestaat uit drie zogenaamde gestapelde jukken met daarboven nog een nokstijltje, zie tekening hiernaast. Elk juk bestaat uit spantbenen met daarover een dekbalk. Tussen spantbeen en dekbalk is een korbeel (schoor) aangebracht. Over de uiteinden van de dekbalken liggen balken die het dak dragen, zo'n balk heet een fliering (met een f). De later ontstane vloer op deze hoogte kreeg vervolgens de naam vliering (met een v). Oele is dus eigenlijk een vliering.

De kap bestaat uit vijf van de hierboven beschreven spanten op een rij. Deze spanten werden elders gebouwd, vervolgens uit elkaar gehaald, naar Delft getransporteerd en daar weer in elkaar gezet. Door het handwerk zijn alle balken en verbindingen net iets anders, waardoor

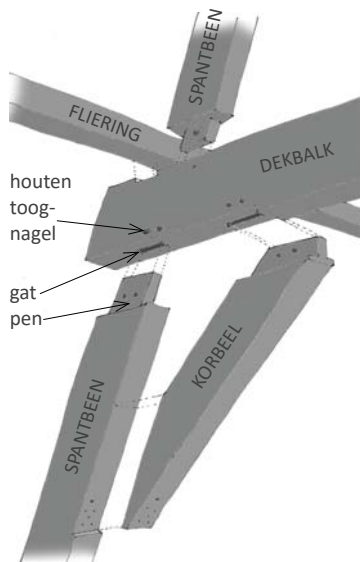
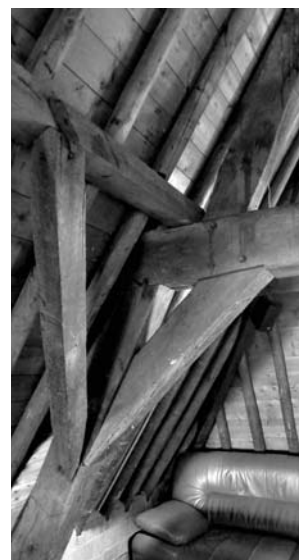
Knooppunt met verbindingen (schematisch en foto).

De verbindingen werden gemaakt met pen-gat verbindingen. Uit het ene onderdeel werd een pen gehakt en uit het andere een gat. Deze pen werd in het gat geschoven en vervolgens werd de verbindingen met houten toognagels of ijzeren nagels op spanning gebracht (zie schets en foto vorige pagina).

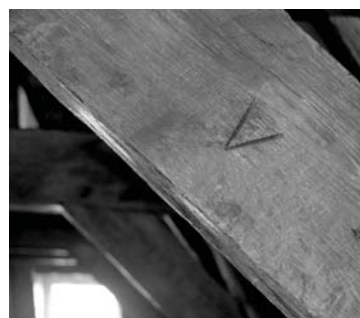
Telmerk.

elke balk precies op de juist plek in de constructie moest komen. Daarom werden er telmerken op de houten onderdelen aangebracht. In deze kapconstructie zijn op de achterkant van de knooppunten de telmerken I, II, III, IIII en V te vinden (zie foto hiernaast).

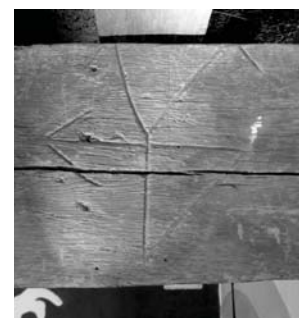
Ander merk.

Naast telmerken bevat de kapconstructie ook andere merken. Op de dekbalk van het eerste spant is vlak bij de muur een duidelijk merk zichtbaar (zie foto hiernaast). Over dit soort merken is nog relatief weinig bekend. Ze kunnen verschillende dingen aangeven; de eigenaar, de timmerman, de stapelplaats, etc.

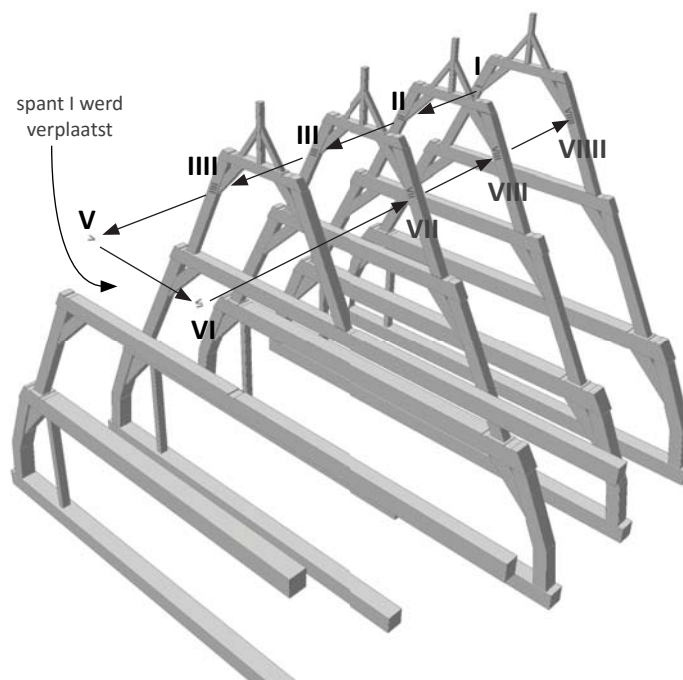
Schematische weergave houtconstructie.

Op de spantbenen van het derde juk is naast de hiervoor genoemde set telmerken nog een set gevonden. Deze merken beginnen links achterin de hoek en lopen rond tot in de rechter hoek achterin (zie schets hiernaast). In deze telling ontbreken echter twee merken: V en VI. Deze zouden op het eerste spant moeten staan. Het derde juk is hier echter niet meer aanwezig, de toognagel gaten zijn nog wel zichtbaar in de dekbalk. Toen de gevel in het midden van de 18e eeuw werd veranderd van topgevel in schilddak werd het derde juk van het eerste spant verwijderd en elders in het pand hergebruikt. We komen dit juk, mét de telmerken V en VI later in de rondleiding nog tegen.

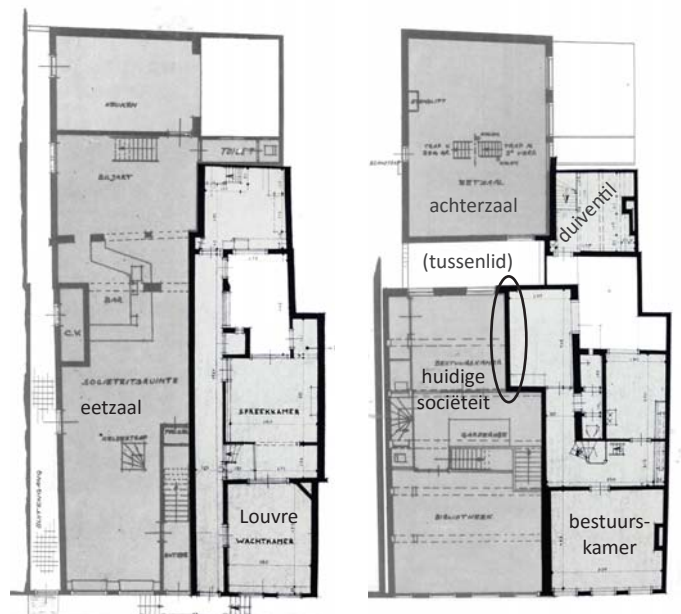
Plattegronden van voor 1970 (links begane grond, rechts 1e verdieping), met locatie ijzeren 'drempel' in cirkel.

Deze drempel laat de scheiding van de twee panden zien. De panden waren vroeger één. In het midden van de 18e eeuw zijn de twee panden gescheiden verkocht en dus sindsdien als twee panden door het leven gegaan. In 1988, na de aankoop van Oude Delft 50 door Jansbrug, is er hier in de sociëteit een verbinding tussen de panden gekomen.

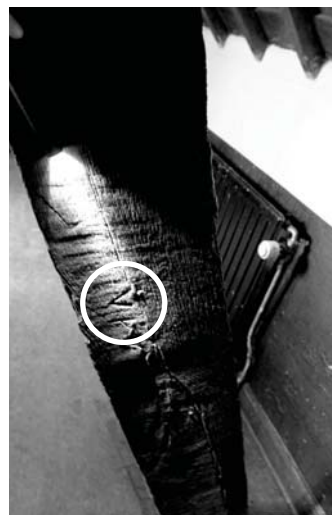
Telmerk VI op spantbeen.

Het spant heeft dezelfde opbouw en afmeting en eveneens een nokstijltje erop (al is deze later vervangen). De missende telmerken V en VI gaven echter het bewijs dat het hier om het verplaatste juk gaat. Deze telmerken zijn laag op de spantbenen aan de kant van de ingang van deze ruimte te zien. Op de andere kant van het spantbeen (en op de dekbalk) staat bij het knooppunt het telmerk I, van het eerste spant.

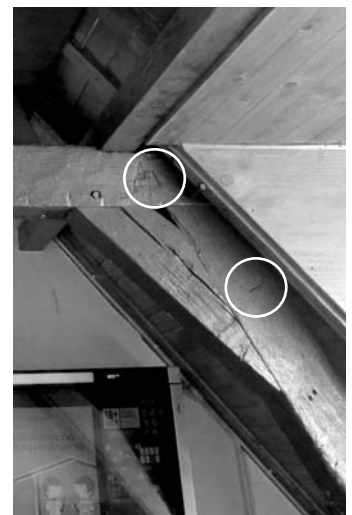
Telmerk I op twee plekken.

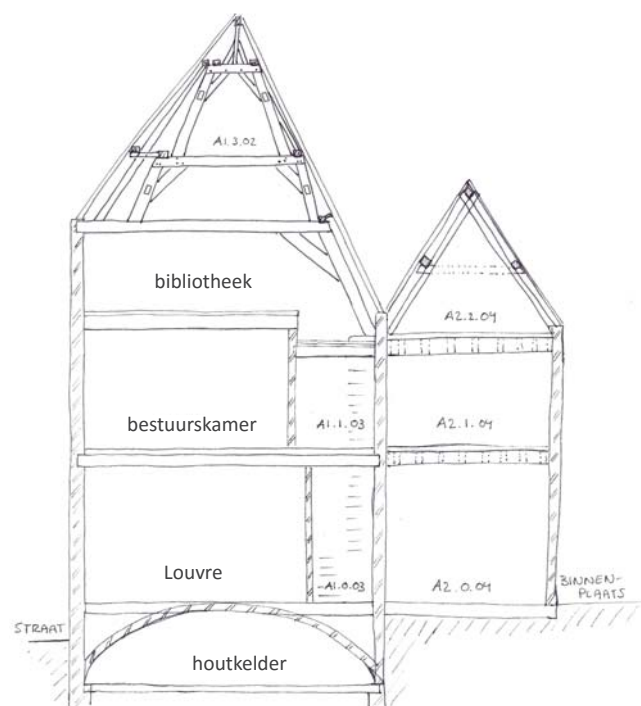
Doorsnede van het zijhuis.

De kelder van het pand stamt vermoedelijk nog van voor de stadsbrand van 1536. Keldergewelven waren vaak van steen waardoor deze gespaard bleven bij een brand, terwijl het houten huis erboven wel ten prooi viel aan de vlammen. Na een stadsbrand werden op de gespaarde kelders nieuwe huizen opgetrokken. Zo is het ook gegaan bij Oude Delft 50-52. De kelder ligt evenwijdig aan de straat en wordt overwelfd door een tongewelf (zie doorsnede op vorige pagina).

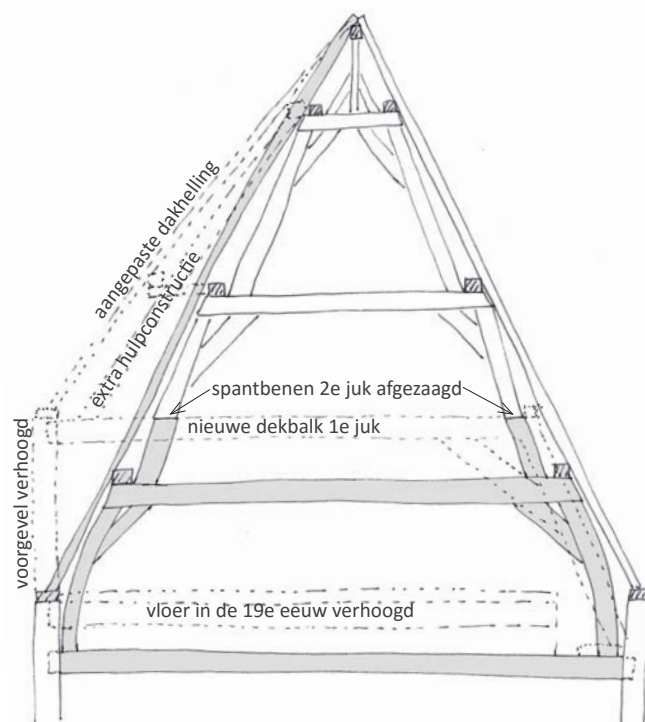
In de schets hiernaast is de oorspronkelijke kapconstructie weergegeven. De aanpassingen uit het midden van de 18e eeuw zijn gestippeld. Hierbij werden de grijs gemaakte onderdelen verwijderd. De witte delen zijn nog steeds in de kap aanwezig.

Schets van wijzigingen in de kapconstructie van het zijhuis.

De voorgevel werd verhoogd, hierdoor moest ook het eerste juk vervangen worden. De nieuwe dekbalk werd hoger geplaatst en werd in de voorgevel opgelegd in plaats van op een spantbeen. Alleen aan de achterkant werd een nieuw spantbeen aangebracht. De spantbenen van het tweede juk werden afgezaagd, zodat ze op de nieuwe dekbalk konden staan. Het nieuwe juk werd uitgevoerd in grenen hout in plaats van in eiken hout. Het eikenhout in de kap stamt dus uit de 16e eeuw en het grenen hout uit de 18e eeuw.

De dakhelling aan de voorkant veranderde ook door het verhogen van de voorgevel. Het dak kon zo niet langer op de flieringen rusten. Hiervoor werd een hulpconstructie aangebracht met een extra spantbeen dat over het tweede en derde juk doorloopt. Hierop zijn extra flieringen aangebracht waar het nieuwe dak op rust. Dit alles zorg voor een wat vreemde kapconstructie.

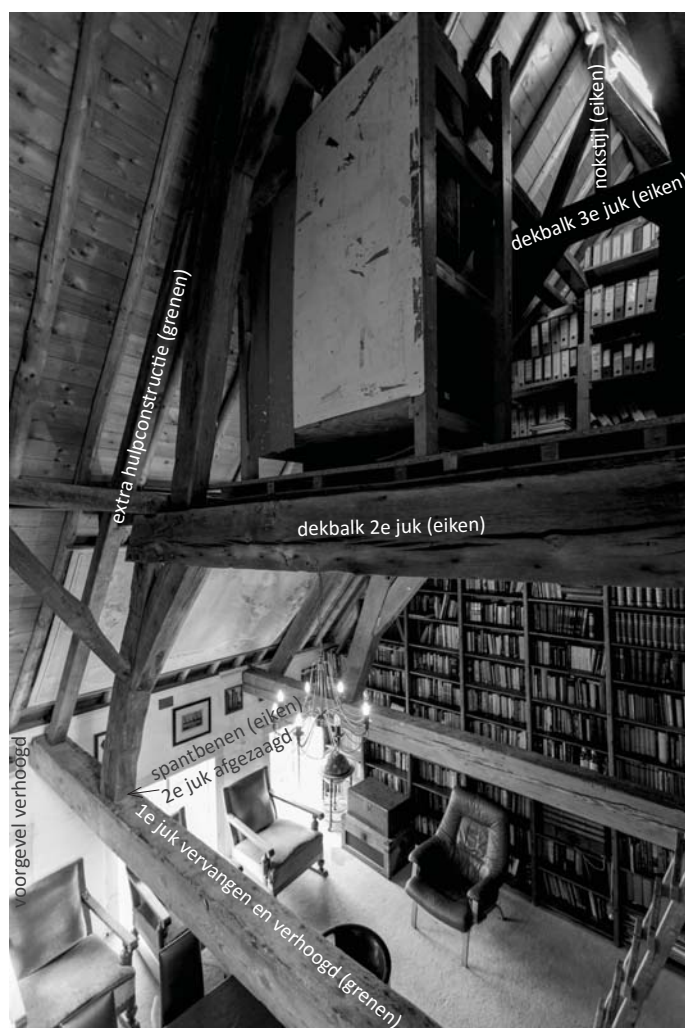
Foto van de kapconstructie in de bibliotheek.

De kapconstructie ziet er misschien wat vreemd uit. Dit is het gevolg van een aanpassing in het midden van de 18e eeuw. We bevinden ons hier in het zijhuis, waar de kapconstructie aanvankelijk hetzelfde was als in het hoofdhuis (Oele), alleen dan een kwartslag gedraaid, zie de schets op pagina 2.

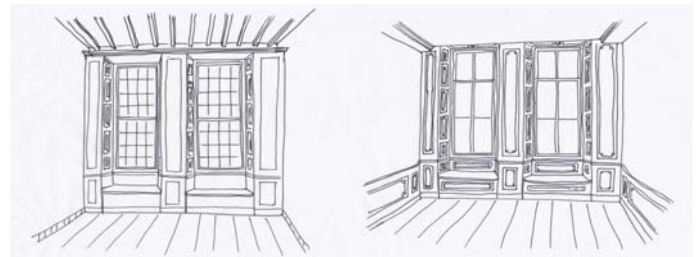
Impressie van het Louvre in het midden van de 18e eeuw (links) en aan het eind van de 18e eeuw (rechts).

Het interieur van deze ruimte stamt grotendeels uit de tweede helft van de 18e eeuw en werd vermoedelijk in drie bouwfases aangebracht. Eerst werden de grenen vloer en de vensterwandbetimmering tegen de wand met venster aangebracht, deze bevat zitjes onder de ramen en binnenluiken in luikkasten. Iets later werd ook de lagere betimmering op de rest van de wanden aangebracht, met daarboven de wandbespanning (de huidige wandbespanning is aangebracht in 1996). In deze betimmering werden toen ook de suitedeuren en hoekschouw opgenomen. Tot slot werden de ramen vervangen door empire ramen met grotere ruiten.
