# Oude Delft 50-52

## Bouwhistorische opname

Object: Oude Delft 50-52 (Sint Jansbrug)  
 Adres: Oude Delft 50-52  
 2611 CD Delft  
 Kadastraal: Gemeente Delft  
 Sectie D, nummer 551 en 552

Opdrachtgever: Hogeschool Utrecht (B&R opleiding)  
 Docent: Jan van der Hoeve  
 Studiejaar: 2014-2016  
 Werkstuk: Nummer 4, bouwhistorie

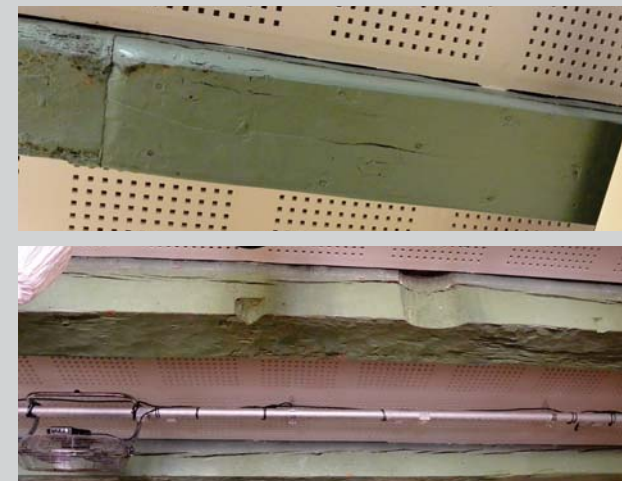
Bij de restauratie van 1970 werden veel balken vervangen. "Grote delen van de binten waren verwijderd om met een stucplafond, aangebracht in de 19e eeuw, boven de ramen te blijven" (Bijleveld, et al. 1970). Het gaat hierbij om alle balken vanaf de voorgevel tot aan de derde moerbalk. Van de rest van de balken zijn meestal alleen de linker uiteinden vervangen.

160. Balk met aanheling (boven) en inkepingen (onder) in de eetzaal.

Vanaf de derde moerbalk naar achter zijn aan de rechterkant, alle balken aan de onderkant hersteld. De herstelde delen zijn met nagels verbonden. Waarschijnlijk liep de gang vroeger verder door naar achter (en was hier ook een stucplafond aanwezig) en tekenen deze herstelling de gang af.

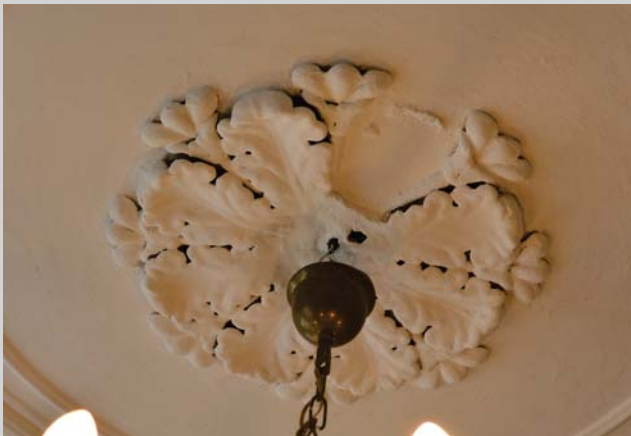
173. Het middenrozet van het plafond, één blad ontbreekt.

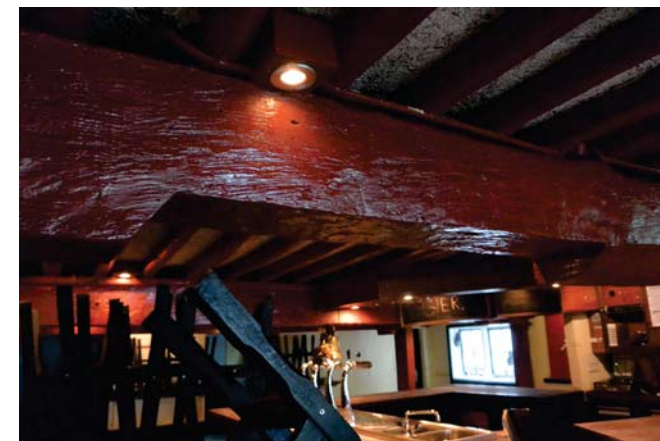
179. Inkeping in de derde moerbalk.

De verjongingen van de moerbalken zal waarschijnlijk te maken hebben met de stahoogte op deze verdieping. Het is een zeer lage verdieping. Tussen de moerbalken gaat het nog, maar de enorme moerbalken zorgen er voor dat veel mensen moeten bukken. Mogelijk zijn de balken om die reden iets verjongt. Waarom de derde moerbalk maar over de lengte van ongeveer een meter is verjongd is niet duidelijk.

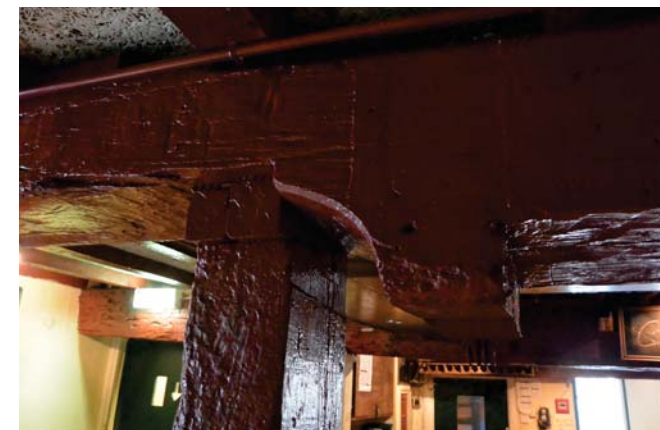
180. Uitstulping, met verjonging in de vijfde moerbalk, met extra kolom.

Rechts achterin zijn meerder bouwsporen te zien die verwijzen naar de kamer die hier tot 1986 was en behoorde bij Oude Delft 50. Ten eerste zijn de kinderbinten hier vierkant en liggen ze op grotere afstanden. Daarnaast geeft de uitstulping in de vijfde moerbalk aan waar de scheidingsmuur heeft gestaan. Dit is tegenwoordig ook met een 'gouden' drempel aangegeven op de vloer. Deze ligt echter net niet precies op de plek van de oude muur.

De verjonging van de balk zal ook hier met de stahoogte te maken hebben. Hier is de verjonging echter dieper, dit was mogelijk omdat de moerbalk door de scheidingsmuur werd ondersteund. Toen deze scheidingsmuur werd verwijderd moest de moerbalk extra ondersteund worden. Toen werden vermoedelijk de twee extra kolommen en het sleutelstuk aangebracht.

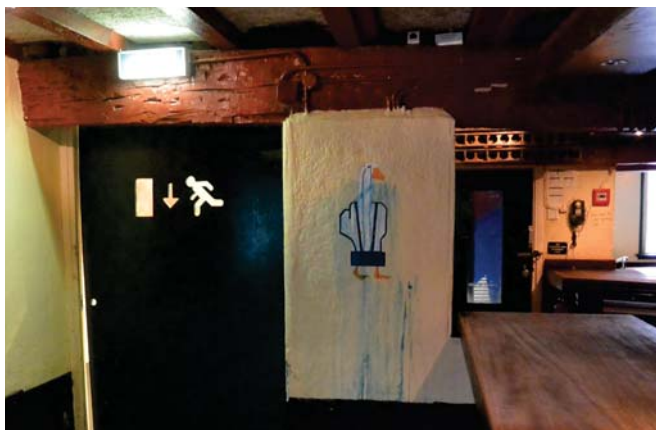
181. Achterkant van de vierde moerbalk, met bewerking.

De bewerking van de achterkant van de vierde moerbalk omvat het gedeelte van deze balk dat zich in de kamer behorende bij Oude Delft 50 bevond. Deze bewerking zal hier vermoedelijk mee samen hangen. Mogelijk werd de balk opgeruwd om hem te voorzien van stucwerk of een andere afwerking.

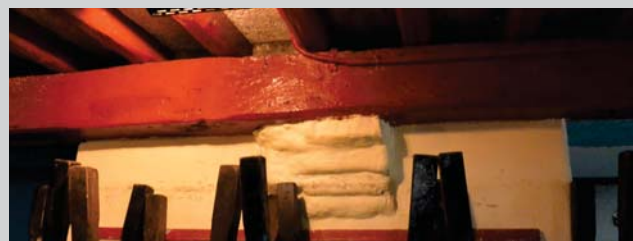
De gemetselde console ondersteunt de strijk balk. Mogelijk kon de strijk balk hierdoor minder zwaar uitgevoerd worden en betekende dit een materiaal besparing. Er is geen andere duidelijke verklaring voor deze console. Het is ook niet bekend waarom de achtergevel aan de rechterkant een klein stukje terug springt.

182. De console die de strijk balk ondersteunt.

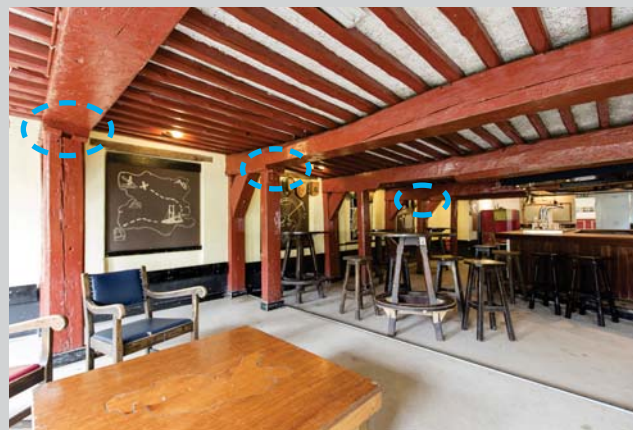
183. De verjongingen en de moerbalken (1e, 2e en 4e).

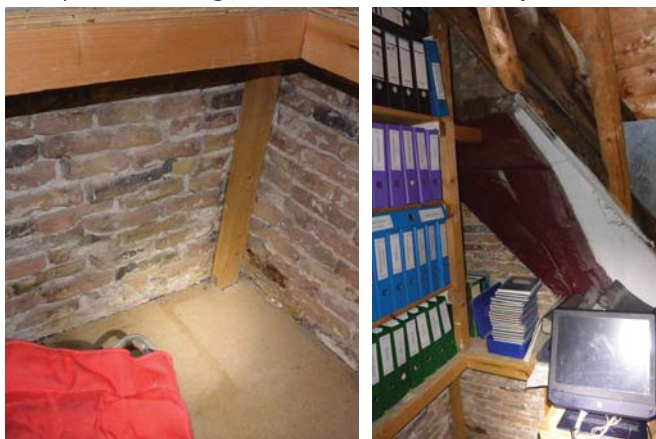
De linker wand is de later aangebrachte scheidingsmuur tussen het hoofdhuis en het zijhuis. Het metselwerk bestaat uit rood/gele bakstenen (18-20 x 9-12 x 4-5, 10l 55cm) die zonder duidelijk verband gemetseld zijn. Op sommige stenen zijn resten van pleisterwerk zichtbaar en er zijn maar weinig stenen met hun volledige lengte aanwezig.

188. Het metselwerk (links) en het spantbeen van het hoofdhuis (rechts).
