# Sodafabriek

Constructie- en schadeanalyse

14 april 2015 - Rotterdam - Eva Osinga-Dubbelboer

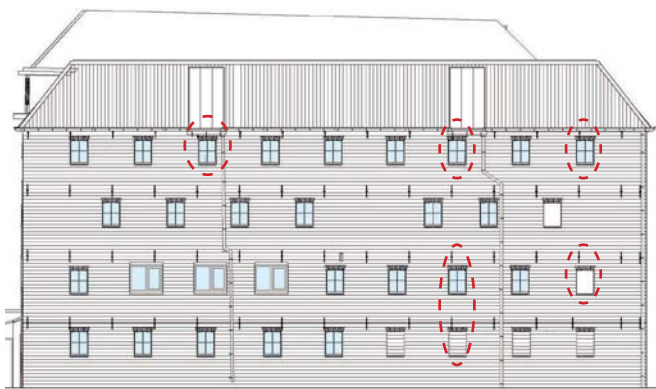
26. Noordgevel, met afwijkingen in rode cirkels.

Op elke verdieping zijn negen vensters aanwezig. Per verdieping zijn er 15 gevelankers aanwezig, die aan de vloerbalken zijn verbonden. Vlak naast de vensters is steeds links of rechts een gevelanker aanwezig, volgens een vast patroon. Bij enkele vensters aan de rechter kant van de gevel wijkt dit patroon af. Op de derde verdieping links zit ook een afwijking, maar deze is vermoedelijk ontstaan door het recentelijk toevoegen van een daklicht. Verder zijn enkele vensters dichtgemetseld of aangepast.

De tweede verdieping kent een afwijkend venster patroon. Op deze verdieping zijn zeven vensters aanwezig. Deze vensters bevinden zich tussen de vensters op de overige verdiepingen. Er mist er echter één volgens dit patroon, op de vijfde plek vanaf het water. De plaatsing van de gevelankers op deze verdieping is gelijk aan de andere verdiepingen. Dit resulteert in de onlogische plaatsing van gevelankers boven vensters. Het is niet duidelijk waarom het patroon hier afwijkt.

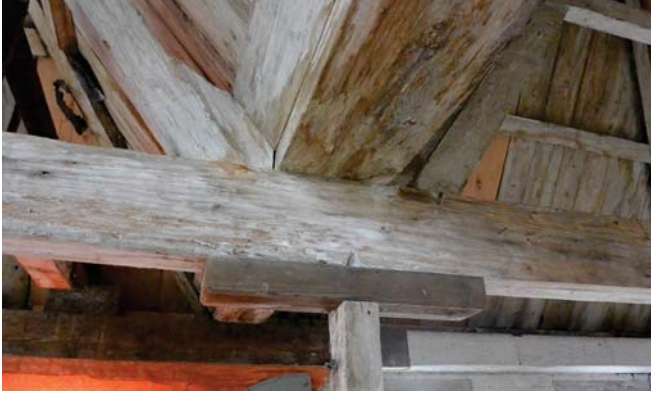
55. Zakgoot aan de oostkant (water), op het oog in redelijke staat.

Aan de oostelijke kant van het gebouw, aan het water, is de goot nog in oorspronkelijke staat. Maar hoe verder naar achter in het gebouw, hoe slechter de staat van

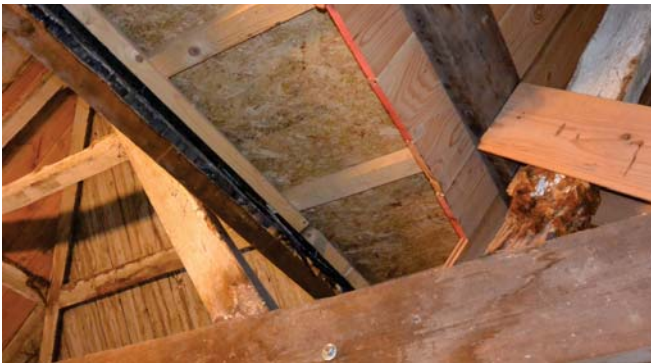
57. Zakgoot aan de westkant, verrot en geheel vervangen.

de goot. In het midden van het gebouw is de plaat op de spantbalken niet meer aanwezig en mist zelfs de gootbodemplaat. Helemaal achterin het gebouw, aan de westkant bij de in dit rapport onderzochte travee, is de gehele goot vervangen. De nieuwe goot heeft geen geprofileerde gootklossen en ligt een stukje hoger dan de oorspronkelijke goot. De nieuwe gootbodemplaat is van spaanplaat.

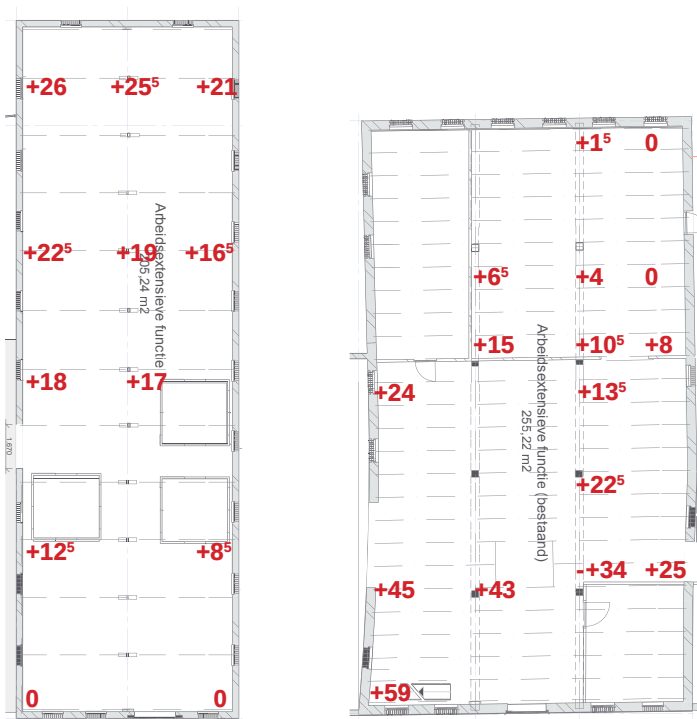
Op de derde verdieping is een ander beeld te zien. Het laagste punt ligt hier bij de voorgevel, die ligt 26 cm lager dan de zuidelijke achterhoek van het pakhuis. Daarnaast is de zuidgevel minder gezakt dan de noordgevel.

63. Zakkingen in cm, Coerland derde verdieping en Lijfland begane grond.

Het is opvallend dat de voorgevel op de begane grond het hoogst ligt en op de derde verdieping het laagst. Hier is geen duidelijke verklaring voor. (Mogelijk is hier sprake van meetfouten.)

De verzakking bij Lijfland is veel extremer en niet gelijkmatig. Het pand lijkt diagonaal verzakt te zijn. Dit is echter niet helemaal met zekerheid te zeggen, omdat niet overal metingen verricht konden worden. De noordelijke hoek van de achtergevel ligt 59cm lager dan de zuidelijke hoek van de voorgevel. De voorgevel is hier, net als in Coerland, het minst verzakt. De noordgevel is een stuk meer verzakt dan de zuidgevel. Het pakhuis is door de ongelijke zakking een beetje getordeerd, zie de schematische schets in afb. 64.

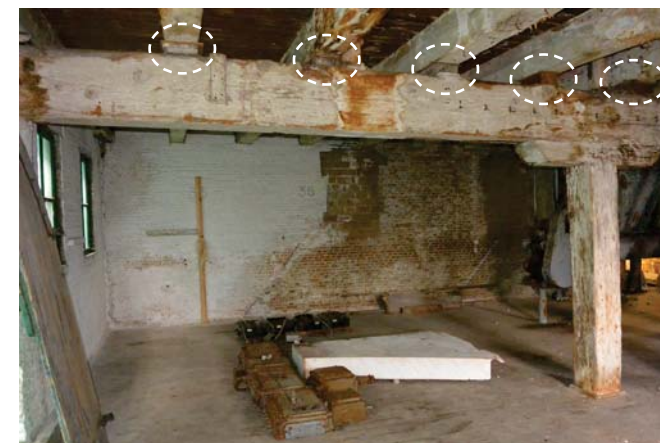
66. Klosjes onder de vloerbalken bij de voorgevel op de tweede verd.

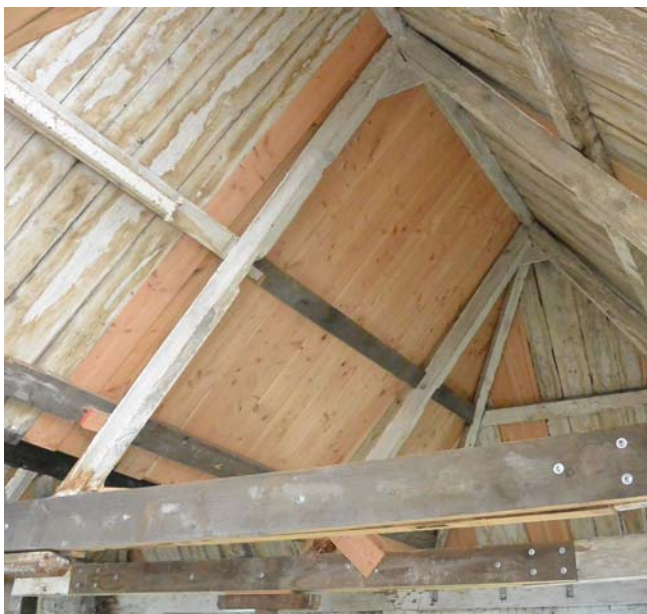
Op de derde verdieping, het dichtst bij de lekkages, is veel verrot (en vaak al vervangen) hout te vinden. De zakgoot in het midden is in zijn geheel vervangen. Ook de middelste delen van de spantbalken van de spanten 2 en 3 zijn vervangen. Vermoedelijk was er dusdanige lekkage en vochtschade ter plekke van de zakgoot dat al het houtwerk hier vervangen moest worden. Een deel van het dakbeschot is ook vervangen. Vooral aan de noordkant van de zakgoot is het dakbeschot vervangen. De balkkoppen van de spanten 2 en 3 in de zuidgevel zijn grotendeels verrot. De hierboven gelegen muurplaat is ook deels verrot en deels al vervangen. De lateien

79. Vervangen dakbeschot en spantbalken (noordkant).

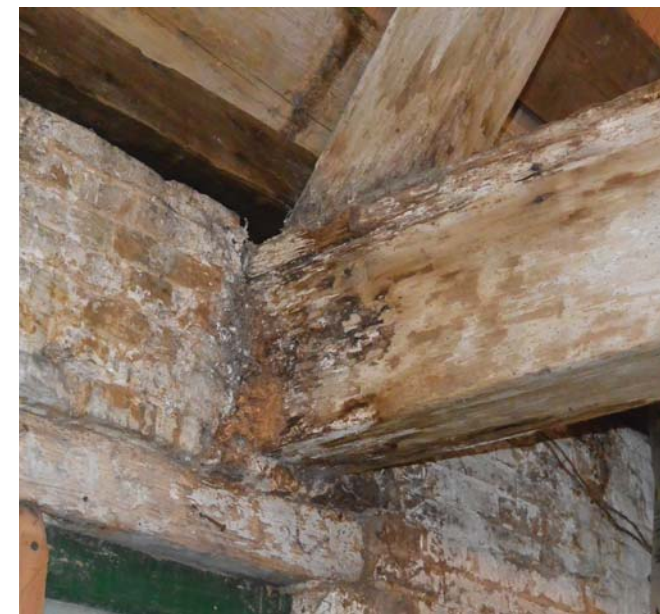
80. Verrotte balkkop van spant 2.

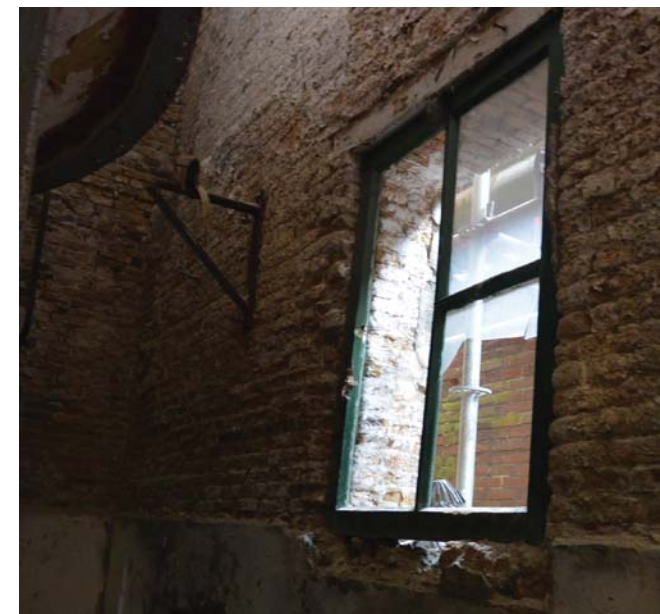
86. Kapotte roede en ruitjes, mogelijk door vandalisme.

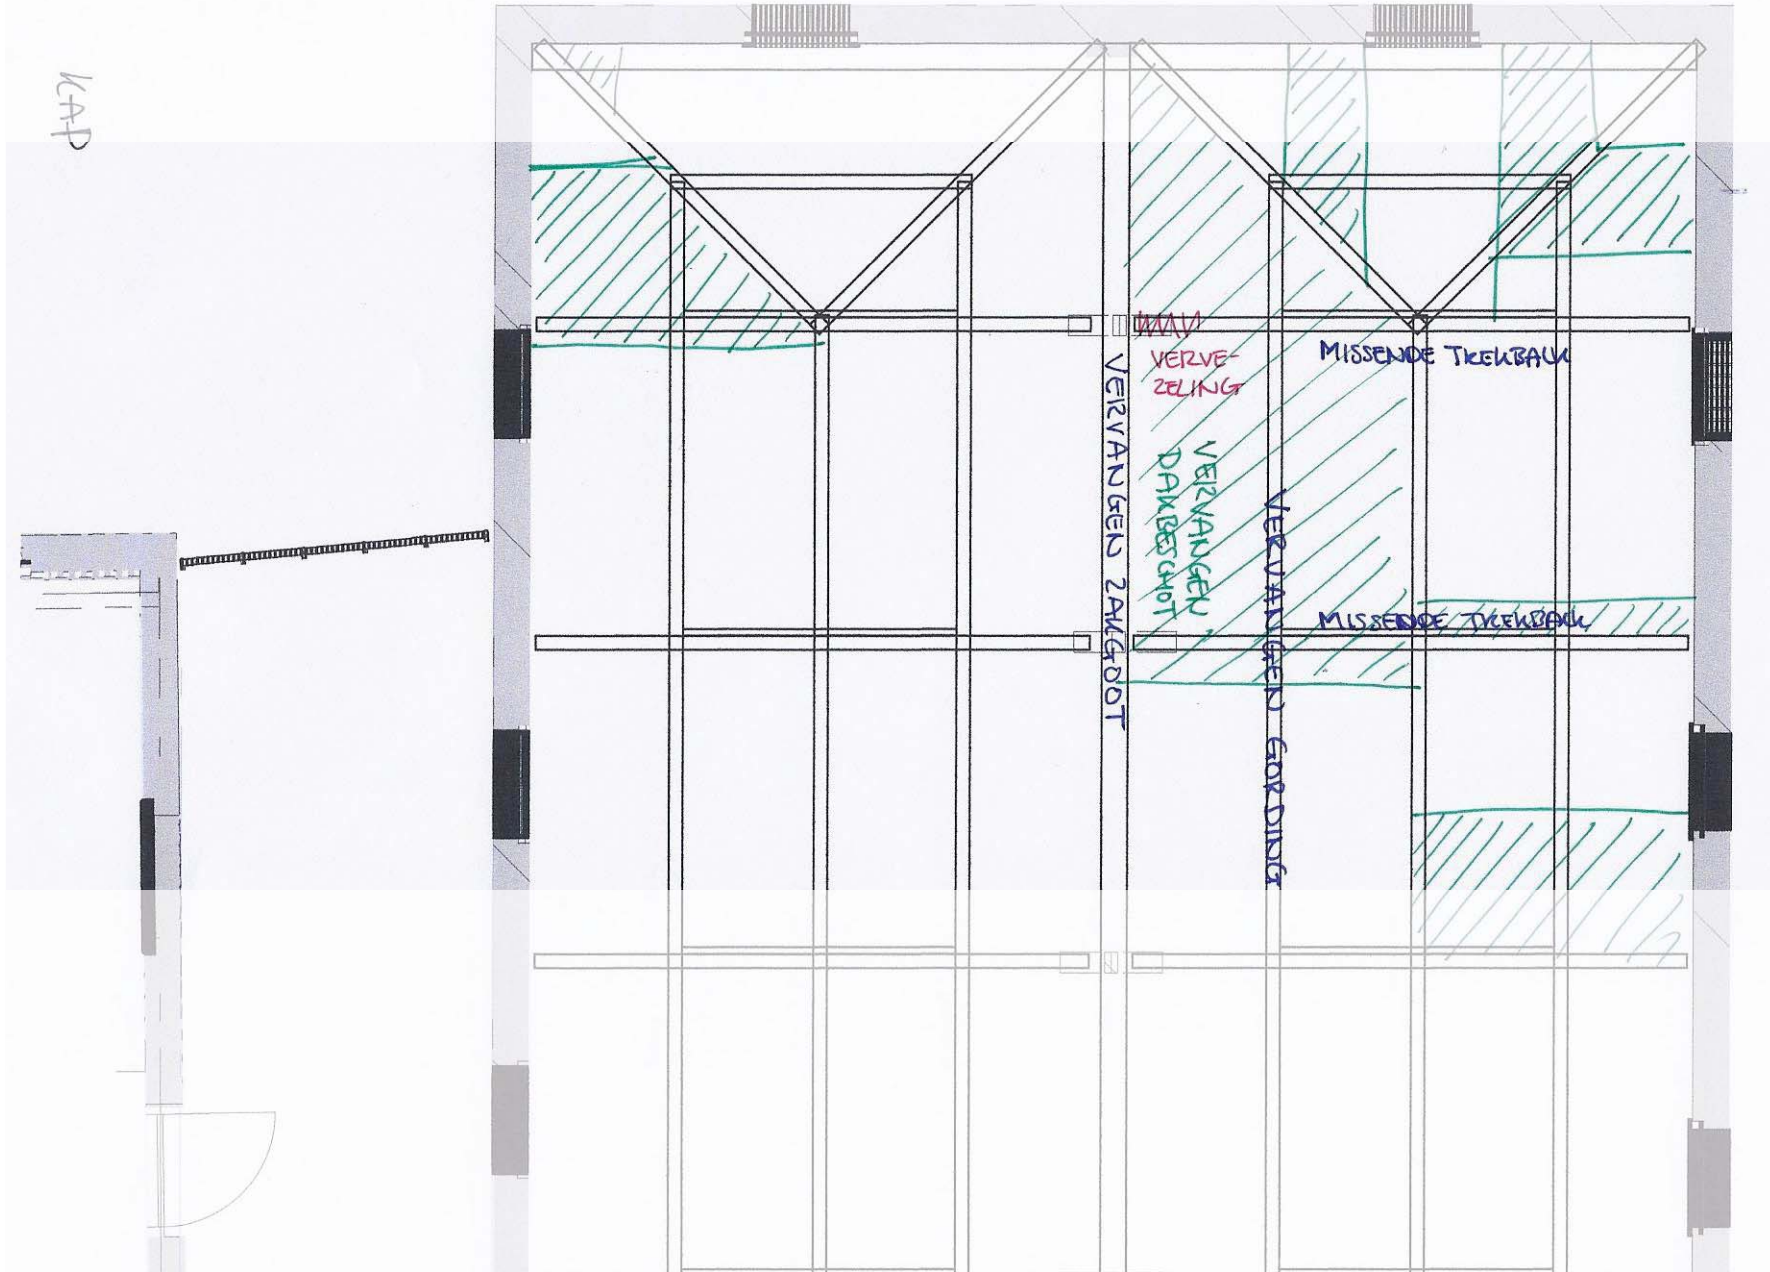
Kapconstructie met de schades daarin aangegeven, schaal 1:50.

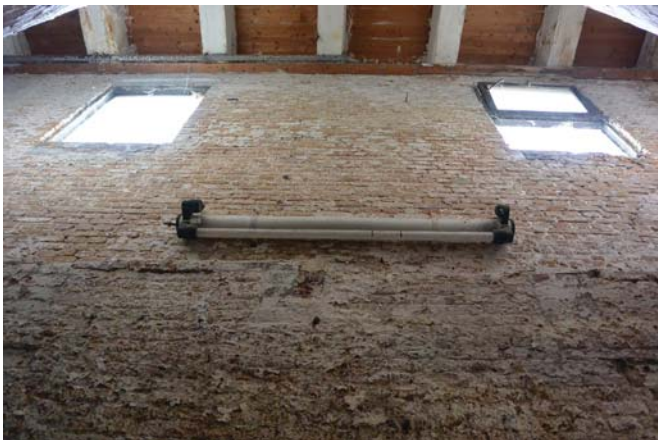
| Coerland 1e verd | | | Kwaliteit | | | | Schade | Kwantiteit | Oorzaak |
|---|---|---|---|---|---|---|---|---|---|
| | | Binnen noordgevel | | | | S | Zoutuitbloei | ca 80% | Vocht en zout |
| | | | | | | | Scheur tussen raam D | | Gebrek stabiliteit kap |
| | | | | | | | Scheur links boven raam E | | Gebrek stabiliteit kap |

Metselwerk met zoutuitbloei en de vensters D en E.

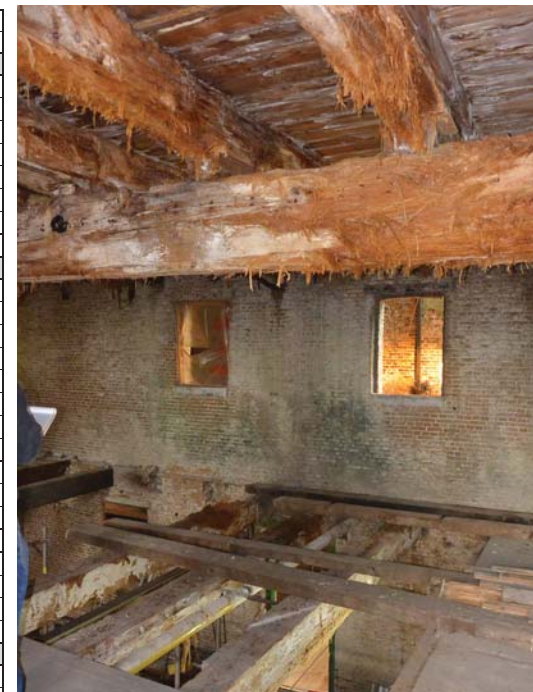
Vervezeling balken en missende vloer.
