# Sodafabriek

Constructie- en schadeanalyse

14 april 2015 - Rotterdam - Eva Osinga-Dubbelboer

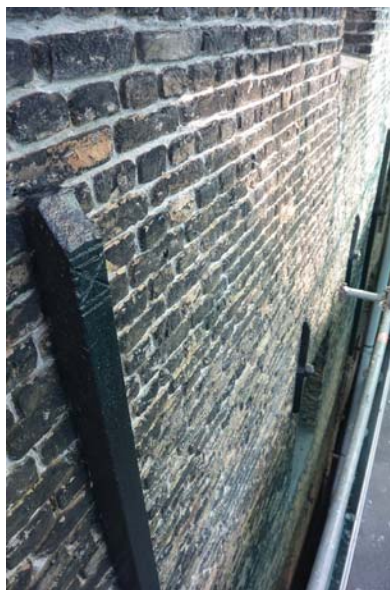
27. Forse, lange gevelankers Coerland.

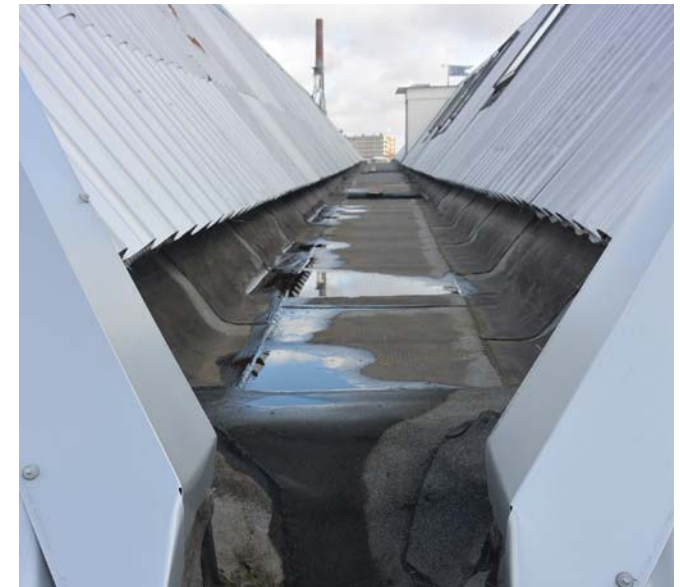
33. Zakgoot Coerland.

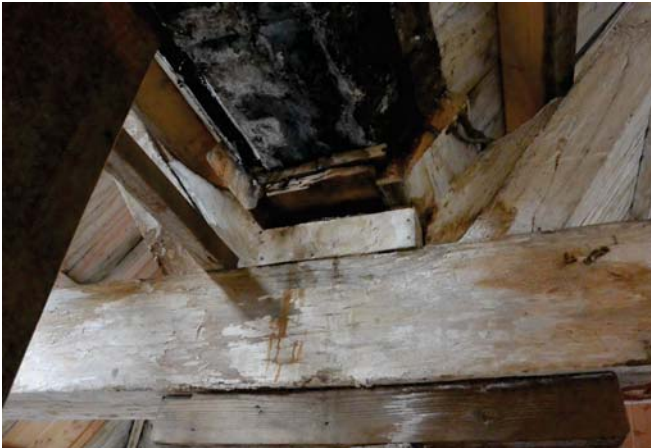
56. Zakgoot in het midden, deels verrot.

de goot. In het midden van het gebouw is de plaat op de spantbalken niet meer aanwezig en mist zelfs de gootbodemplaat. Helemaal achterin het gebouw, aan de westkant bij de in dit rapport onderzochte travee, is de gehele goot vervangen. De nieuwe goot heeft geen geprofileerde gootklossen en ligt een stukje hoger dan de oorspronkelijke goot. De nieuwe gootbodemplaat is van spaanplaat.

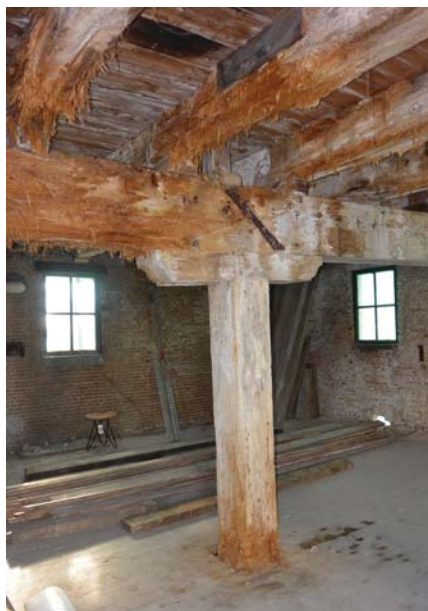
In Coerland (en Lijfland) heeft deze vervezeling van hout op grote schaal plaatsgevonden. De aantasting van het hout door zouten is op de derde verdieping het minst ernstig. De spantbenen vertonen bij de zakgoot schade door vocht en zouten. Bij het spantbeen van spant 2, beuk 1 is duidelijk vervezeling zichtbaar. Bij de andere spantbenen is geen duidelijk spoor van zout te zien, dit zou ook om enkel vochtschade kunnen gaan.

Wanneer we naar de vochtbron kijken ontstaat een duidelijk beeld. In het midden van de travee is de zoutschade het ernstigst. Hier is door de enorme lekkage van de zakgoot veel vocht het gebouw binnen gedrongen. Vermoedelijk heeft deze lekkage lang geduurd, aangezien hele spantbalken op de derde verdieping vervangen moesten worden. Bij deze langdurige lekkage zal het vocht over alle verdiepingen naar beneden gesijpeld zijn en zo het middendeel het meest hebben aangetast.

74. De vervezeling van hout in het middendeel, links op de tweede verdieping en rechts op de eerste verdieping.

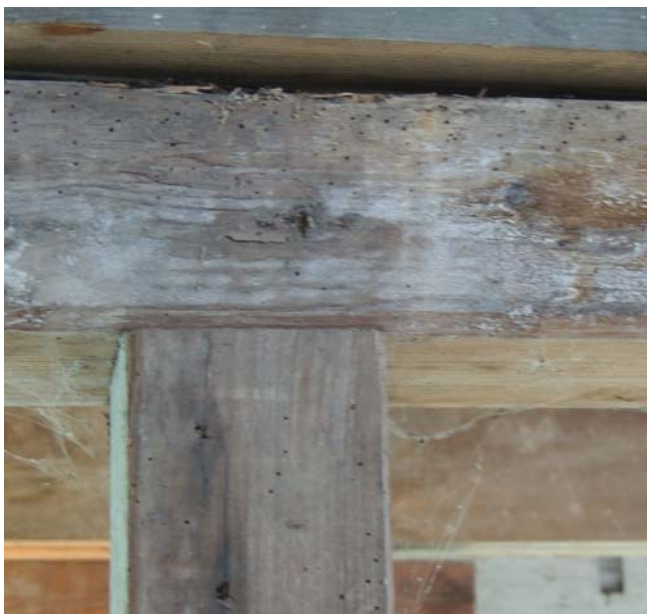
85. Kolom en slof met houtworm aantasting.

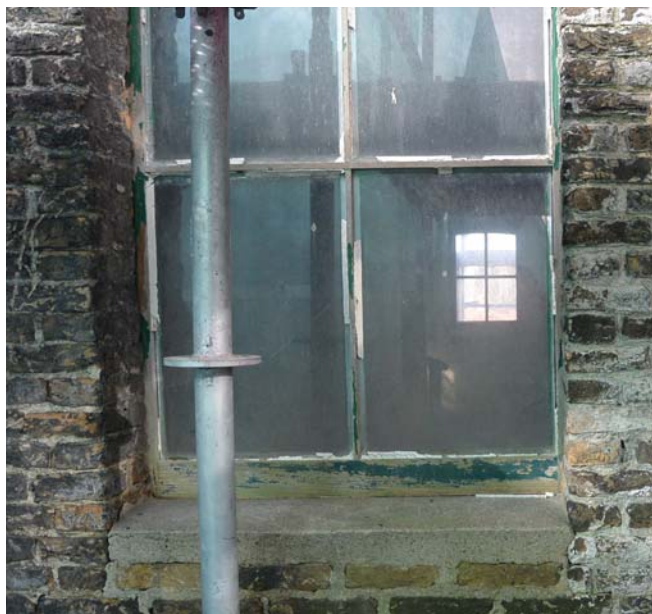
De meeste houten ramen zijn in redelijk goede staat. De onderkanten zijn, vooral aan de noordkant, vaak verrot. Dit komt door achterstallig onderhoud aan het schilderwerk, waardoor vocht het raamhout in kan dringen (zie *schade door achterstallig onderhoud*).

88. Missende stopverf en afbladderende verf.

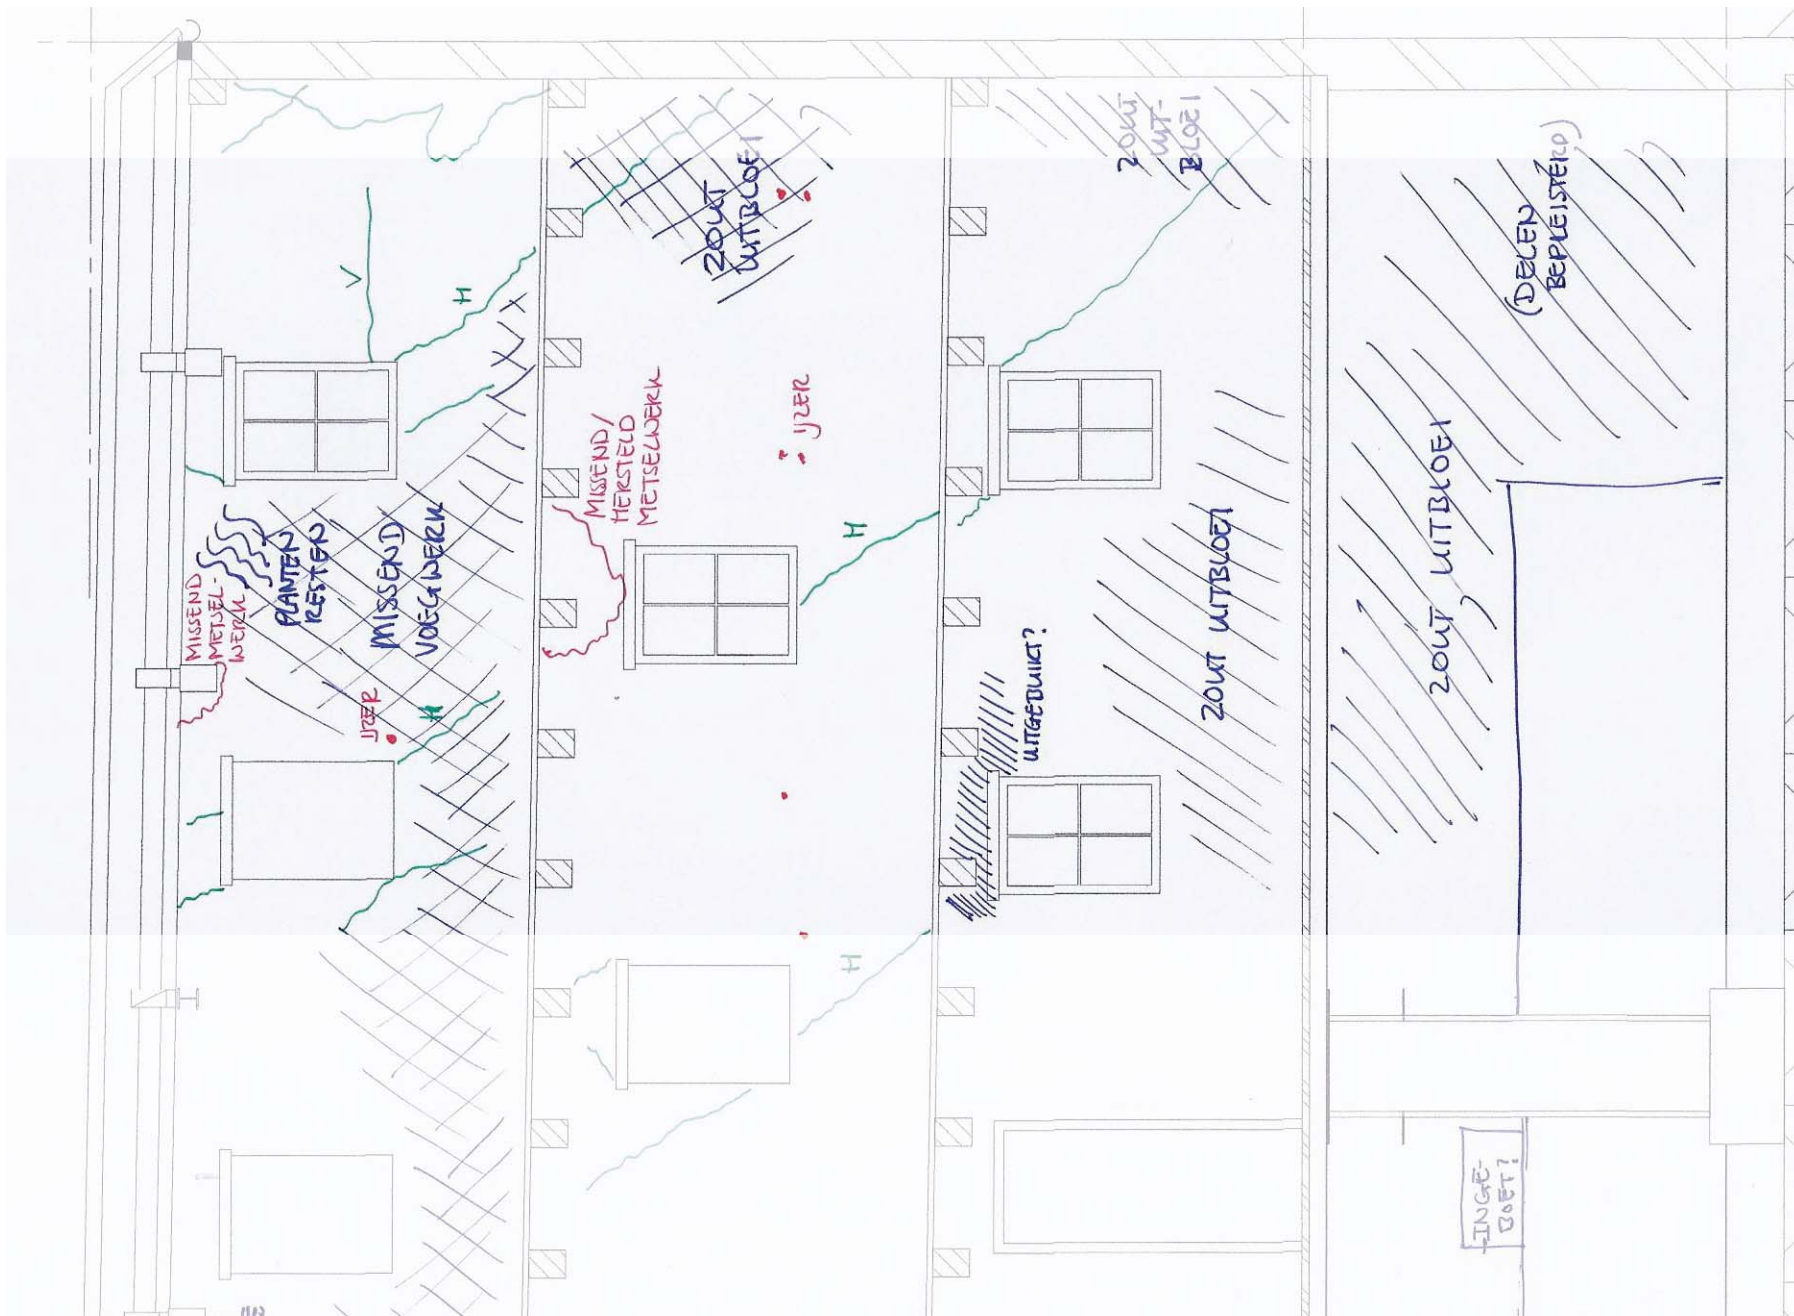
Binnenzijde zuidgevel (naar tussenlid) met de schades daarin aangegeven, schaal 1:50.

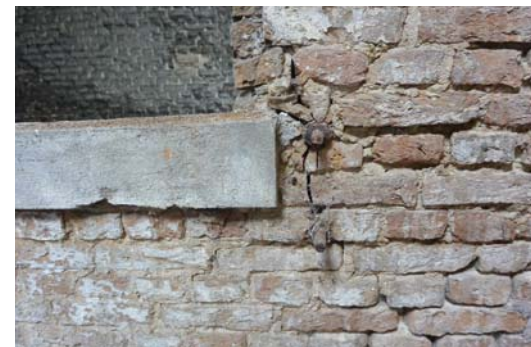
| Coerland 2e verd | | | Kwaliteit | | | | Schade | Kwantiteit | Oorzaak |
|---|---|---|---|---|---|---|---|---|---|
| | | Binnen noordgevel | | R | | | Gebaste steen, scheuren | | Roestend ijzer, 5 bouten |

Gebaste stenen door roestend ijzer.

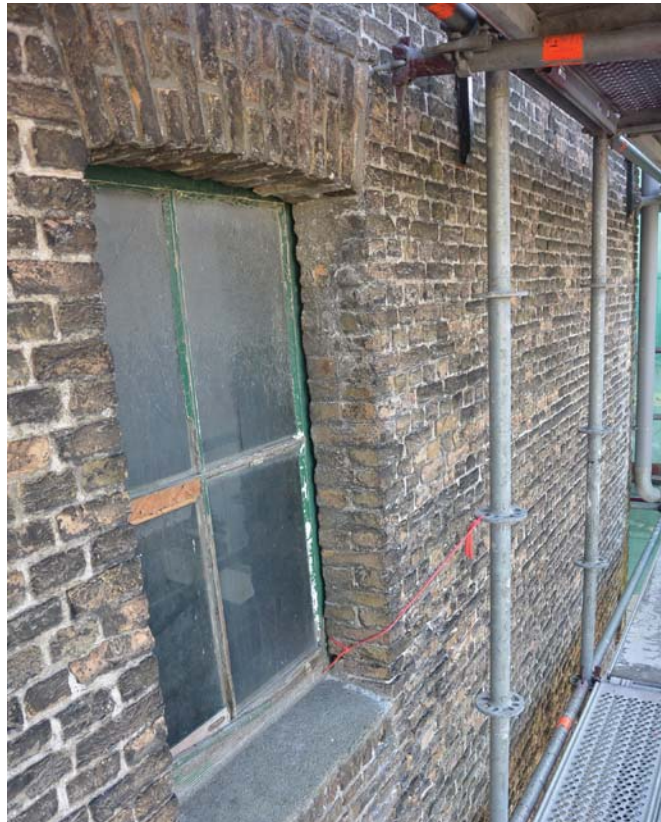
Raam J.

| Coerland 2e verd | | | Kwaliteit | | | | Schade | Kwantiteit | Oorzaak |
|---|---|---|---|---|---|---|---|---|---|
| 33.34 | Ramen | Raam J | | | M | | Onder verrot | | Vocht, achterstallig onderhoud |
