# Oude Delft 50-52

Documentatie kapconstructie

| Werkstuk: | Nummer 5, bouwhistorie |
| Auteur: | ir. E.M. (Eva) Osinga-Dubbelboer |

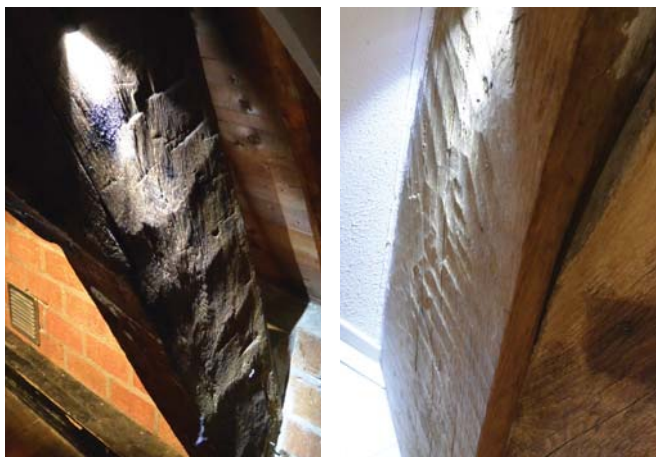
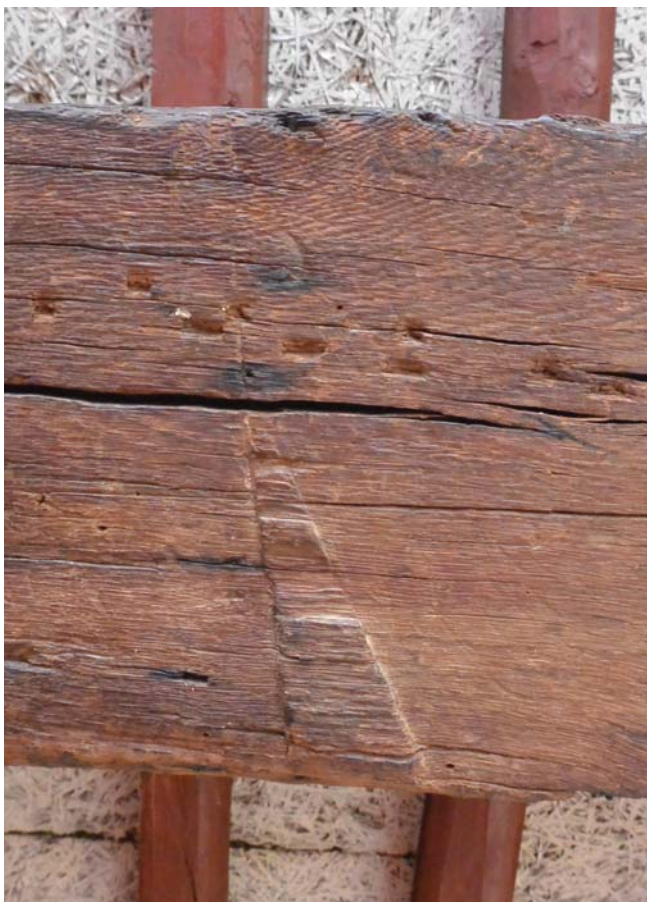
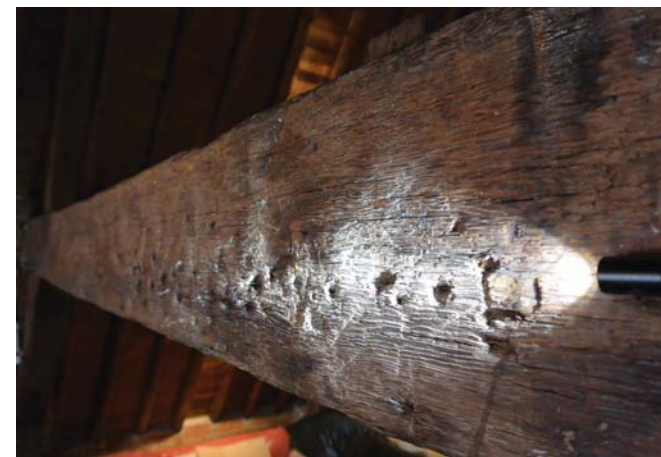
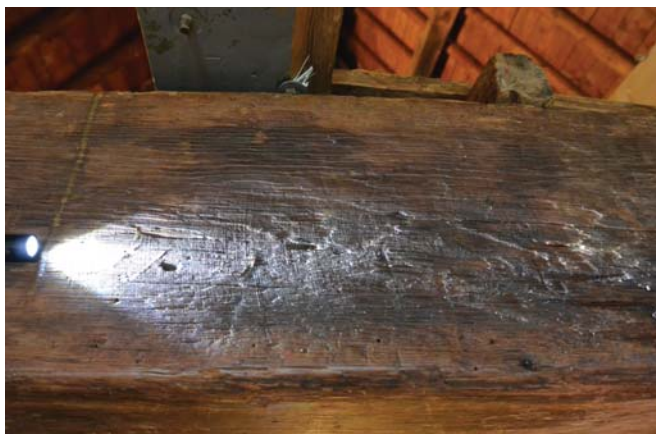
27. Boven behakt (links oud en rechts nieuw), onder gezaagd.

28. Zaagddriehoekje op de onderkant van dekbalk I eerste juk.

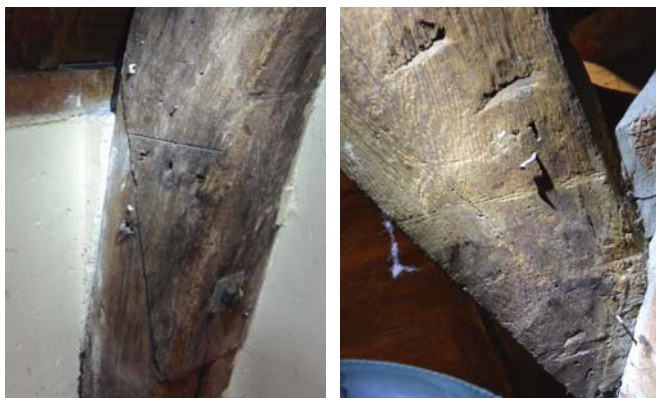
Op twee plekken lijken kraslijnen zichtbaar die de positie van het blokkeel moeten aangeven. In de huidige situatie is echter nergens een blokkeel aanwezig. Ook zijn er geen andere sporen gevonden die erop wijzen dat er ooit een blokkeel heeft gezeten.

34. Kraslijnen t.b.v. niet (meer) aanwezig blokkeel.

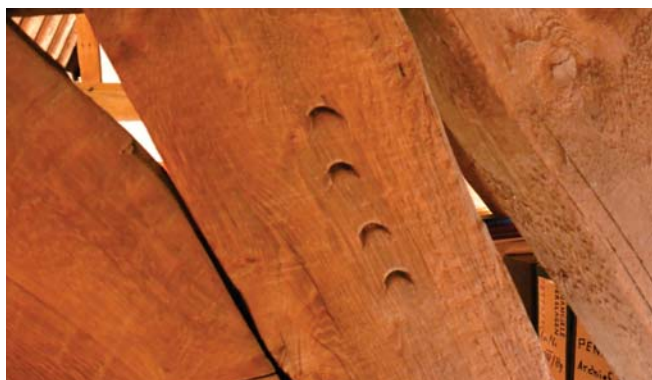
73. Telmerken zijhuis. Boven halve maantjes, onder ovaaltjes.

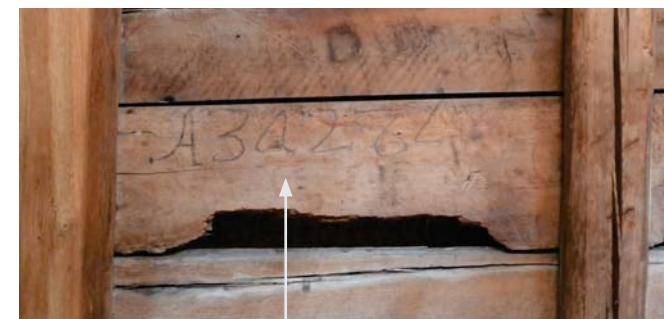
74. Merk op de onderkant van de vlieringvloer.

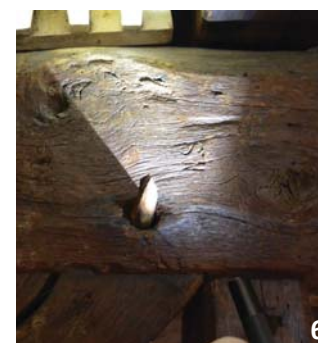
6

\*6 Rare kronkelige sporen aan de straatkant.

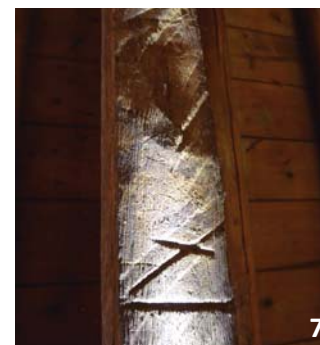
7

\*7 Ander soort merk.

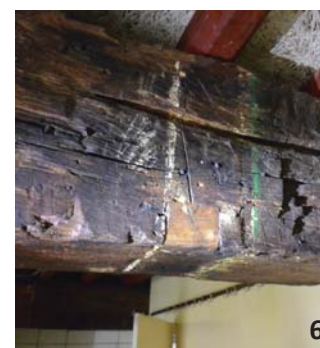
6

Dekbalk V van het eerste juk is aan de onder/achterkant op drie plekken met een blokje ander hout gerepareerd. Deze opgevolde keepjes hebben mogelijk te maken met de wanden die in 1992 dwars op de dekbalk werden geplaatst.

\*6 Aan de onder/achterkant op drie plekken gerepareerd met blokje hout.
